Comune di Montecopiolo

PIANO PARTICOLAREGGIATO DI INIZIATIVA PUBBLICA

OGGETTO: INTEGRAZIONE ALLA RELAZIONE GEOLOGICA

Committente:	FONDAZIONE EREMO DELLA MADONNA DEL FAGGIO
Oggetto:	Realizzazione di un edificio polifunzionale
Località:	Eremo Monte Carpegna Comune di Montecopiolo (PU)

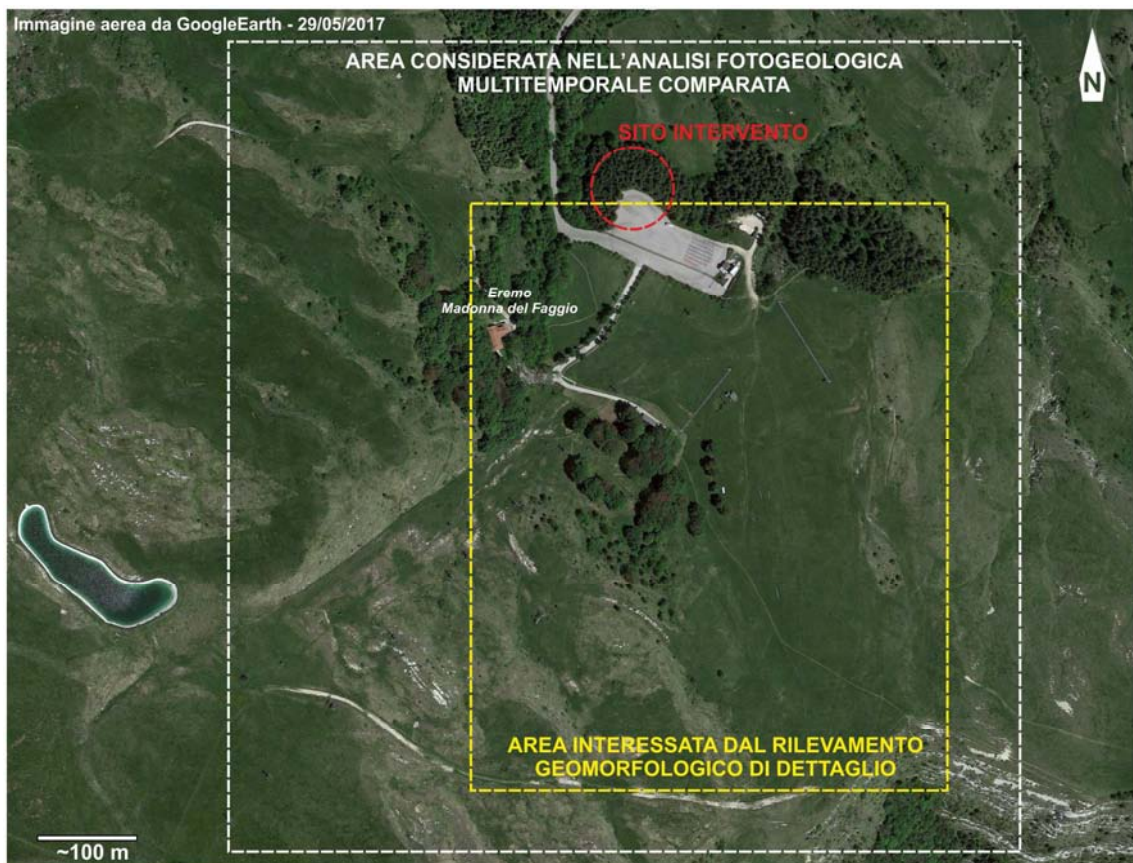
Le analisi si sono concentrate nell'intorno dell'area in cui è riportato il fenomeno espressamente citato nella richiesta di integrazione, come riassunto nella seguente figura.

Nel seguito, l'area in cui è riportato il fenomeno espressamente citato nella richiesta di integrazione viene indicata come *area definita in dissesto*.

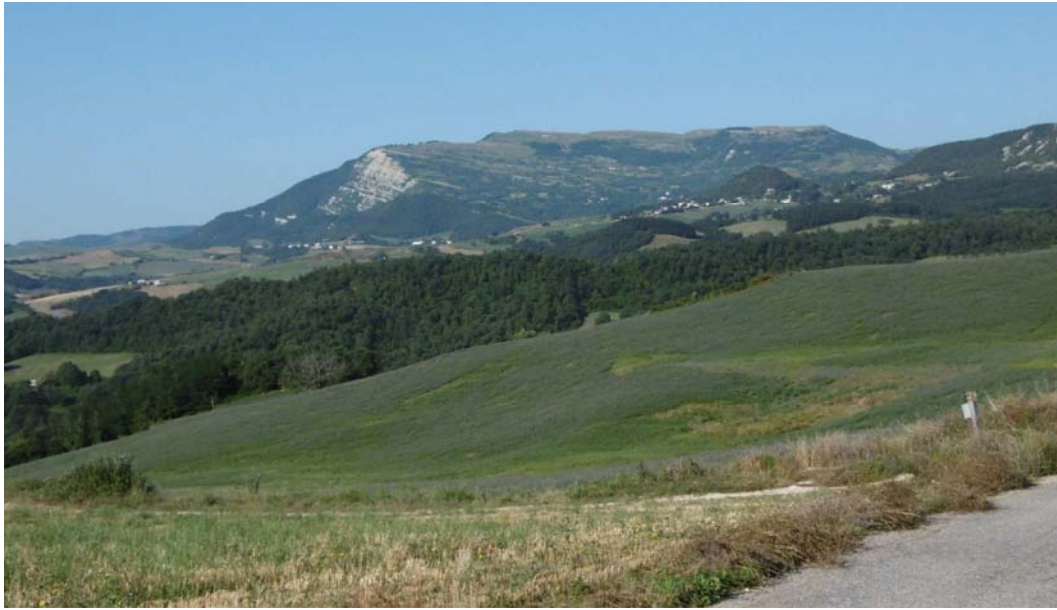
FOTO 1: Visione panoramica del massiccio del Monte Carpegna, ripresa da Nord Est

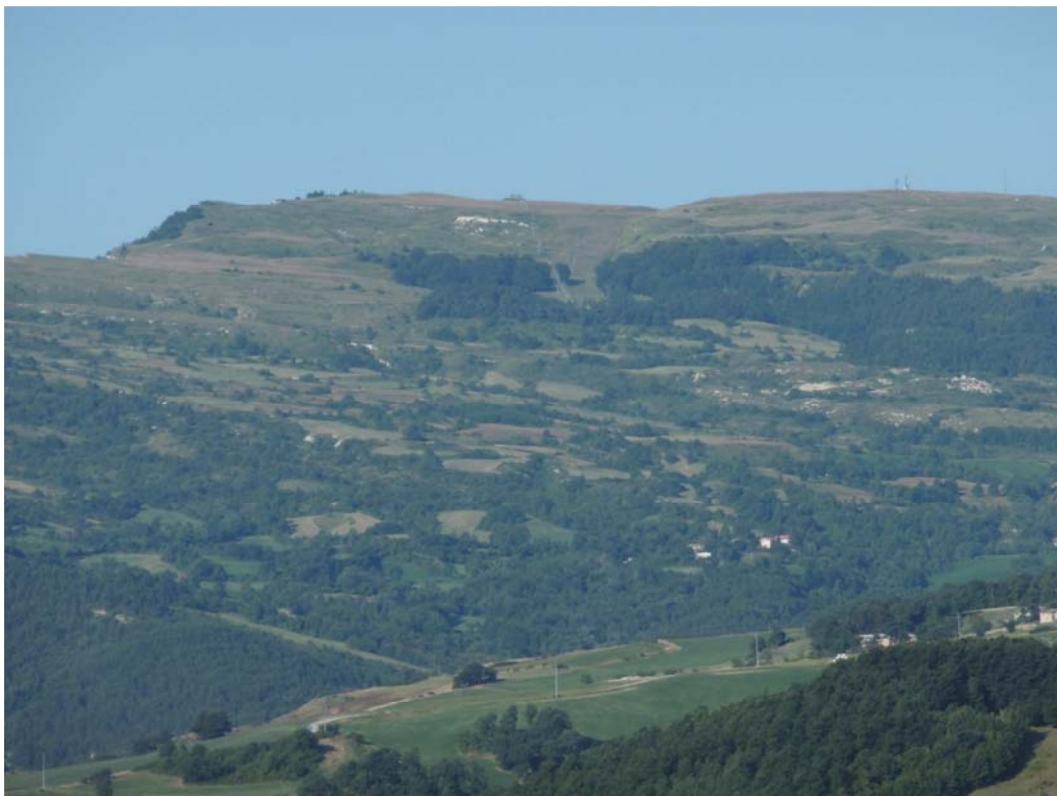
FOTO 2: Ripresa ravvicinata dell'immagine precedente. Si osserva l'area in esame, al centro, spostate verso sinistra. Sono riconoscibili le scarpate principali, a partire dalla grande scarpata che scende verso l'abitato di Carpegna, posta sulla sinistra, quella situata al limite meridionale dell'area indagata e quella che si sviluppa a lato delle piste da sci, a monte dell'Eremo (quest'ultimo non è visibile perché inglobato nella vegetazione arborea)

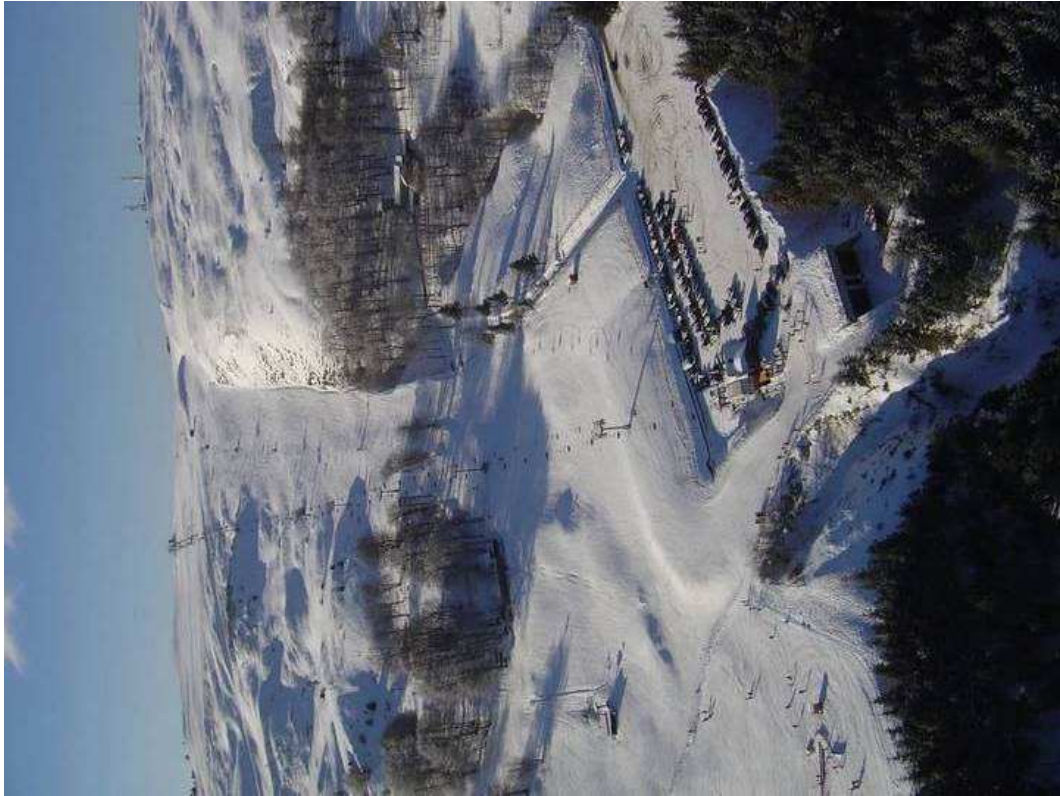
FOTO 3: Foto aerea invernale (reperita dal sito web delle sciovie del Monte Carpegna) che riprende la parte più ad Ovest dell'area indagata. Si osservano le scarpate principali e molte delle irregolarità topografiche rilevate.

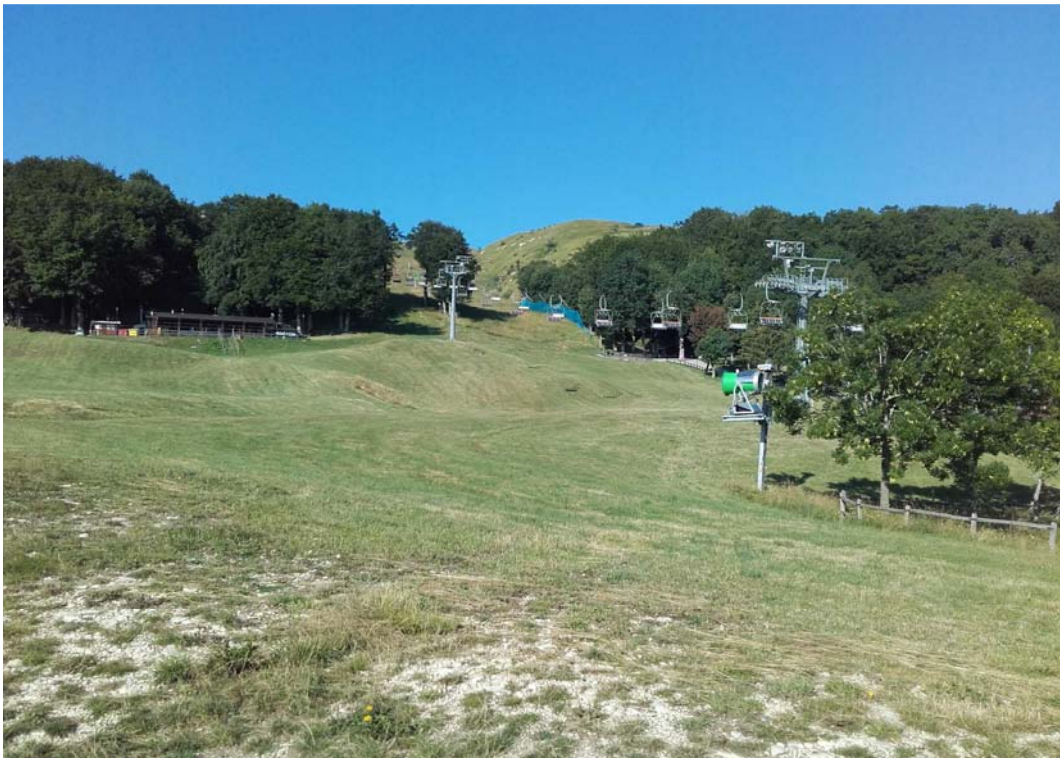
FOTO 4: Ripresa sulla parte medio-bassa dell'area indagata, immediatamente a monte del parcheggio. Si osservano le irregolarità topografiche rilevate.

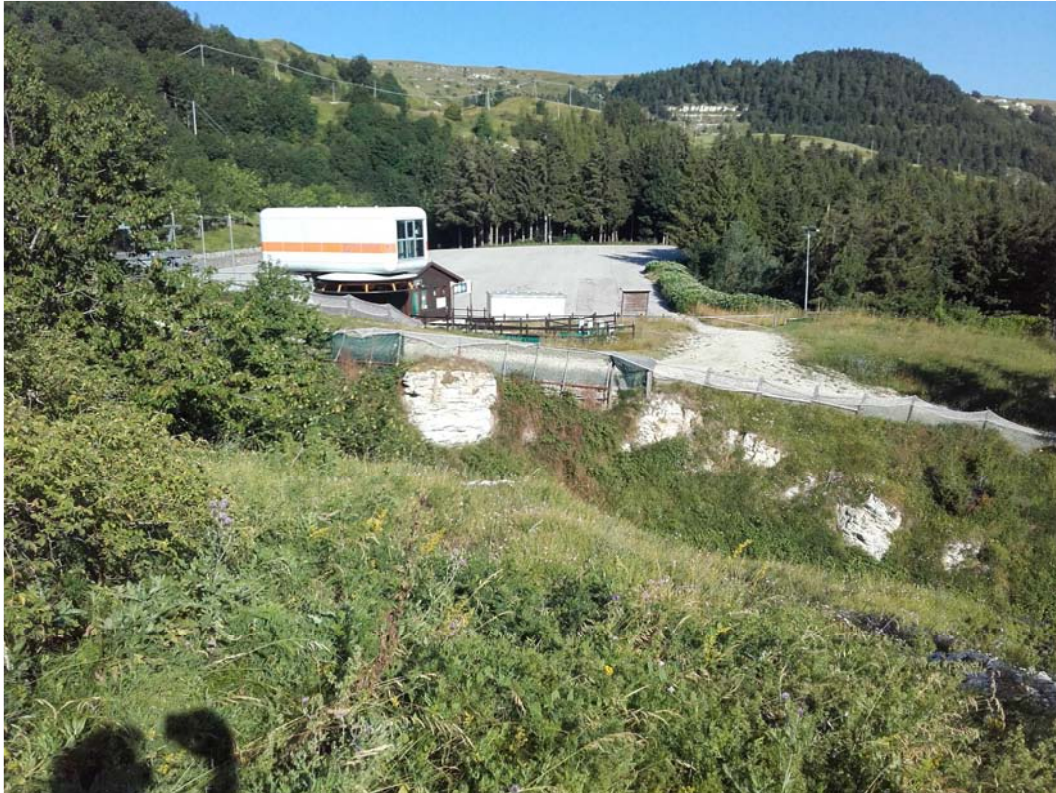
FOTO 5: Ripresa sull'impluvio posto più a Nord-Est nell'area indagata, ad Est del parcheggio.
Si osservano le scarpate in parte erosive incise nel substrato.

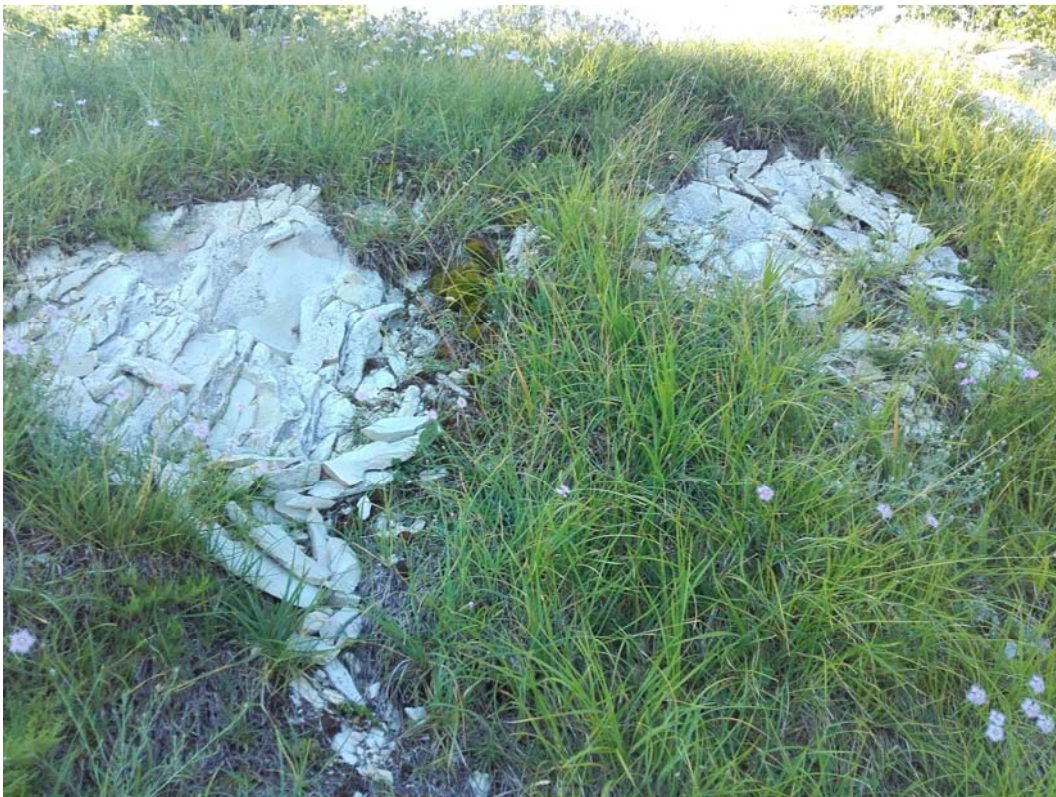
FOTO 6: Particolare sugli affioramenti del substrato presenti nei pressi dell'impluvio posto più a Nord-Est nell'area indagata, ad Est del parcheggio.

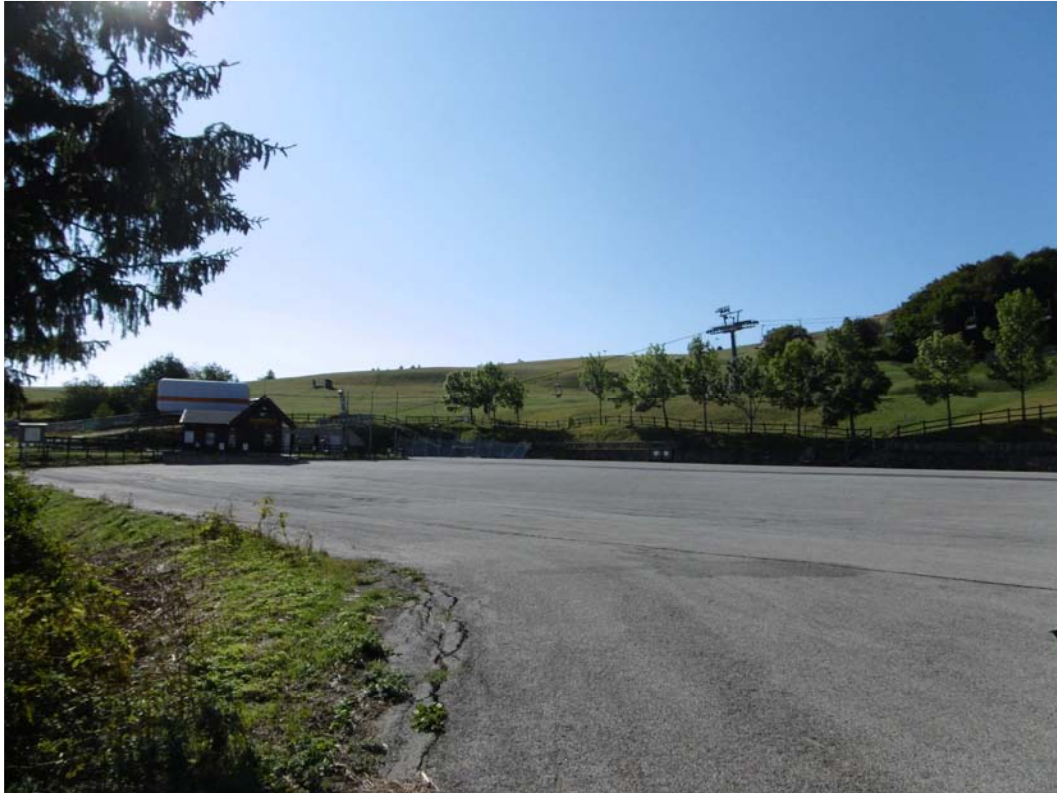
FOTO 7: Ripresa sul parcheggio a servizio degli impianti sciistici.

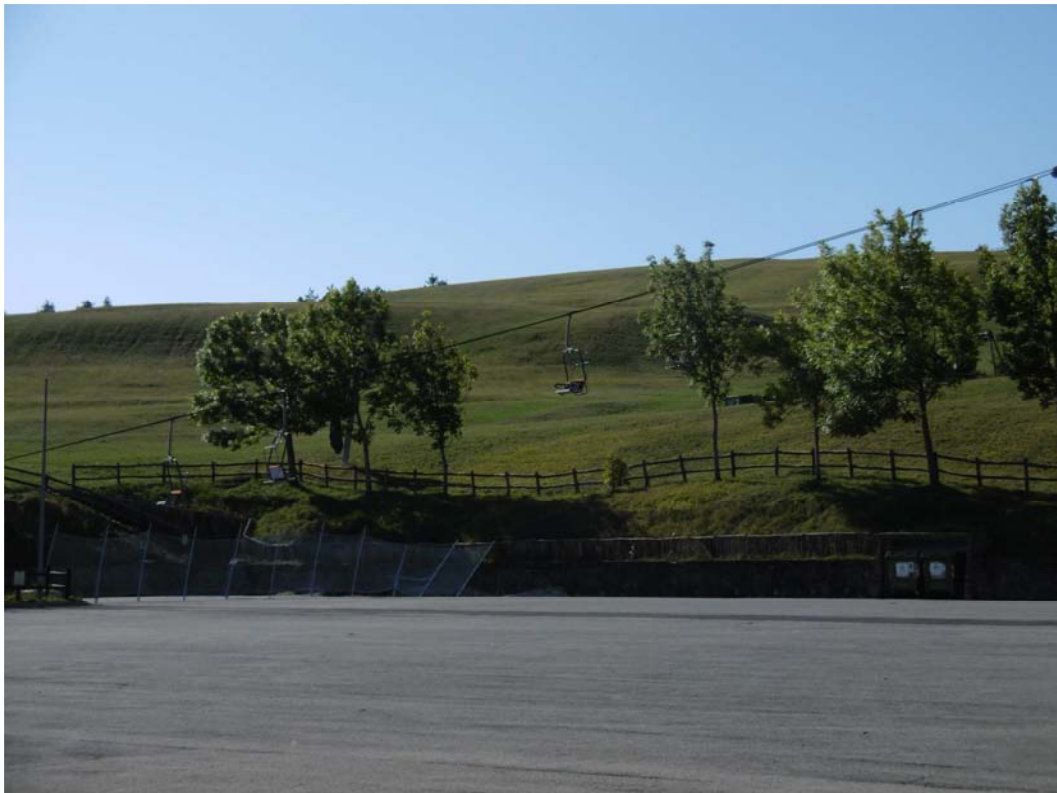
FOTO 8: Ripresa sulla parte medio-bassa dell'area indagata, vista dal parcheggio. Si osservano le irregolarità topografiche rilevate.

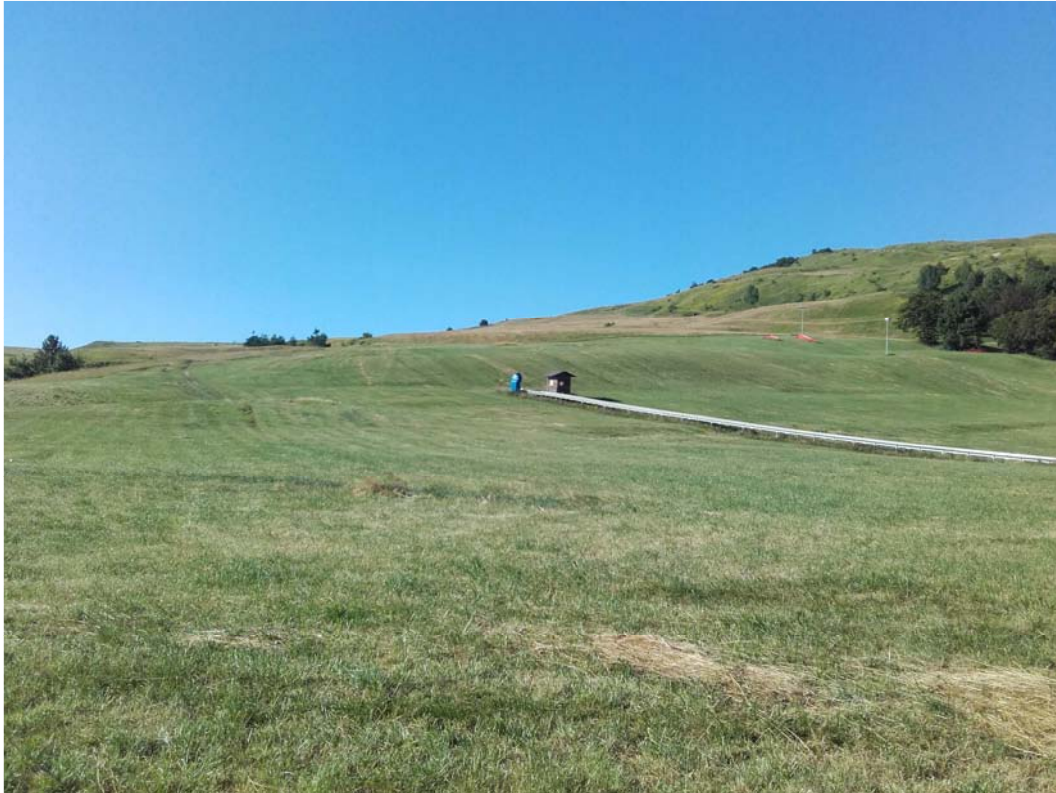
FOTO 9: Ripresa sulla parte medio-orientale dell'area indagata, vista da Nord. Si osservano le irregolarità topografiche rilevate.

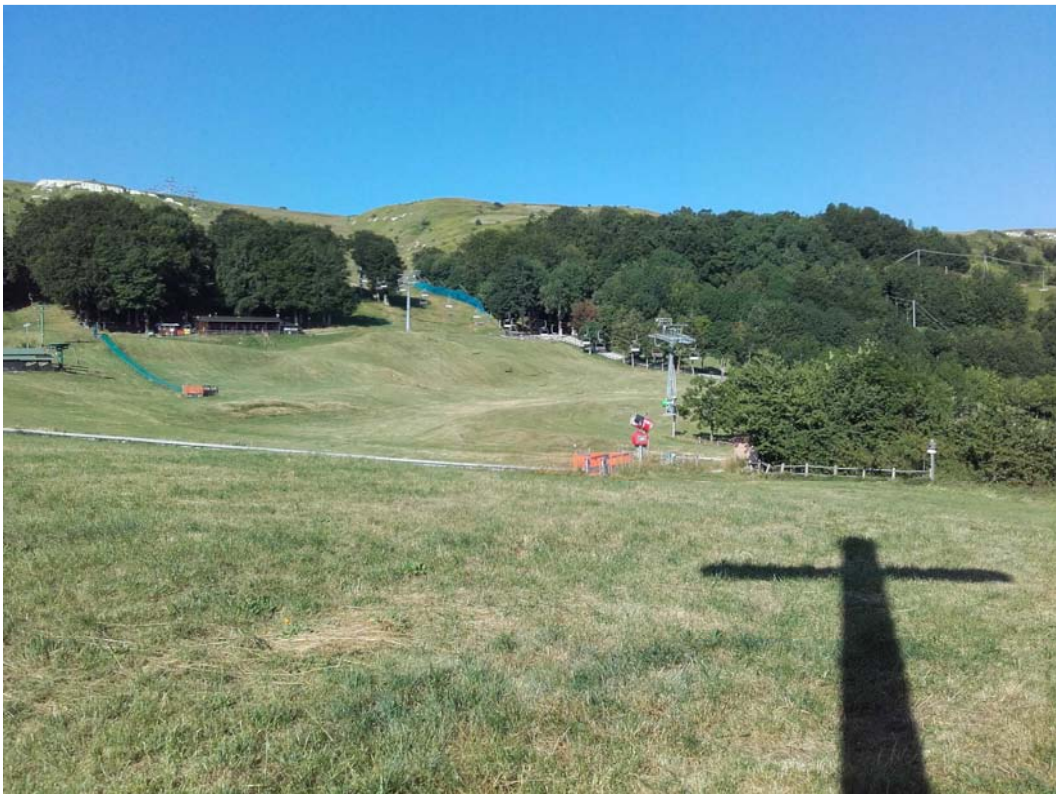
FOTO 10: Ripresa sulla parte medio-bassa dell'area indagata, vista da Nord-Est. Si osservano le irregolarità topografiche rilevate.

La parte centro-orientale dell'area indagata è caratterizzata dalla presenza di un pendio interessato da prati, marcata dall'alternarsi di forme concave e convesse della superficie topografica e da diverse contropendenze (Foto 4, Foto 8, Foto 9, Foto 10, Foto 11, Foto 15, Foto 16, Foto 17, Foto 19, Foto 20, Foto 21, Foto 22, Foto 26, Foto 27, Foto 28, Foto 29).

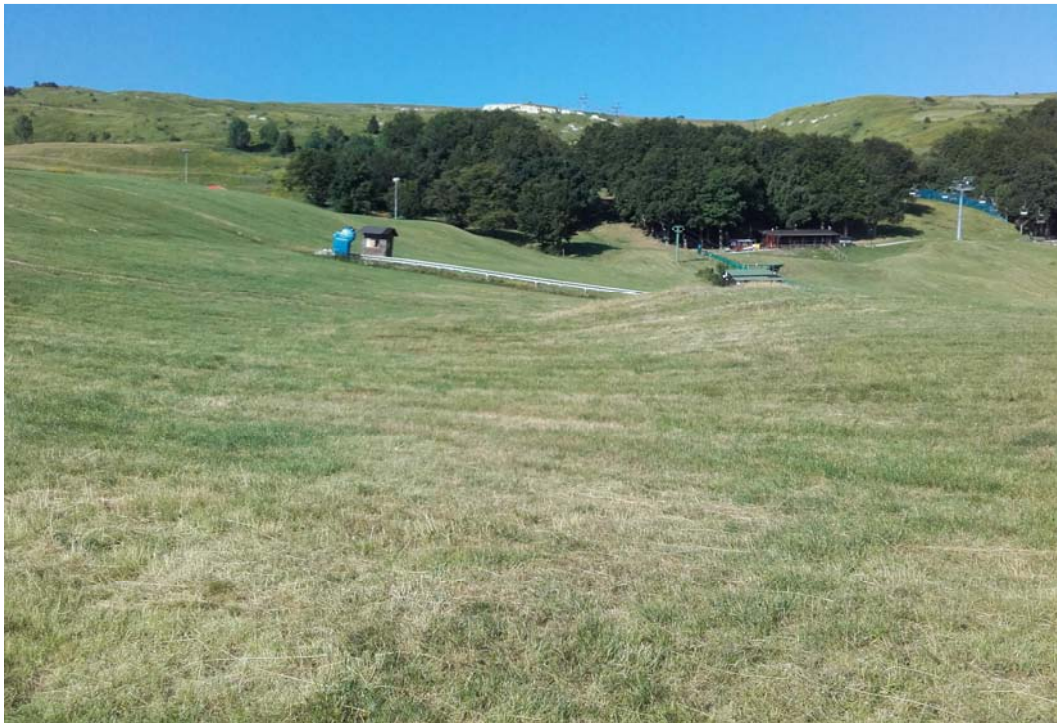
FOTO 11: Ripresa sulla parte centrale dell'area indagata, vista da Est. Si osservano le irregolarità topografiche rilevate.

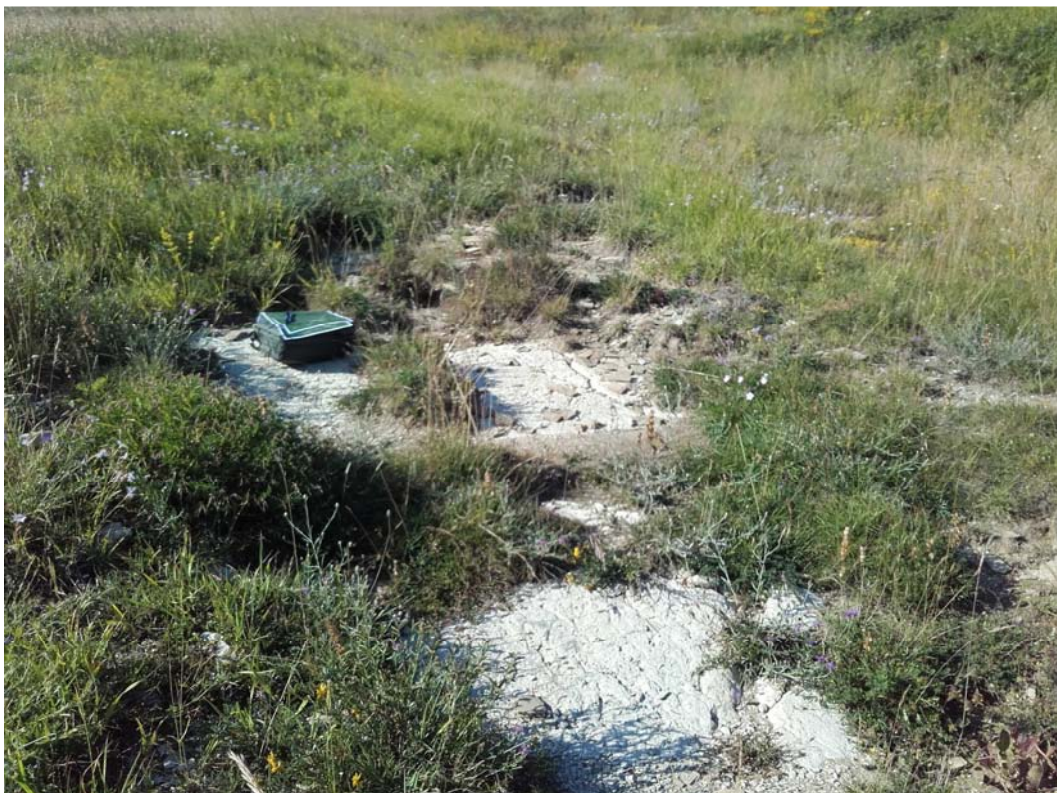
FOTO 12: Particolare sull'affioramento di substrato presente alla base delle scarpate presenti al limite orientale dell'area indagata (vedi Foto 14).

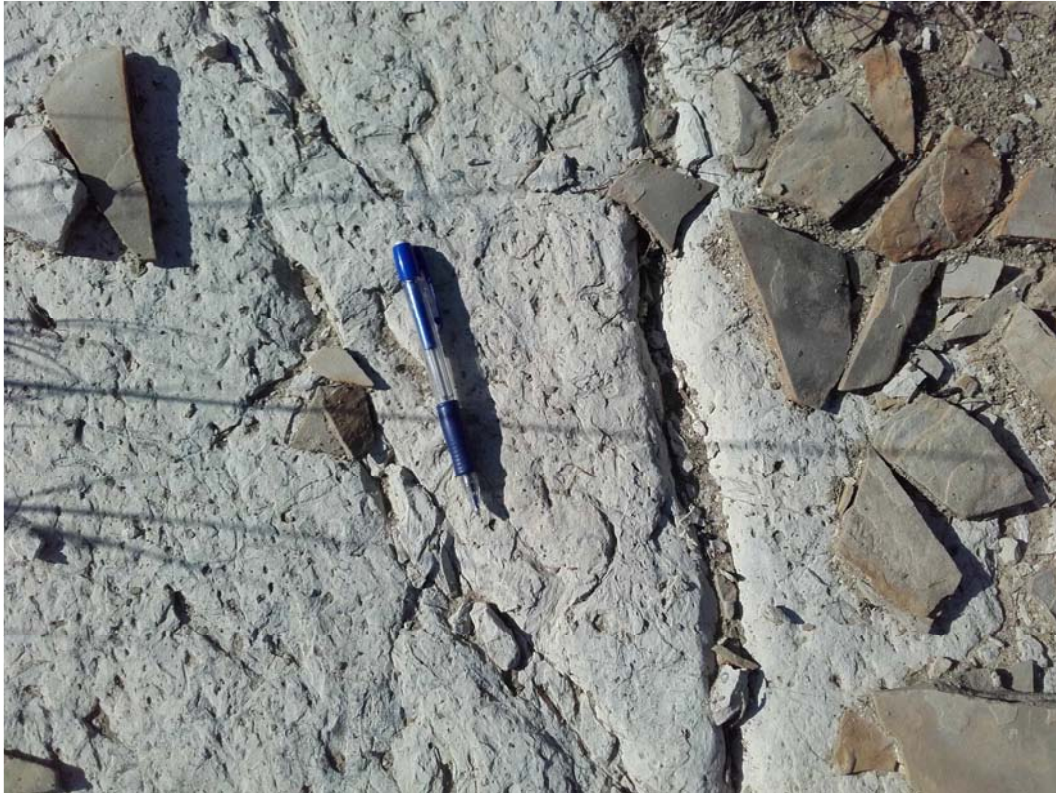
FOTO 13: Particolare ravvicinato di Foto 12, in cui si osserva l'aspetto dettagliato del piano di strato affiorante.

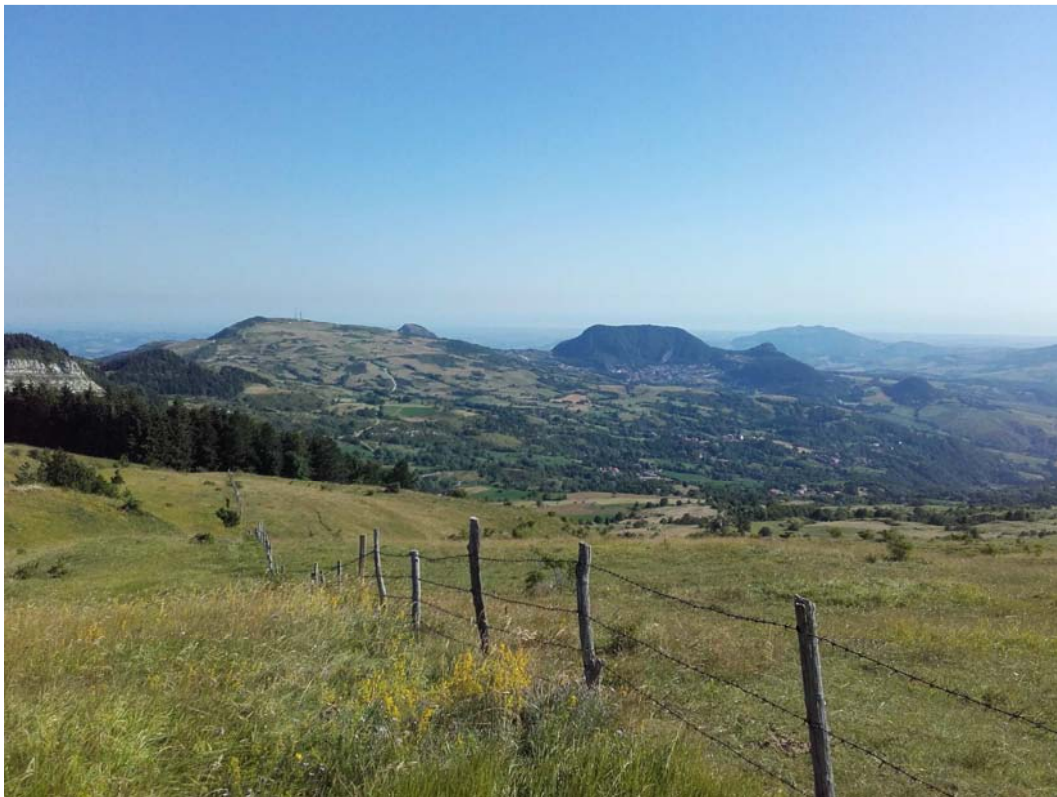
FOTO 14: Ripresa sulle scarpate presenti al limite orientale dell'area indagata, viste da Sud

Nella parte orientale dell'area rilevata sono presenti alcune scarpate di chiara origine strutturale, caratterizzate da altezze fino a 4 metri (Foto 14).

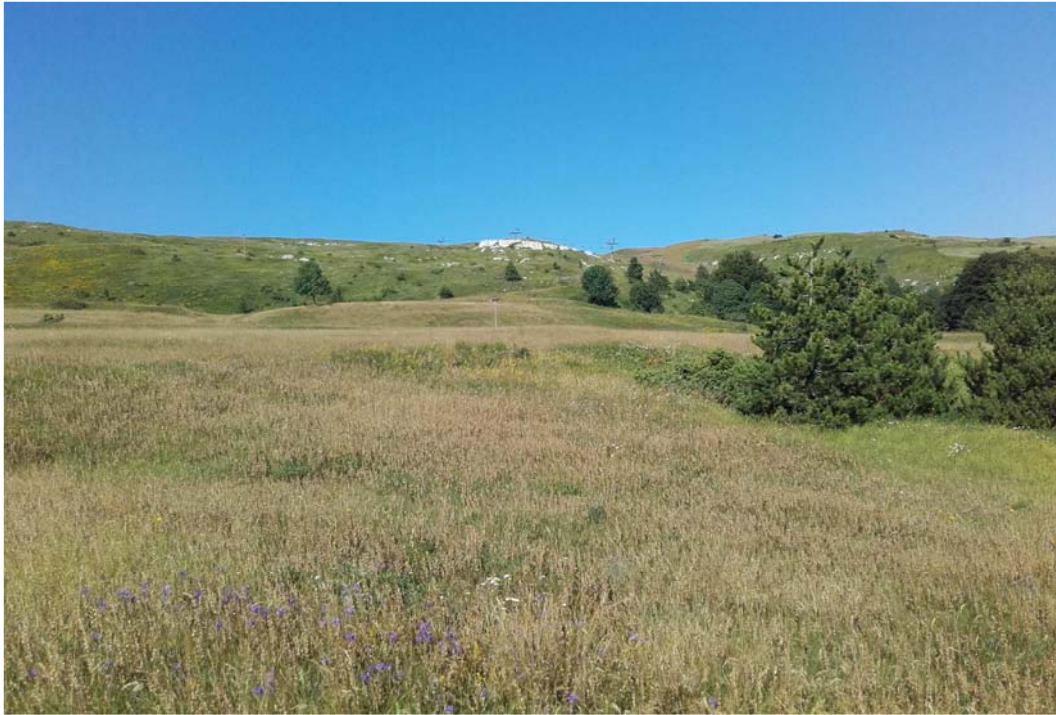
FOTO 15: Visione d'insieme sulla parte più meridionale dell'area indagata. Al centro dell'immagine la scarpata principale al limite Sud dell'area indagata, sulla destra la scarpata che si sviluppa a monte dell'Eremo. Si osservano le irregolarità topografiche rilevate.

Procedendo verso Ovest si assiste ad un accentuamento delle forme, con la progressiva diminuzione delle irregolarità più dolci, mentre aumentano le contropendenze e la presenza di scarpate e gradini morfologici con affioramento del substrato (fermo restando che quest'area è stata interessata da interventi antropici con sterri), fino all'estremo Sud-Ovest dell'area rilevata, dove si osserva una scarpata molto acclive con affioramento del substrato in piccole pareti sub verticali (Foto 15, Foto 17).

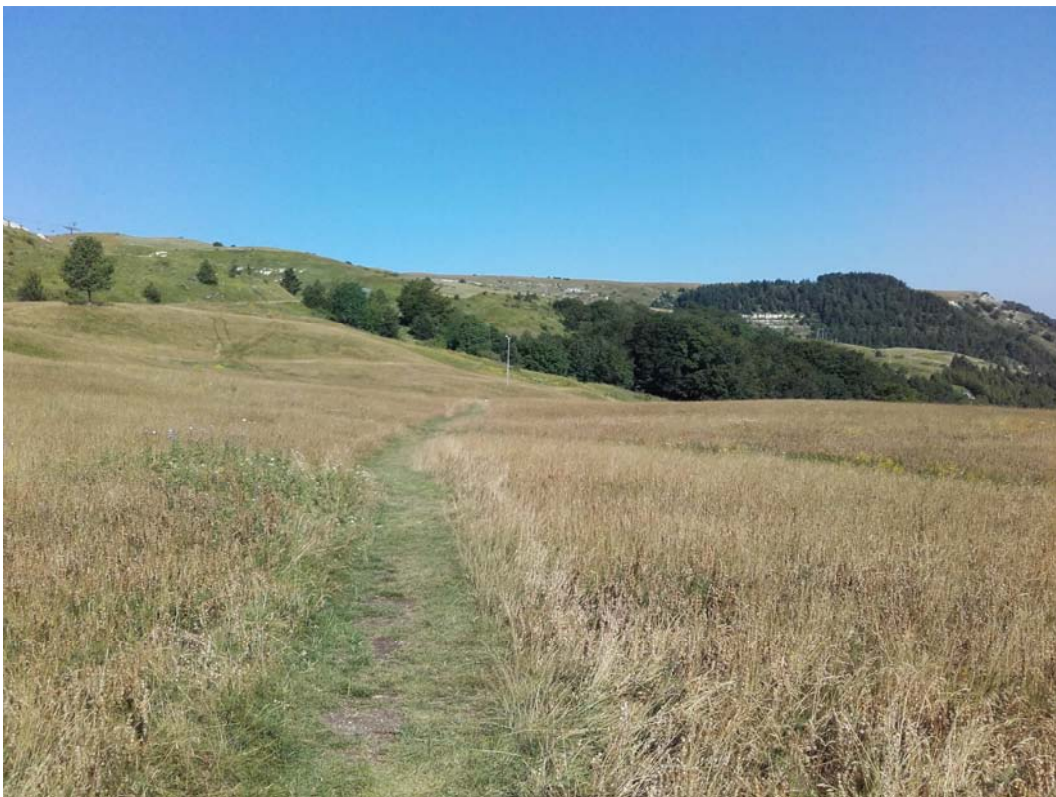
FOTO 16: Ripresa sulla parte mediana dell'area indagata, vista da Est. Si osservano le irregolarità topografiche rilevate.

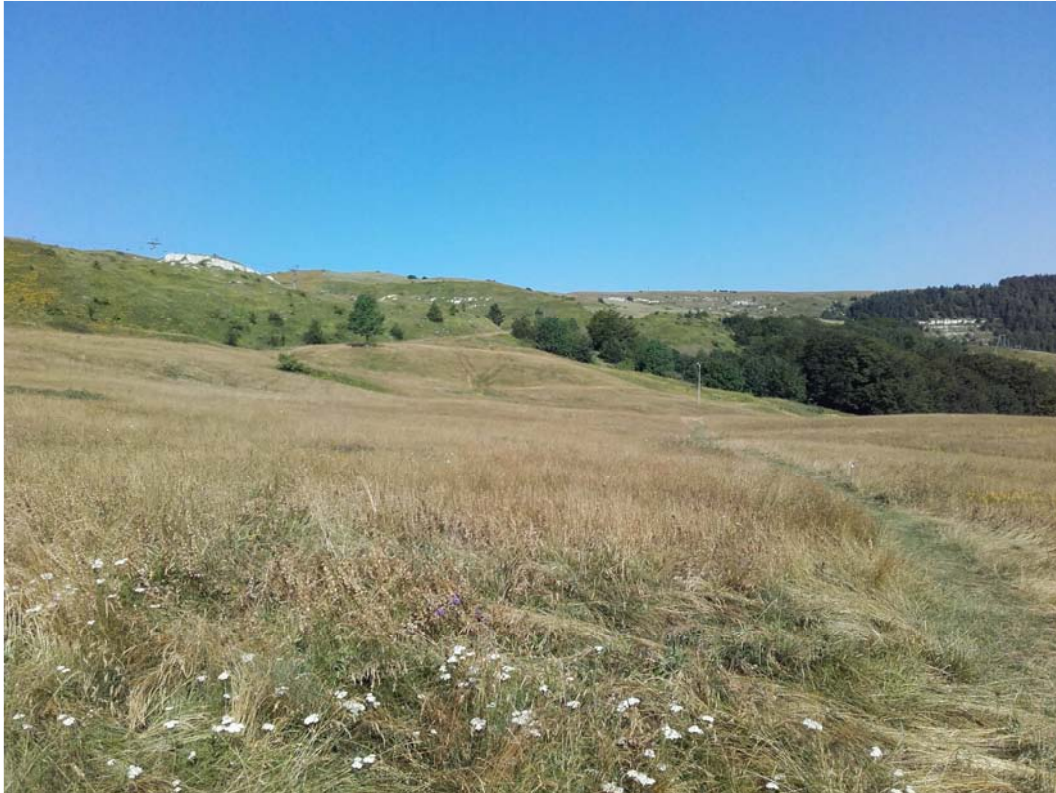
FOTO 17: Ripresa sulla parte medio alta dell'area indagata, vista da Est. Sulla sinistra dell'immagine la scarpata principale al limite Sud dell'area indagata, poco più a destra la scarpata che si sviluppa a monte dell'Eremo. Si osservano le irregolarità topografiche rilevate.

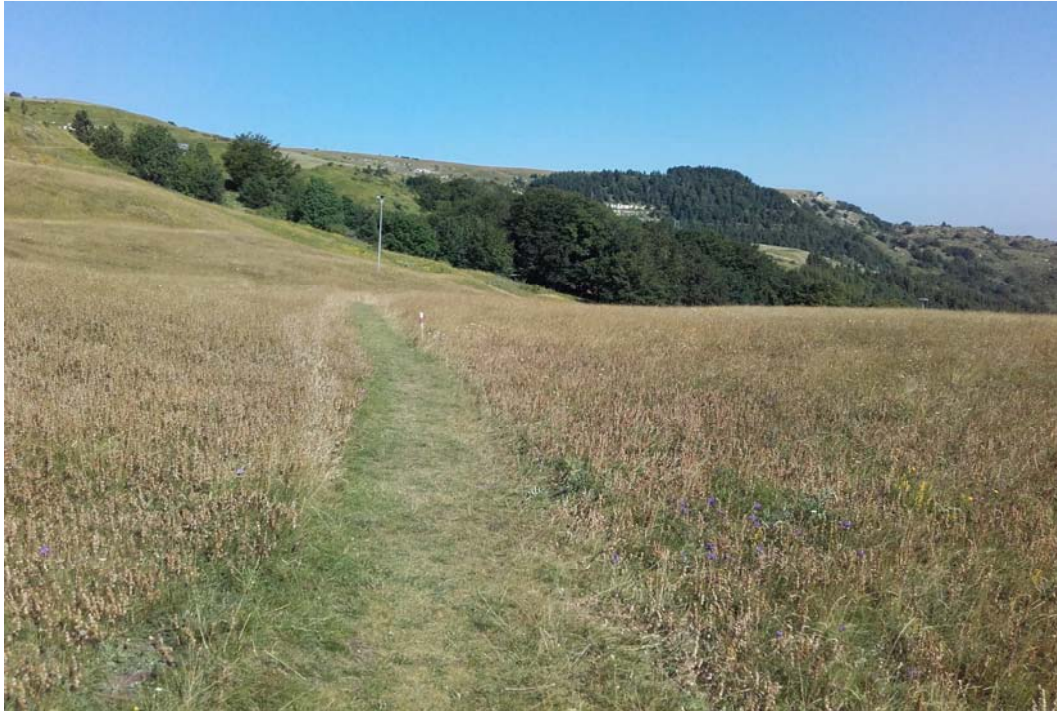
FOTO 19: Ripresa sulla parte mediana dell'area indagata, vista da Est. Si osservano le irregolarità topografiche rilevate.

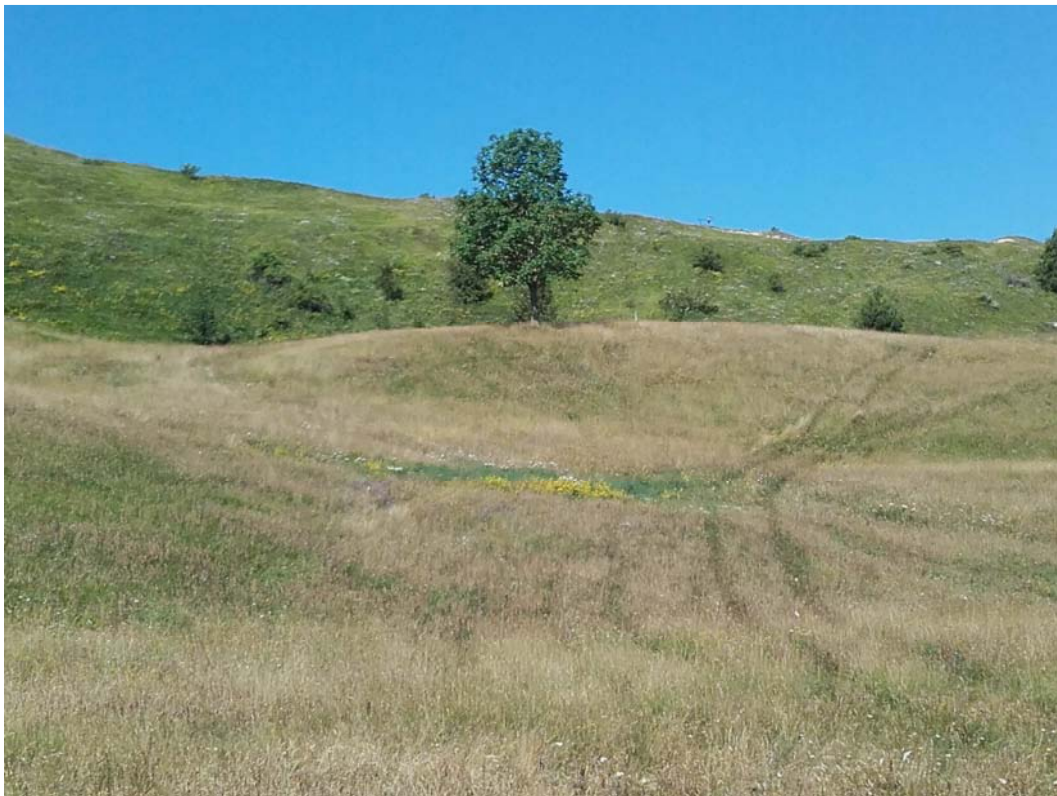
FOTO 20: Ripresa su una delle essenze arboree ritenute significative nell'*analisi fotogeologica multitemporale comparata*. Si osservano le irregolarità topografiche rilevate, in particolare la contropendenza presente immediatamente a monte dell'essenza arborea e la concavità posta in primo piano.

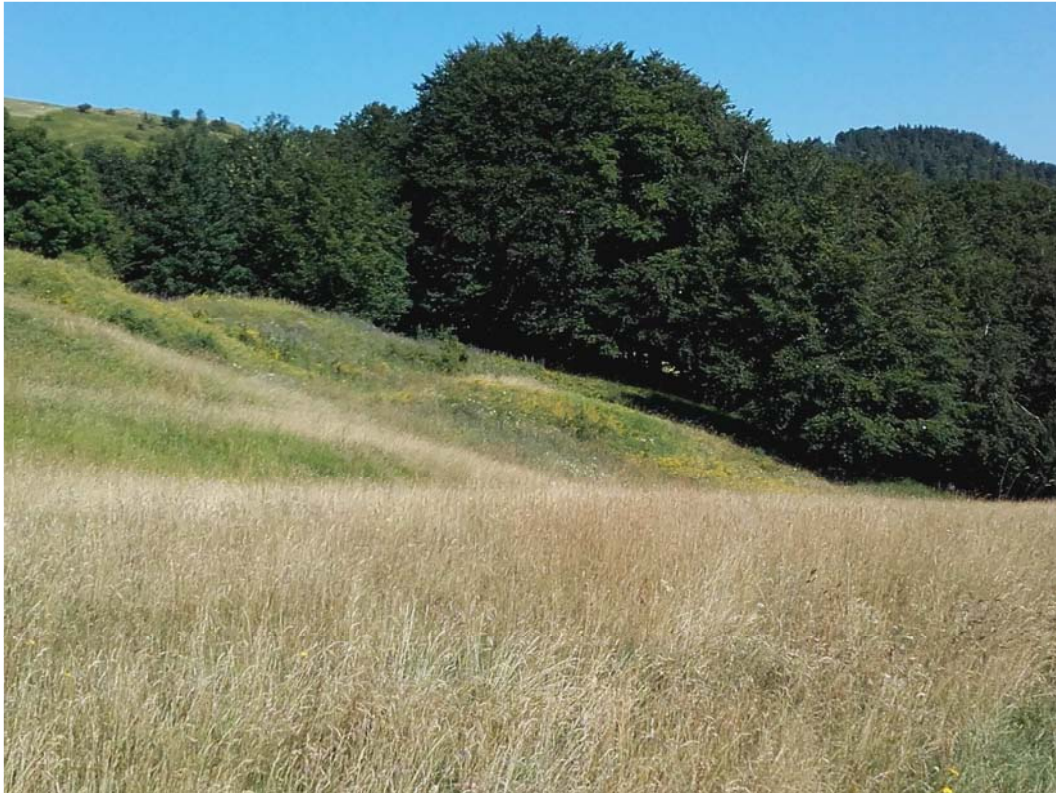
FOTO 21: Ripresa sulle irregolarità topografiche rilevate, nella parte centro occidentale dell'area indagata.

La parte centrale della zona posta ad Ovest del pendio interessato da prati è occupata dal piccolo bosco di faggi alle spalle del Rifugio. In questa fascia sono presenti alcune contropendenze molto marcate (Foto 21, Foto 32).

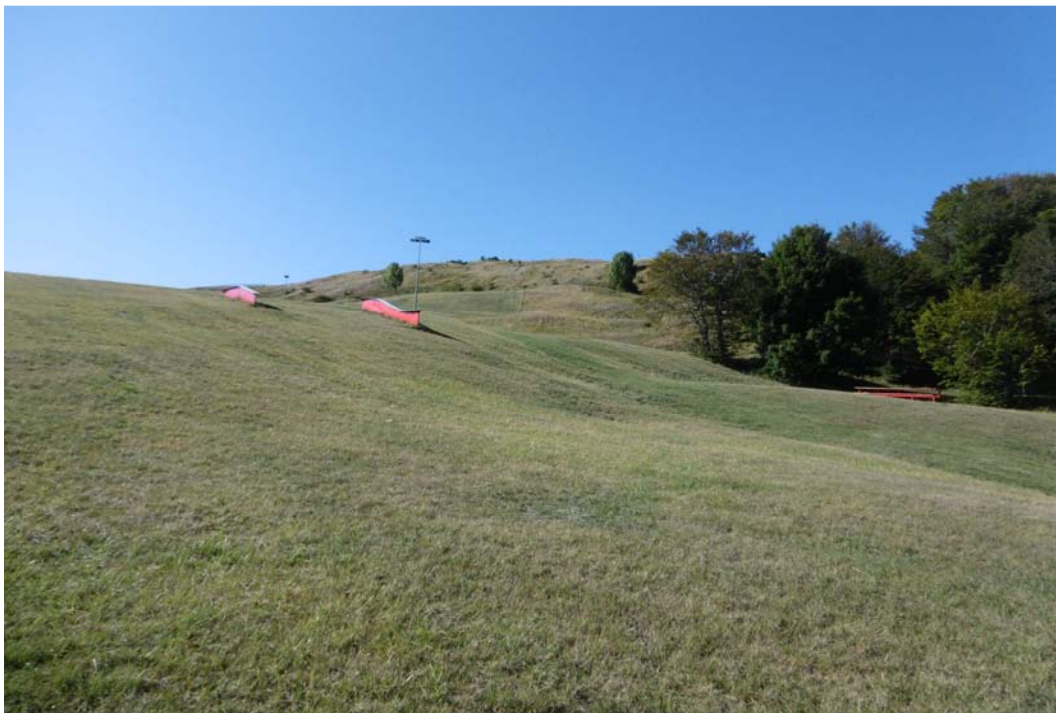
FOTO 22: Ripresa sulla parte mediana dell'area indagata, vista da Nord-Est. Si osservano le irregolarità topografiche rilevate. Nella parte destra sono riprese due delle essenze arboree ritenute significative nell'*analisi fotogeologica multitemporale comparata*.

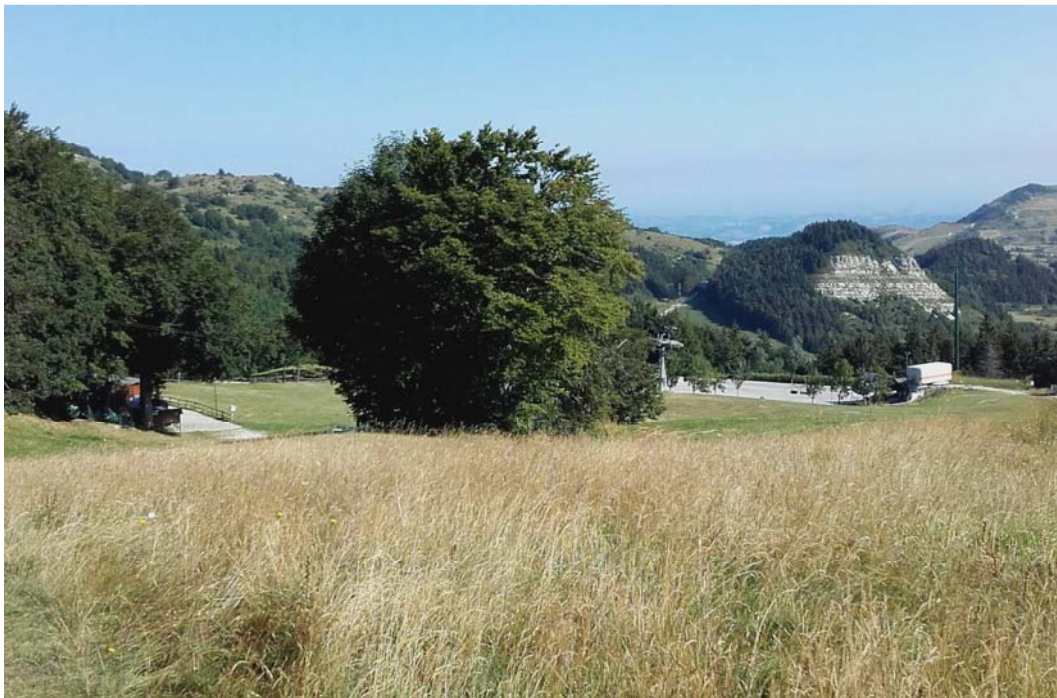
FOTO 23: Ripresa ravvicinata sulla parte mediana dell'area indagata, vista da Sud-Est. Si osservano le irregolarità topografiche rilevate. Al centro destra sono ancora riprese due delle essenze arboree ritenute significative nell'*analisi fotogeologica multitemporale comparata*, visibili nella Foto 22.

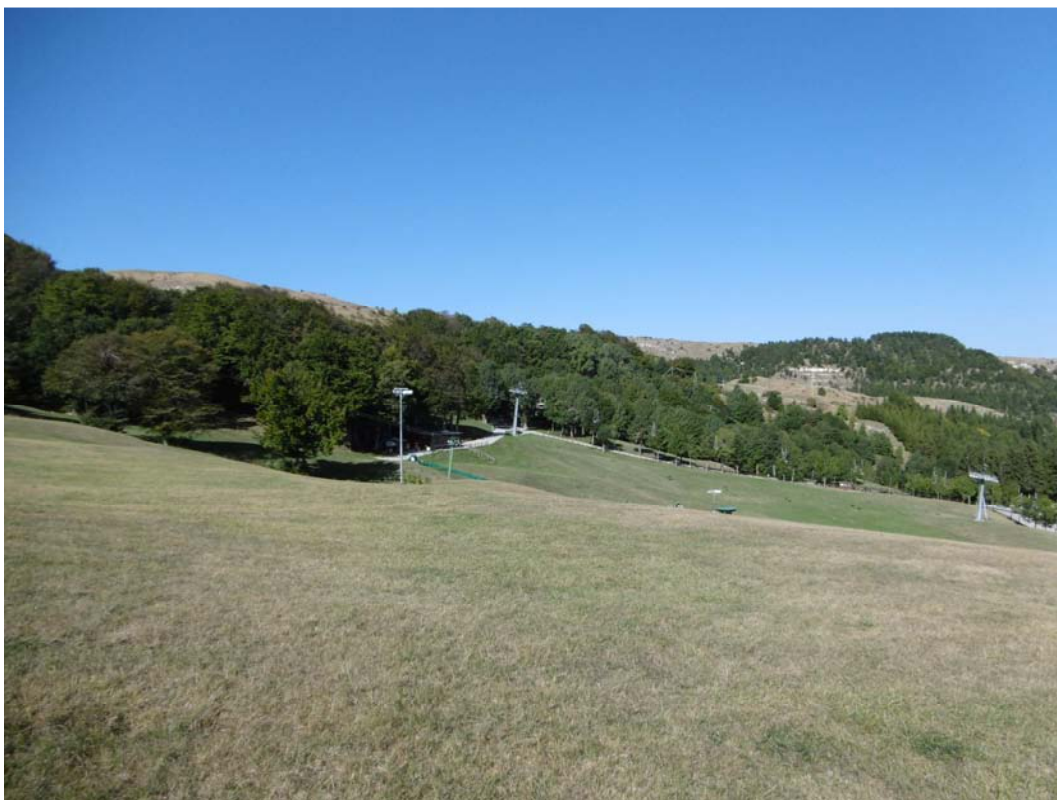
FOTO 24: Ripresa ravvicinata sulla parte mediana e nord-occidentale dell'area indagata, vista da Sud-Est. Si osservano le irregolarità topografiche rilevate.

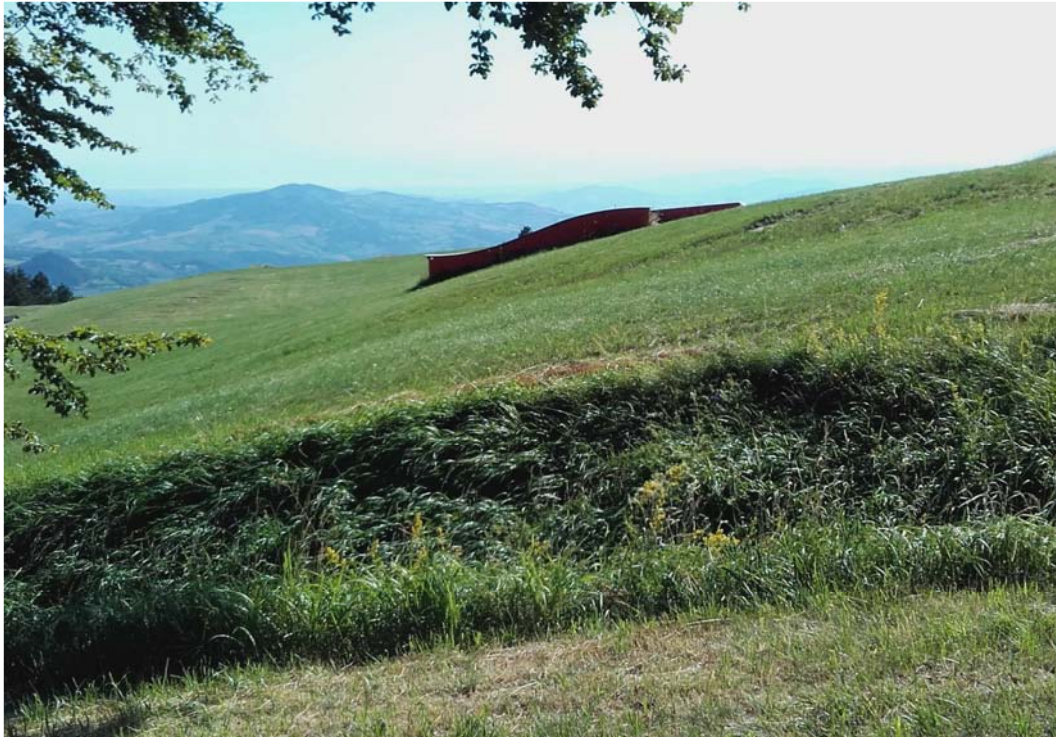
FOTO 25: Ripresa ravvicinata sulle irregolarità topografiche presenti nella parte mediana dell'area indagata, vista da Ovest.

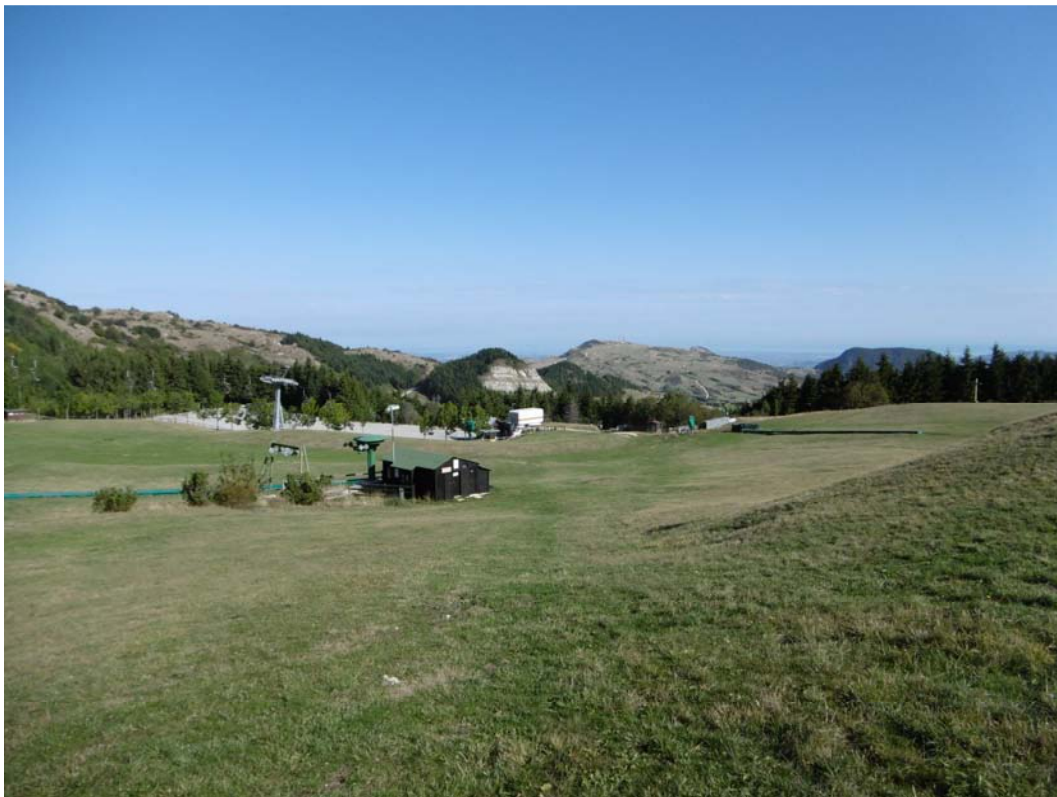
FOTO 26: Vista sulla parte medio-bassa dell'area indagata, vista da Sud. Si osservano le irregolarità topografiche rilevate.
