Comune di Montecopiolo

PIANO PARTICOLAREGGIATO DI INIZIATIVA PUBBLICA

OGGETTO: INTEGRAZIONE ALLA RELAZIONE GEOLOGICA

Committente:	FONDAZIONE EREMO DELLA MADONNA DEL FAGGIO
Oggetto:	Realizzazione di un edificio polifunzionale
Località:	Eremo Monte Carpegna Comune di Montecopiolo (PU)

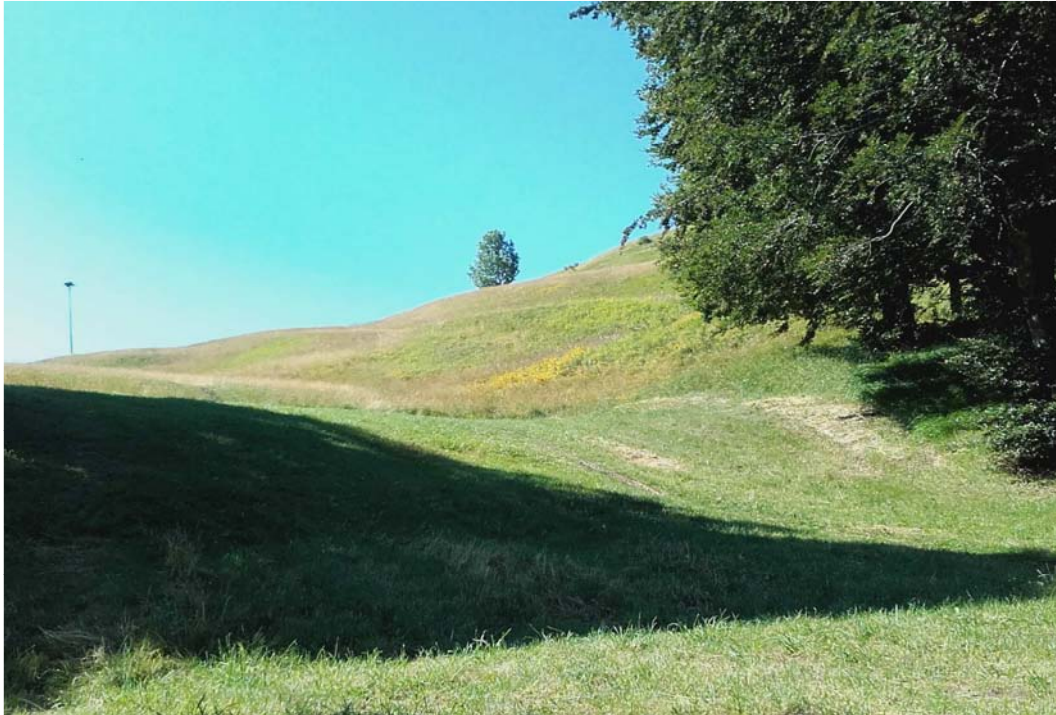
FOTO 27: Ripresa essenze arboree ritenute significative nell'*analisi fotogeologica multitemporale comparata*, sullo sfondo al centro dell'immagine ed in posizione ravvicinata sulla destra. Si osservano le irregolarità topografiche rilevate.

La parte centro-orientale dell'area indagata è caratterizzata dalla presenza di un pendio interessato da prati, marcata dall'alternarsi di forme concave e convesse della superficie topografica e da diverse contropendenze (Foto 4, Foto 8, Foto 9, Foto 10, Foto 11, Foto 15, Foto 16, Foto 17, Foto 19, Foto 20, Foto 21, Foto 22, Foto 26, Foto 27, Foto 28, Foto 29).

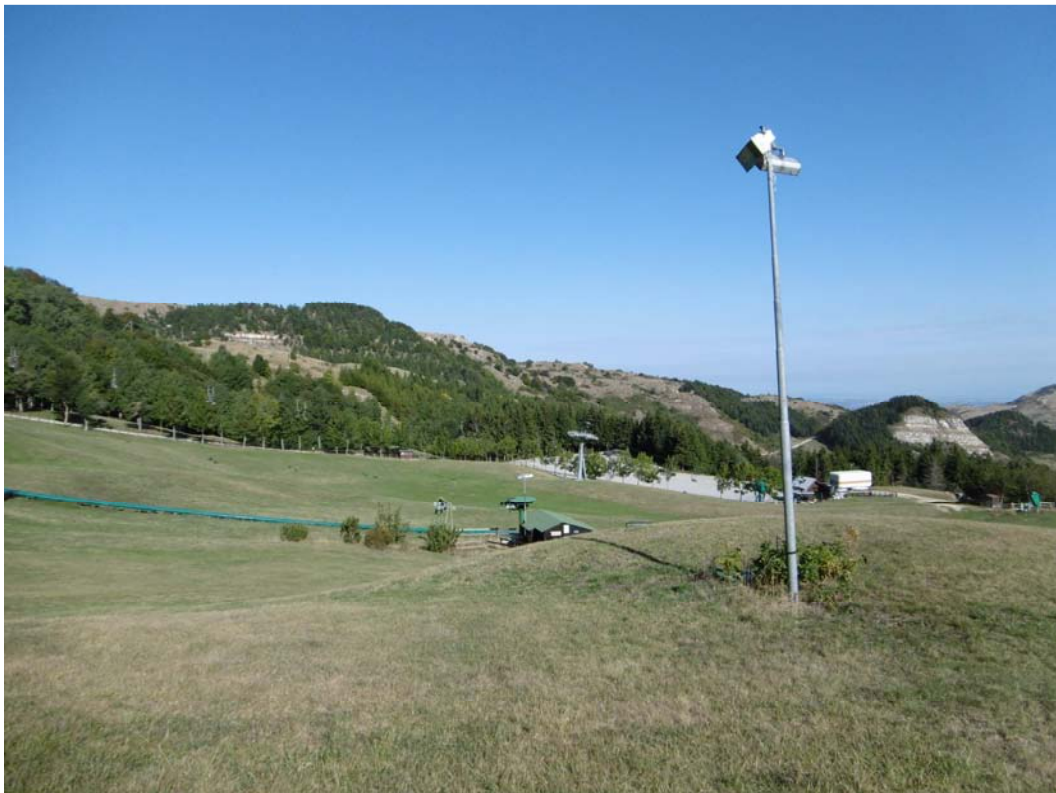
FOTO 28: Vista sulla parte medio-bassa dell'area indagata, vista da Sud-Est. Si osservano le irregolarità topografiche rilevate, con in primo piano una convessità con affioramento del substrato (vedi Foto 40).

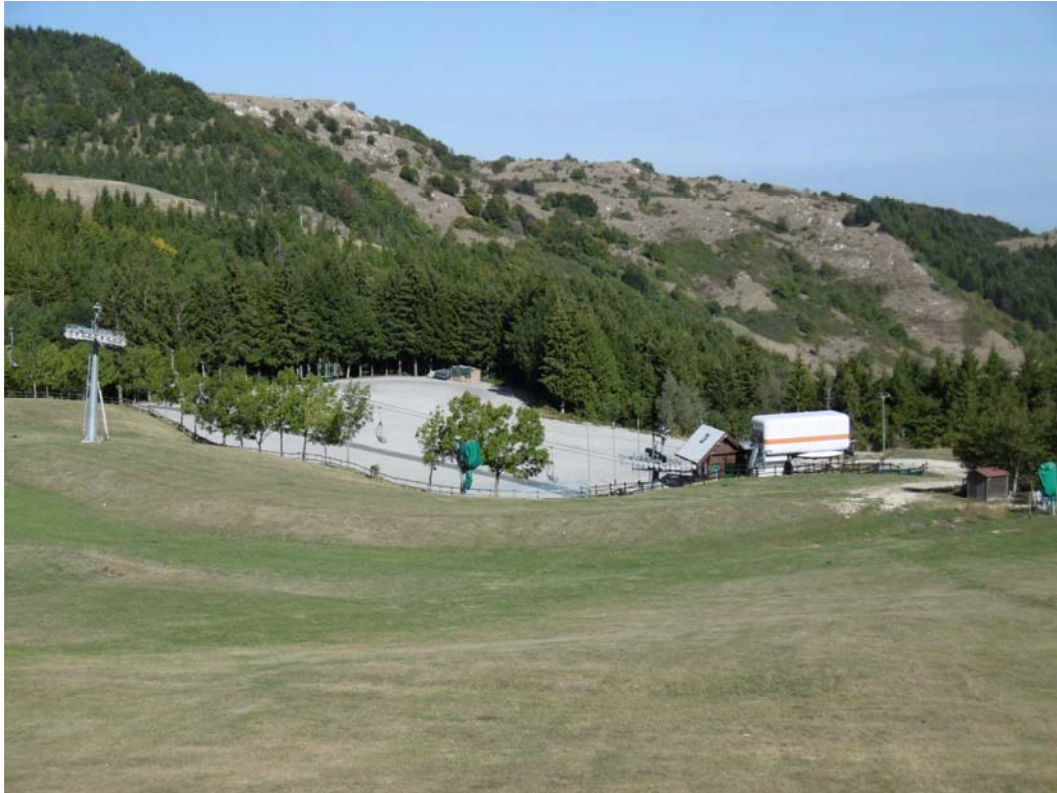
FOTO 29: Vista più ravvicinata sulla parte medio-bassa dell'area indagata, vista da Sud-Est. Si osservano le irregolarità topografiche rilevate ed in particolare la contropendenza posta immediatamente a monte del parcheggio.

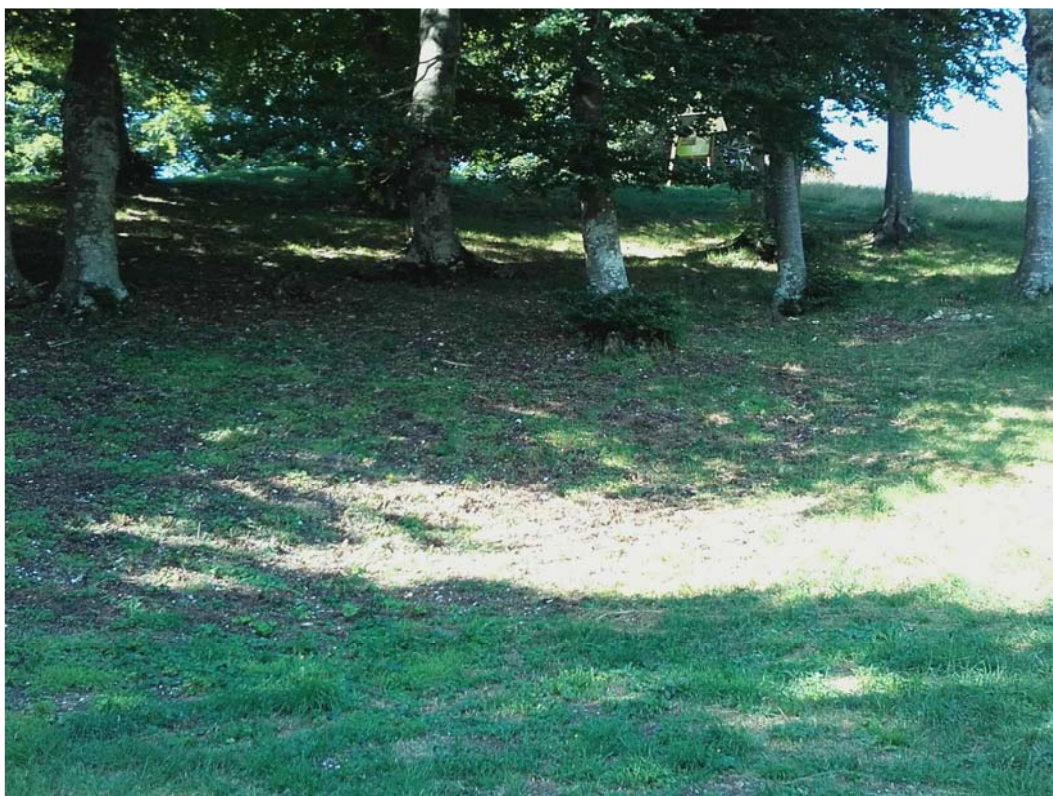
FOTO 32: Ripresa ravvicinata su una delle contropendenze situate nell'area a monte del Rifugio.

La parte centrale della zona posta ad Ovest del pendio interessato da prati è occupata dal piccolo bosco di faggi alle spalle del Rifugio. In questa fascia sono presenti alcune contropendenze molto marcate (Foto 21, Foto 32).

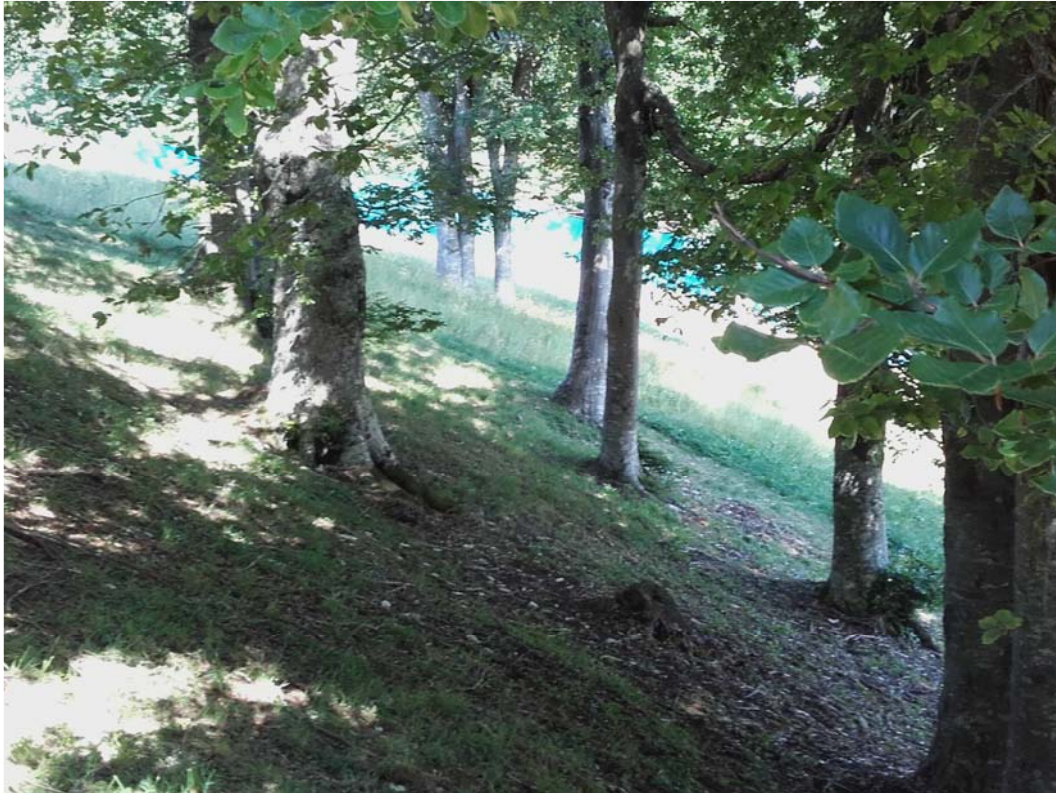
FOTO 33: Particolare sui fusti delle essenze arboree (faggi con età anche maggiore di 70 anni) presenti nell'area a monte del Rifugio.

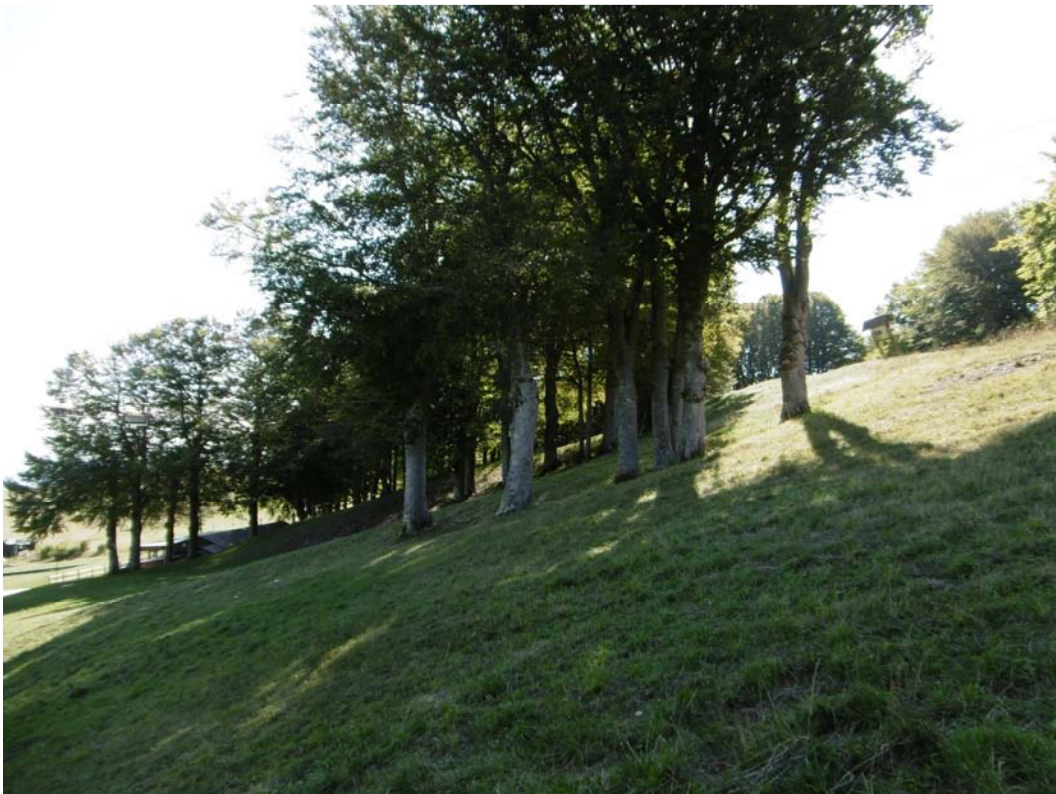
FOTO 34: Particolare sui fusti delle essenze arboree (faggi con età anche maggiore di 70 anni) presenti nell'area a monte del Rifugio.

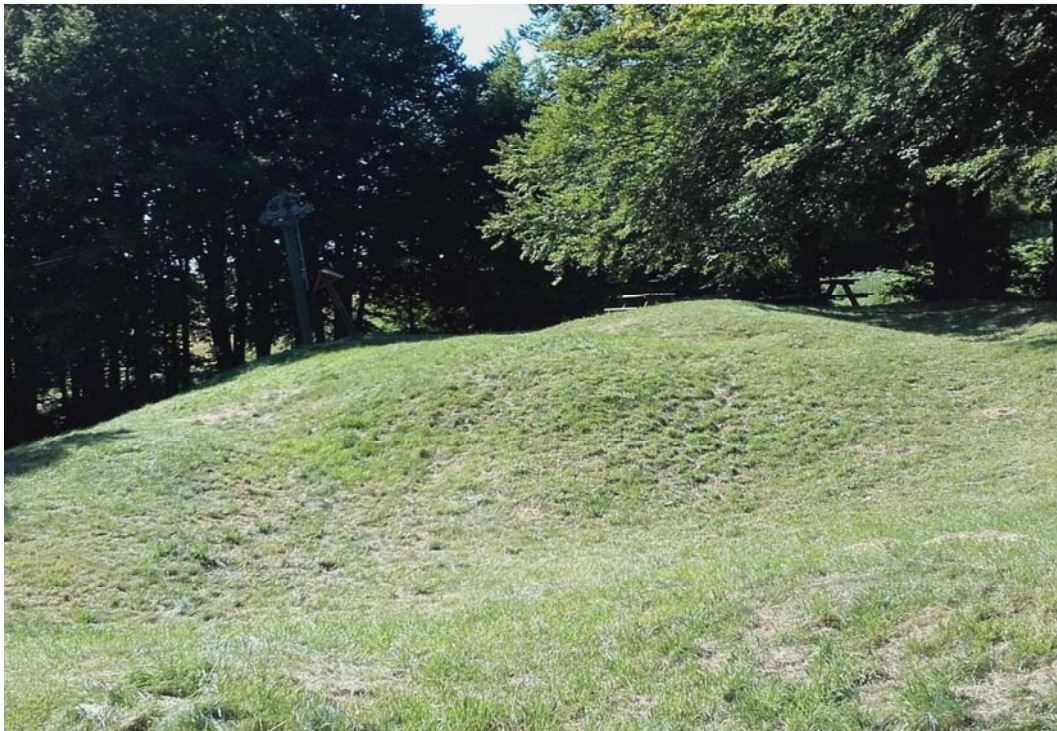
FOTO 35: Ripresa ravvicinata su una delle contropendenze situate nell'area a monte del Rifugio.

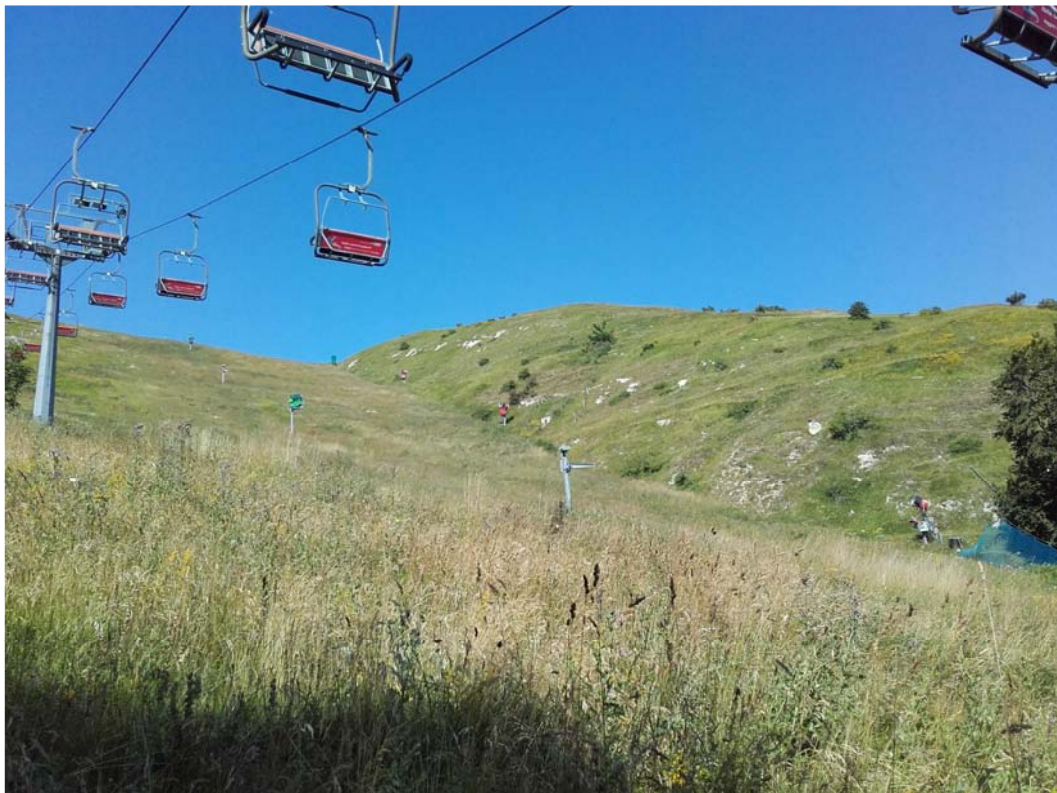
FOTO 36: Ripresa sulla parte medio alta della scarpata che si sviluppa a monte dell'Eremo, vista da Est. Si osservano gli effetti dei rimodellamenti più recenti. Al centro della foto il manufatto di captazione della Sorgente della Arpina della Madonna

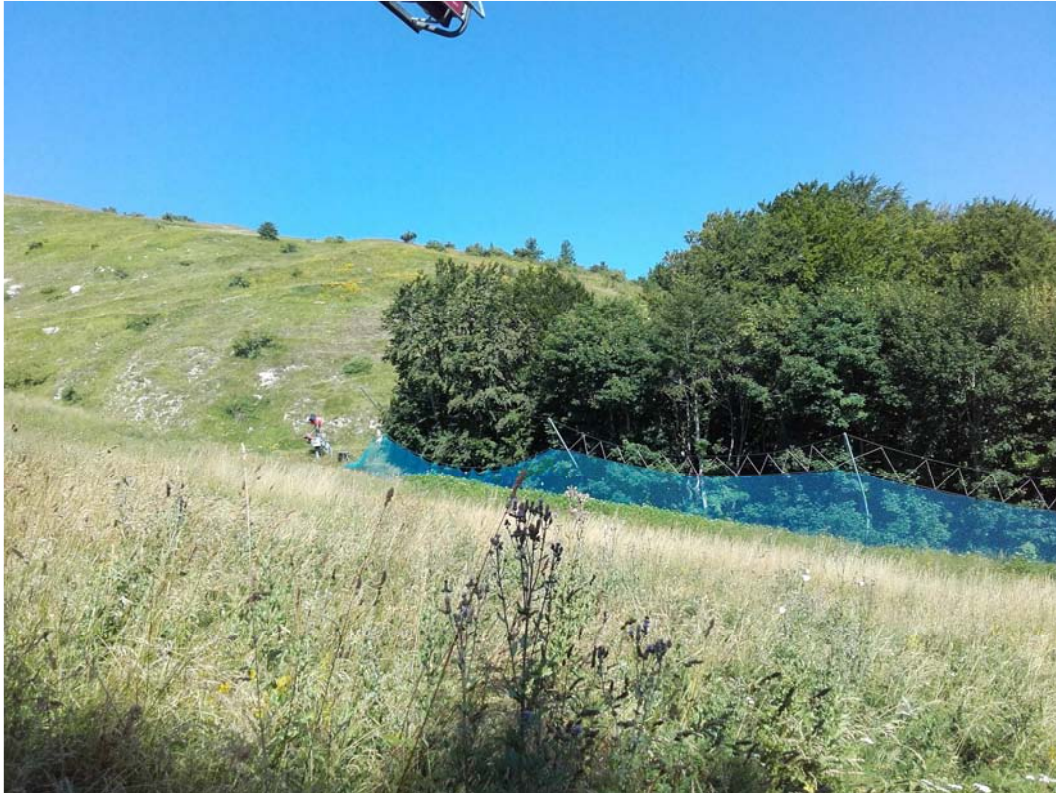
FOTO 37: Ripresa sulla parte medio bassa della scarpata che si sviluppa a monte dell'Eremo, vista da Est. Si osservano gli effetti dei rimodellamenti più recenti.

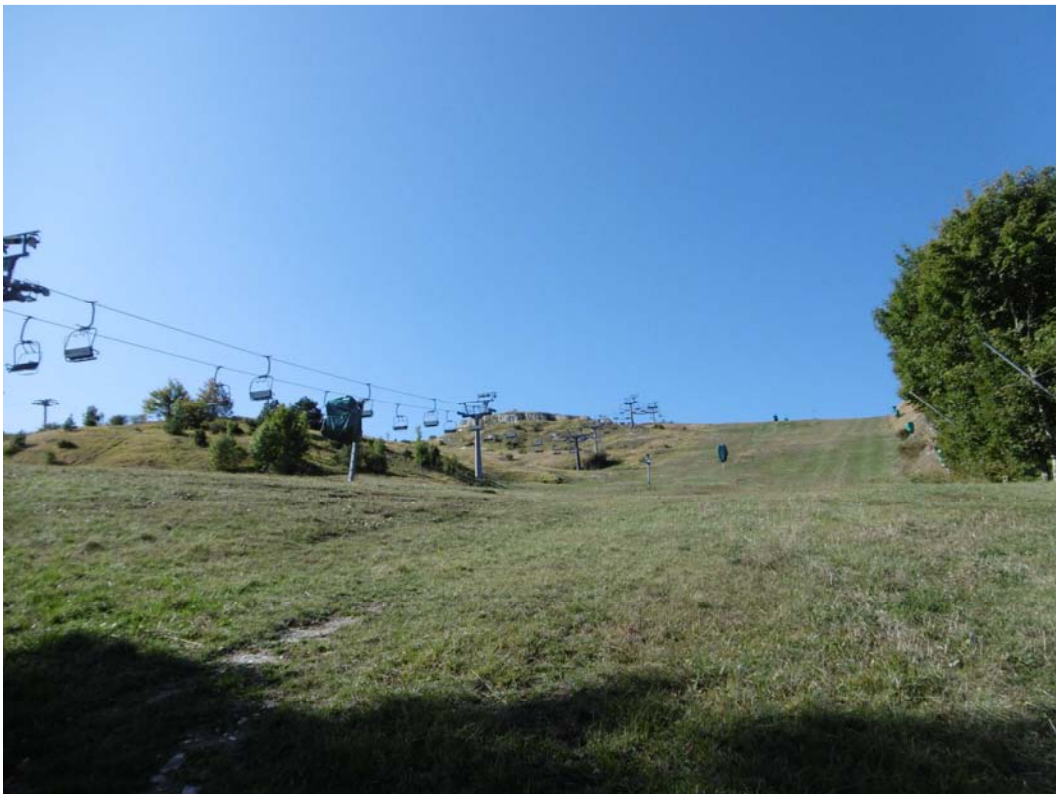
FOTO 38: Ripresa del "canalone" su cui si estendono le piste principali, visto da Nord-Est. Sullo sfondo si osserva la scarpata principale al limite Sud dell'area indagata.

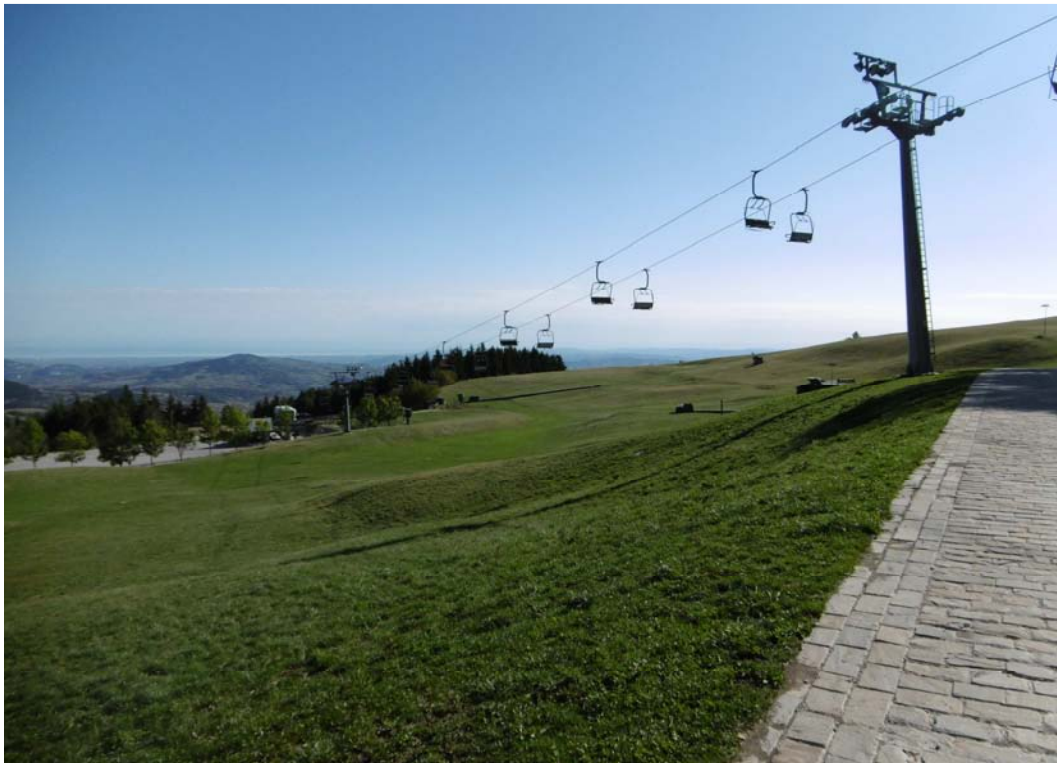
FOTO 39: Vista sulla parte medio-bassa dell'area indagata, vista da Sud-Ovest. Si osservano le irregolarità topografiche rilevate.

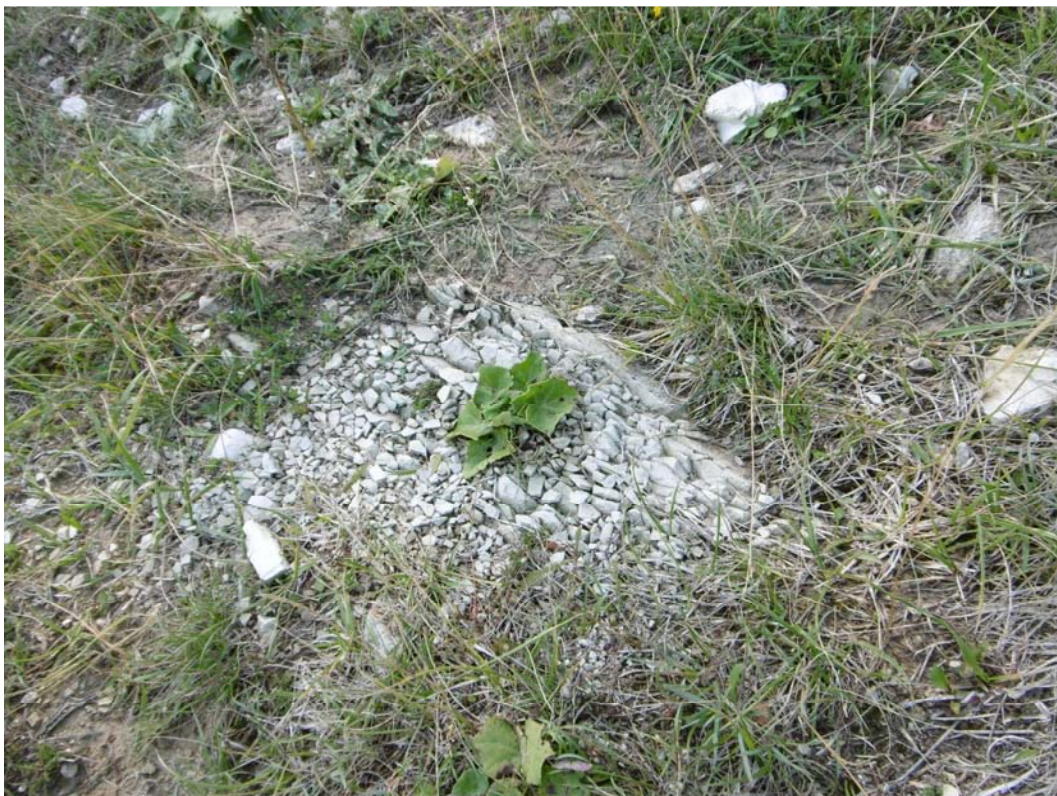
FOTO 40: Particolare sull'affioramento del substrato in corrispondenza di una convessità in rilievo posta nella parte centrale dell'area indagata.

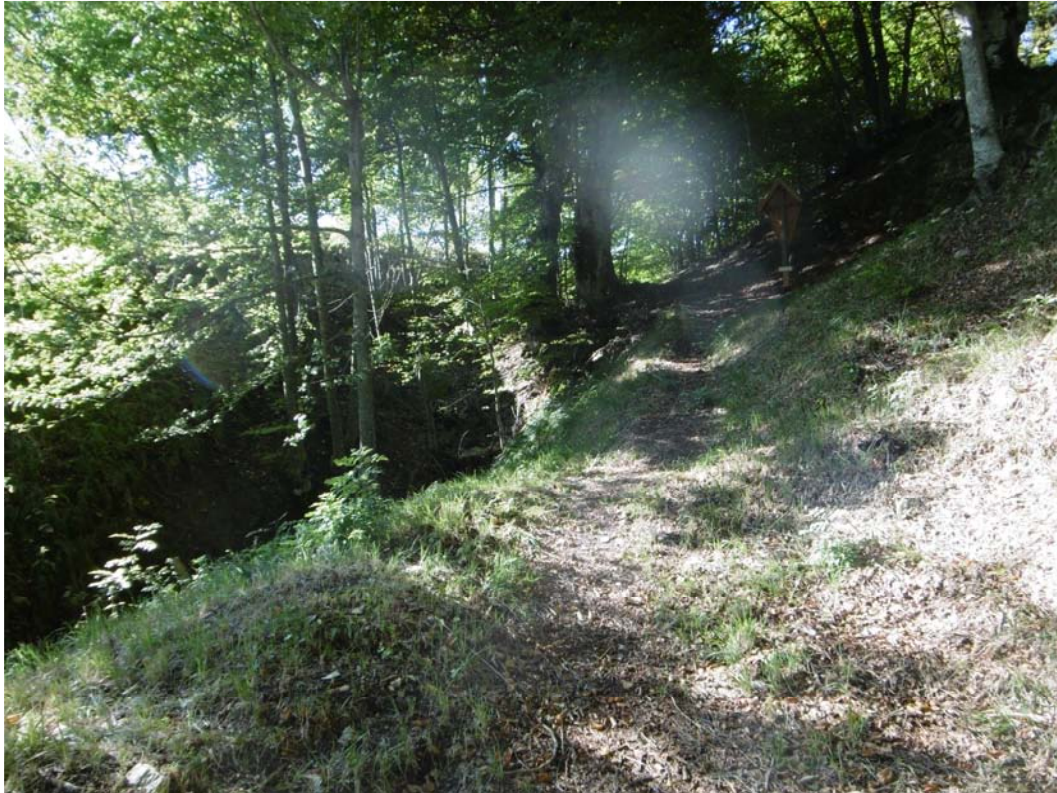
FOTO 41: Ripresa sull'impluvio presente ad Est dell'Eremo, nel tratto a valle dell'Eremo stesso, vista da Nord.

Le scarpate sono particolarmente evidenti nel corso d'acqua posto ad Est del parcheggio degli impianti sciistici (Foto 5 e Foto 6) dove si osservano anche piccole pareti rocciose, mentre risultano meno evidenti nel corso d'acqua che si sviluppa immediatamente ad Est dell'Eremo, dove appaiono meno acclivi e diffusamente interessate da vegetazione arborea ed arbustiva (Foto 41, Foto 42, Foto 43).

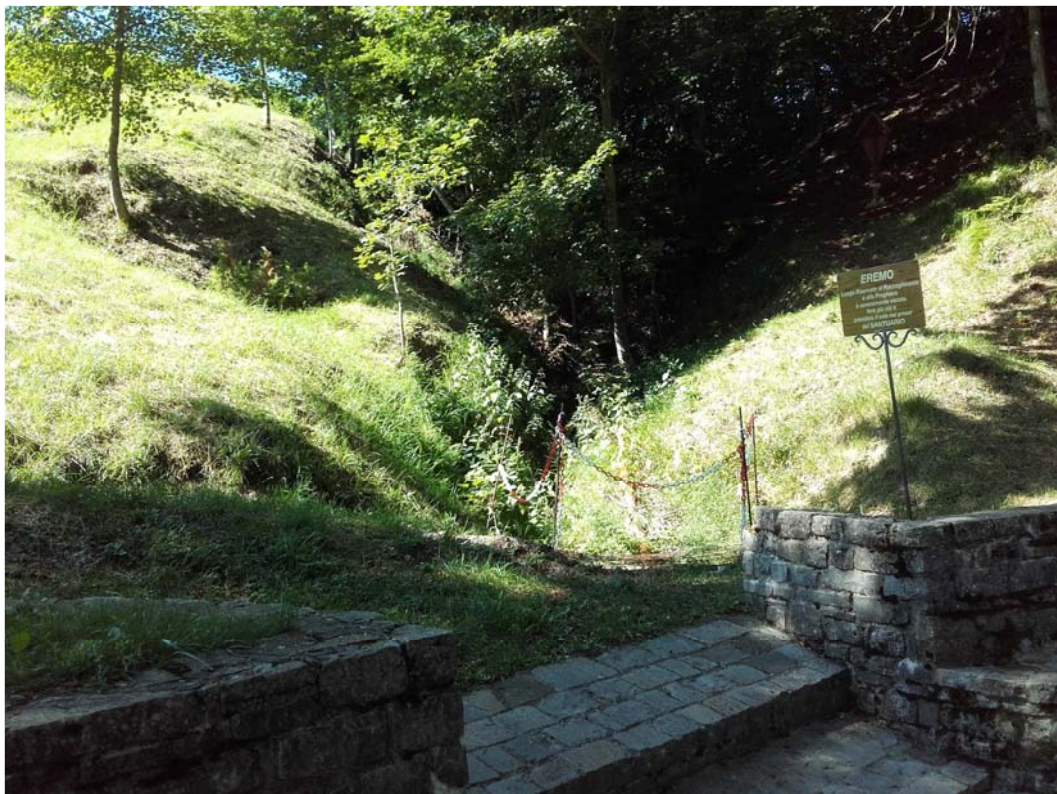
FOTO 42: Particolare sul tratto in cui l'impluvio presente ad Est dell'Eremo è interessato da tombinatura.

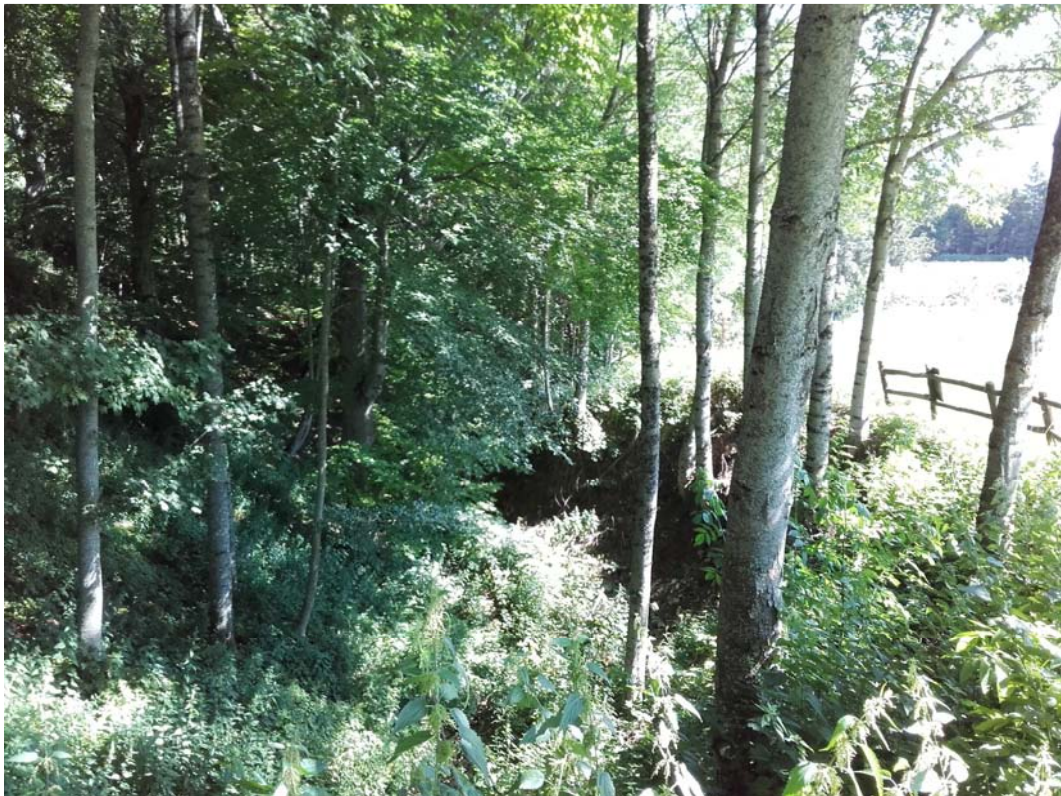
FOTO 43: Ripresa sull'impluvio presente ad Est dell'Eremo, nel tratto a valle dell'Eremo stesso, vista da Sud.

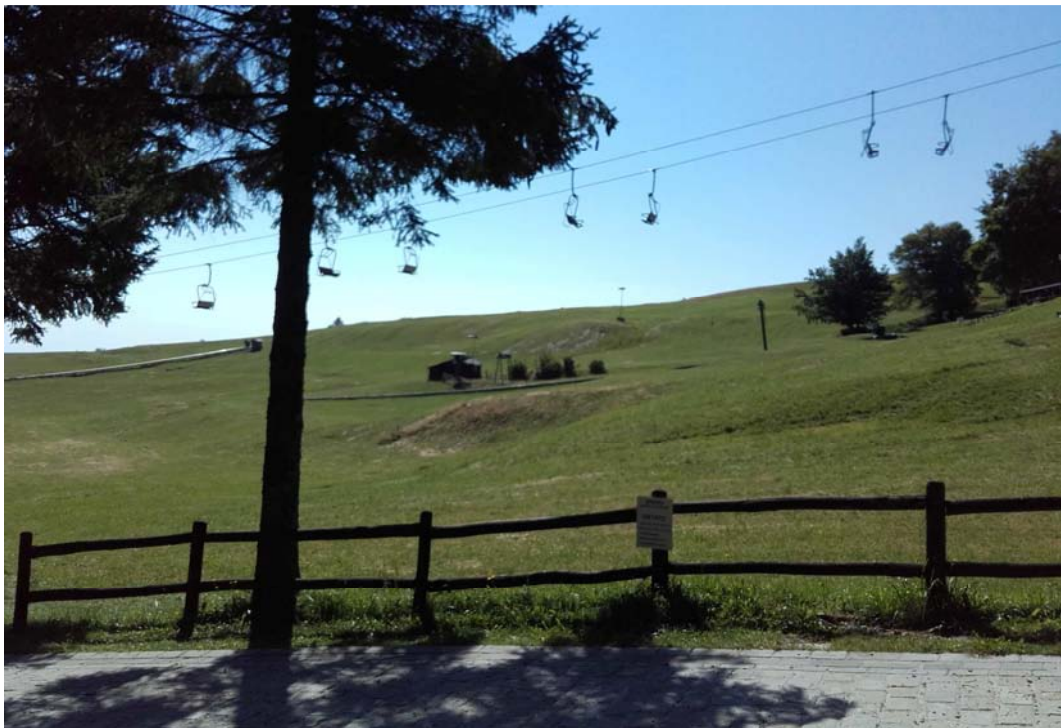
FOTO 44: Vista sulla parte medio-bassa dell'area indagata, vista da Nord-Ovest. Si osservano le irregolarità topografiche rilevate.

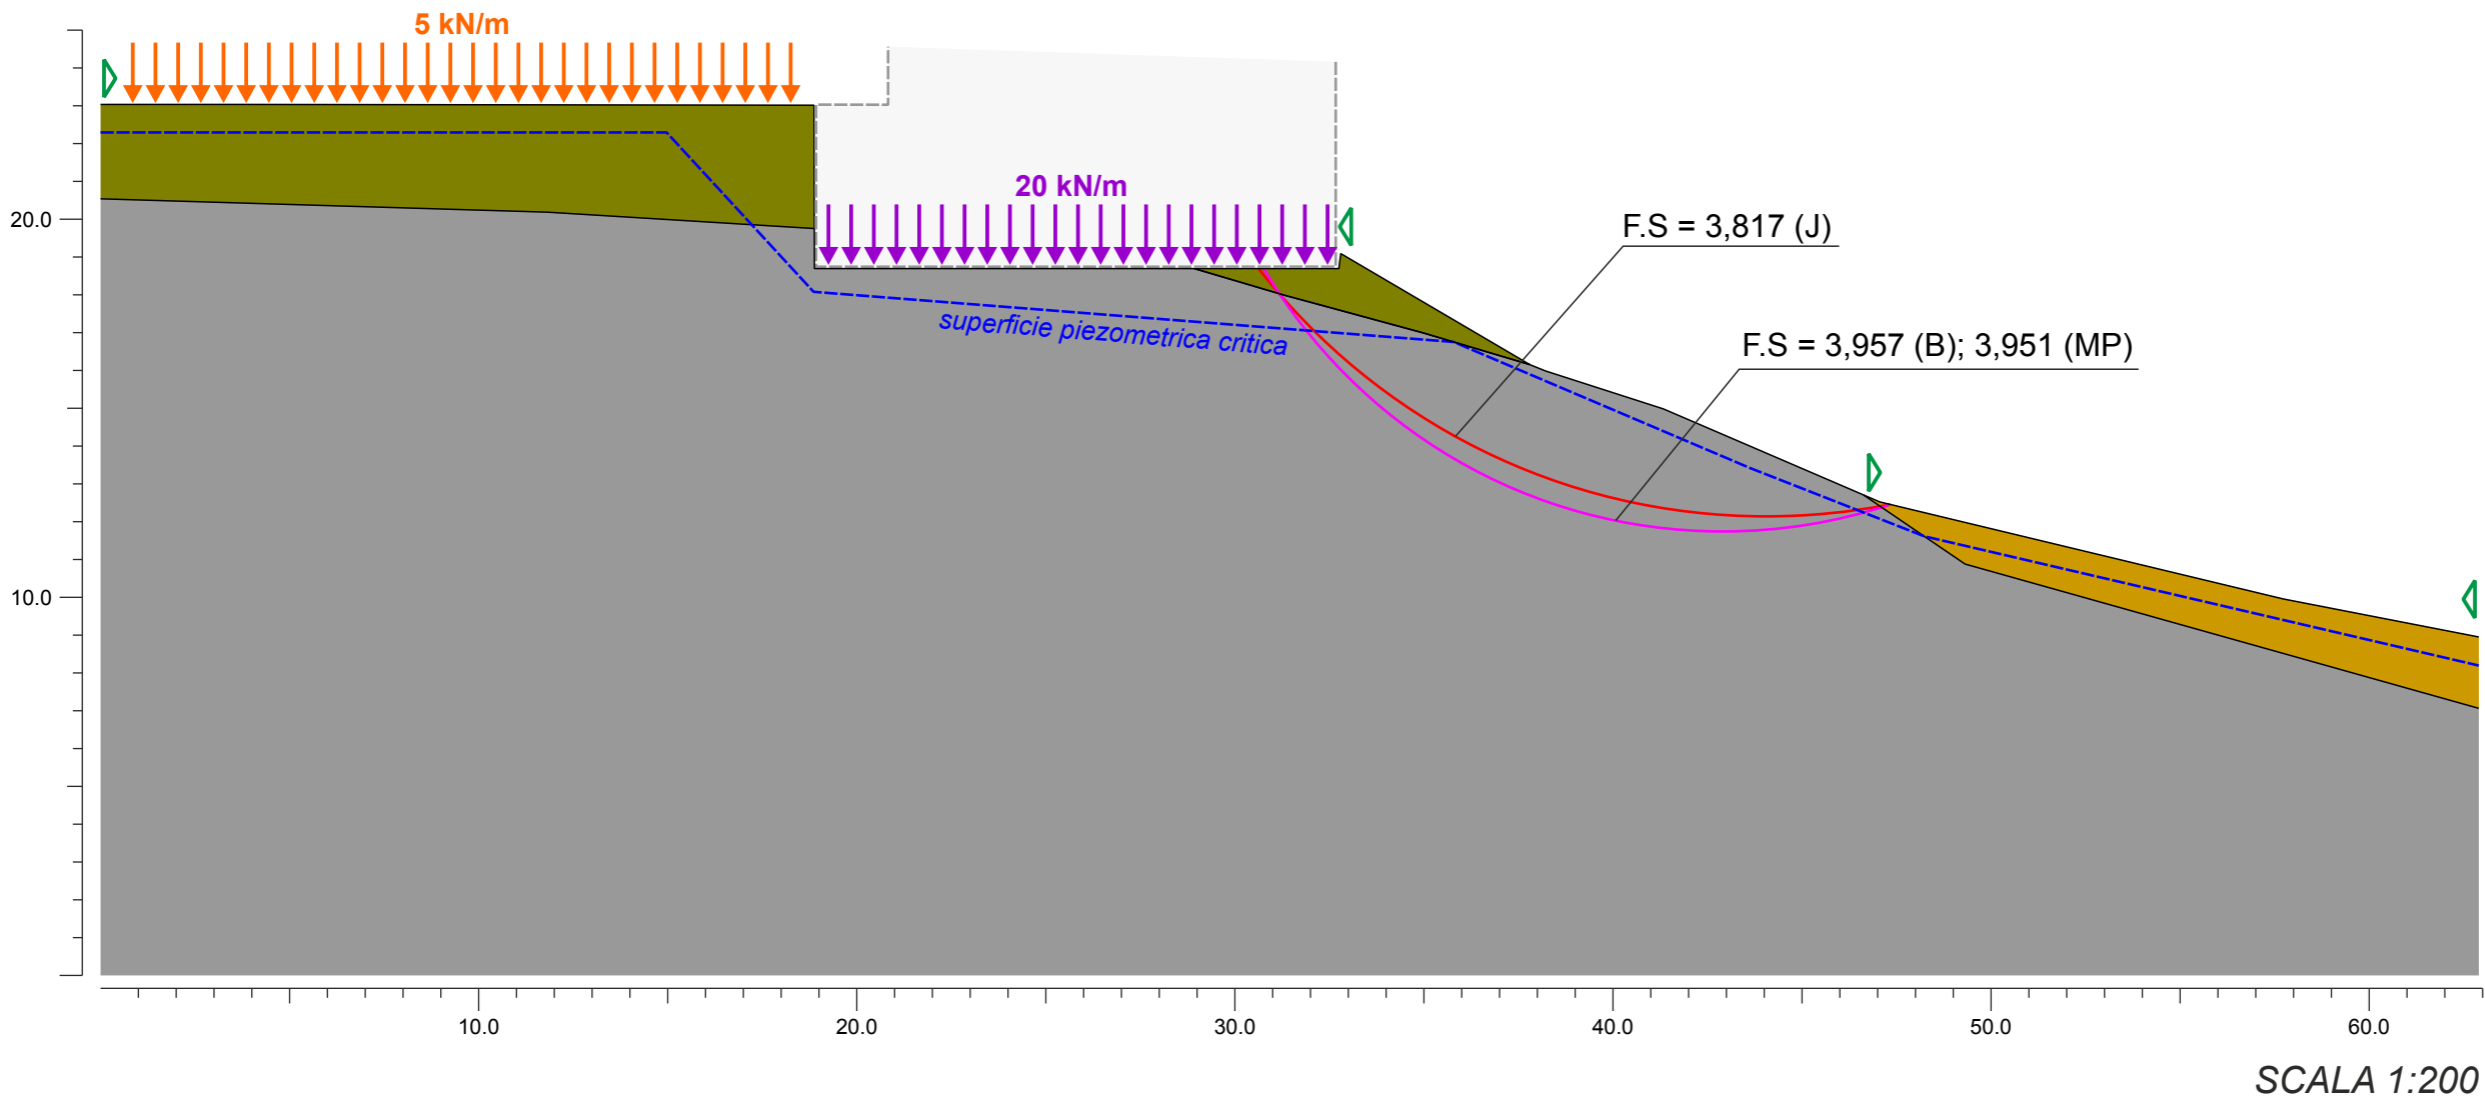
Figura 7.1: Analisi parametriche di stabilità con geometrie di progetto - breve termine

$K_h = 0,051$
 $K_v = 0,0255$

γ kN/m ³	C' kN/m ²	ϕ'
Unità R: Riparto antropico esistente e di progetto	18,5	0,0	24,8°
Unità A: Coperture eluvio colluviali	19,0	0,8	14,6°
Unità B: Substrato	21,0	variabile	variabile

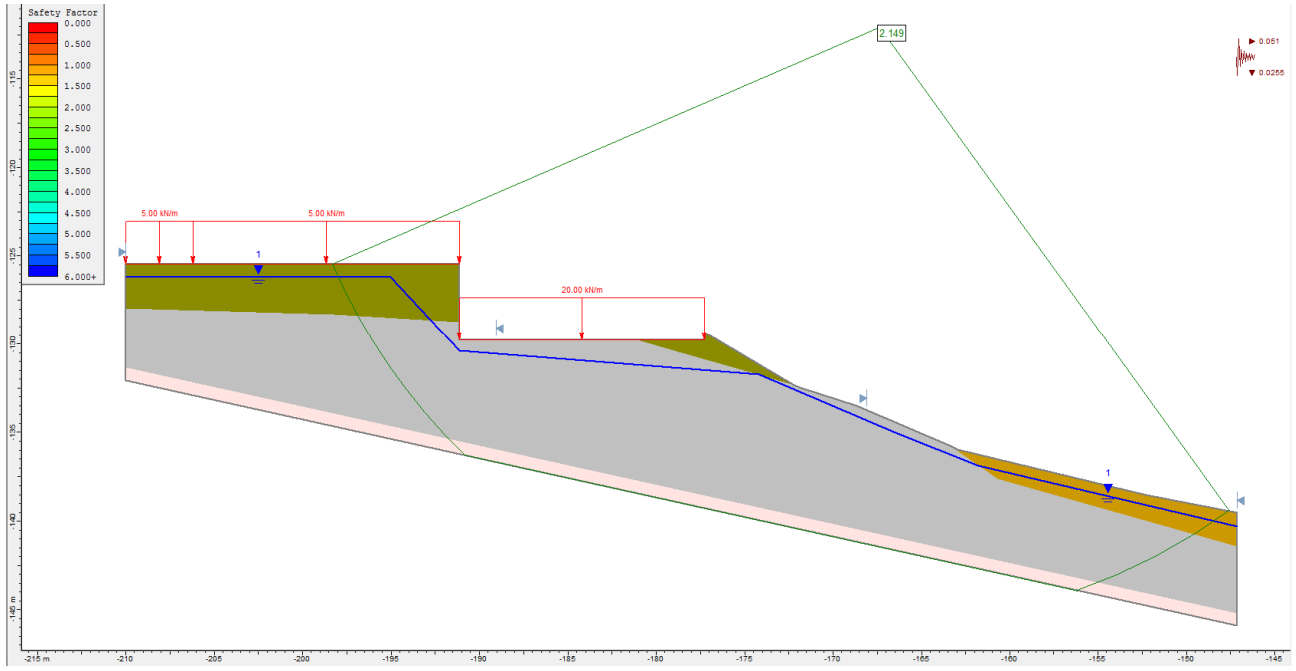
Method: gle/morgenstern-price

FS: 2.136680
Center: -167.438, -103.313
Radius: 41.468
Left Slip Surface Endpoint: -202.487, -125.475
Right Slip Surface Endpoint: -147.237, -139.527
Resisting Moment=187011 kN-m
Driving Moment=87524.2 kN-m
Resisting Horizontal Force=4381.3 kN
Driving Horizontal Force=2050.51 kN
