COMUNE DI URBINO

Realizzazione di nuovi opifici
Zona Industriale Cà Guerra

VERIFICA di COMPATIBILITA' IDRAULICA
L.R. 22/11 succ. Modif. e Integ.

VCI.03

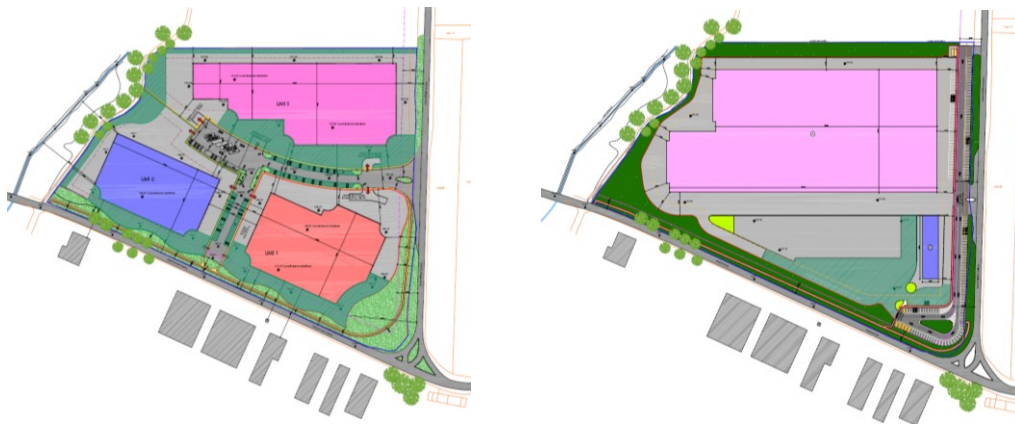
STATO APPROVATO

STATO VARIATO

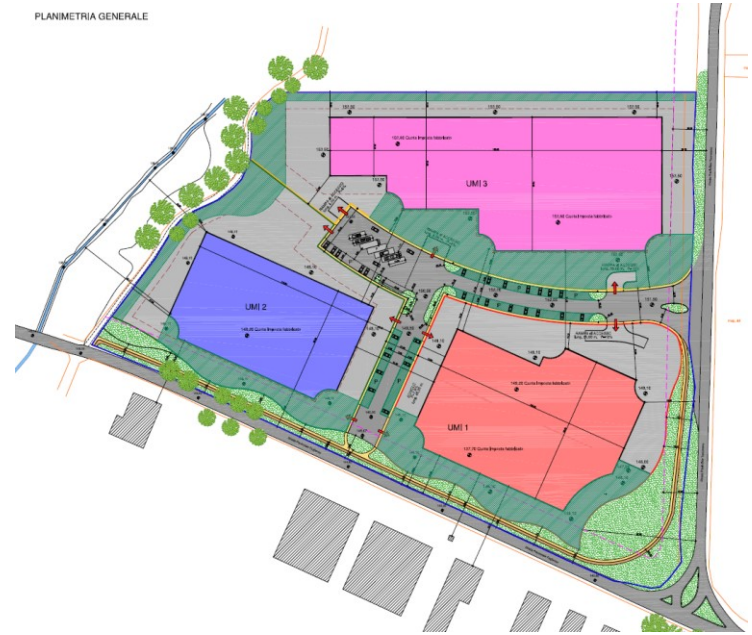
Strumento Urbanistico	
	VIGENTE
Scala	
Fonte	Studio Montini
DATI TECNICI - LEGENDA	
Zona D3 - Cà Guerra Particolare oggetto di intervento, Comune di Urbino Foglio 5 numeri 21 - 132 Superficie territoriale oggetto di intervento 73.651,00 mq Superficie utile lorda massima 30.000,00 mq Superficie minima parco pubblico 7.500,00 mq Superficie minima parcheggi pubblici 3.000,00 mq Superficie permeabile = 30% zona d'intervento 73.651 x 30% = 22.095,00 mq	
<ul style="list-style-type: none"> LIMITE FASCIA DI RISPETTO STRADALE MASSIMO INGOMBRO EDIFICI LIMITE ZONA D'INTERVENTO mq.73.651,00 MARCIAPIEDI E PERCORSI PEDONALI mq. 960,00 PISTA CICLABILE DI PROGETTO mq. 745,00 STRADE DI PROGETTO mq. 3.246,00 LOTTO N°1 mq.17.780,00 LOTTO N°2 mq.15.160,00 LOTTO N°3 mq.25.170,00 	
VERIFICHE DATI TECNICI	
<ul style="list-style-type: none"> SUPERFICIE PERMEABILI mq.22.100,00 SUPERFICIE PARCO PUBBLICO mq. 8.315,00 PARCHeggi PUBBLICI mq. 3.020,00 UNITÀ IMMOBILIARE N°1 mq. 9.400,00 UNITÀ IMMOBILIARE N°2 mq. 7.000,00 UNITÀ IMMOBILIARE N°3 mq.13.600,00 	DI PROGETTO mq.22.100,00 mq. 8.315,00 mq. 3.020,00 mq. 9.400,00 mq. 7.000,00 mq.13.600,00 TOT. UNITÀ 1,2,3 mq.30.000,00

Fig. 2
La variante al piano attuativo già adottato contempla una diversa distribuzione delle strutture edilizie che risultano concentrate in due comparti anziché in tre.

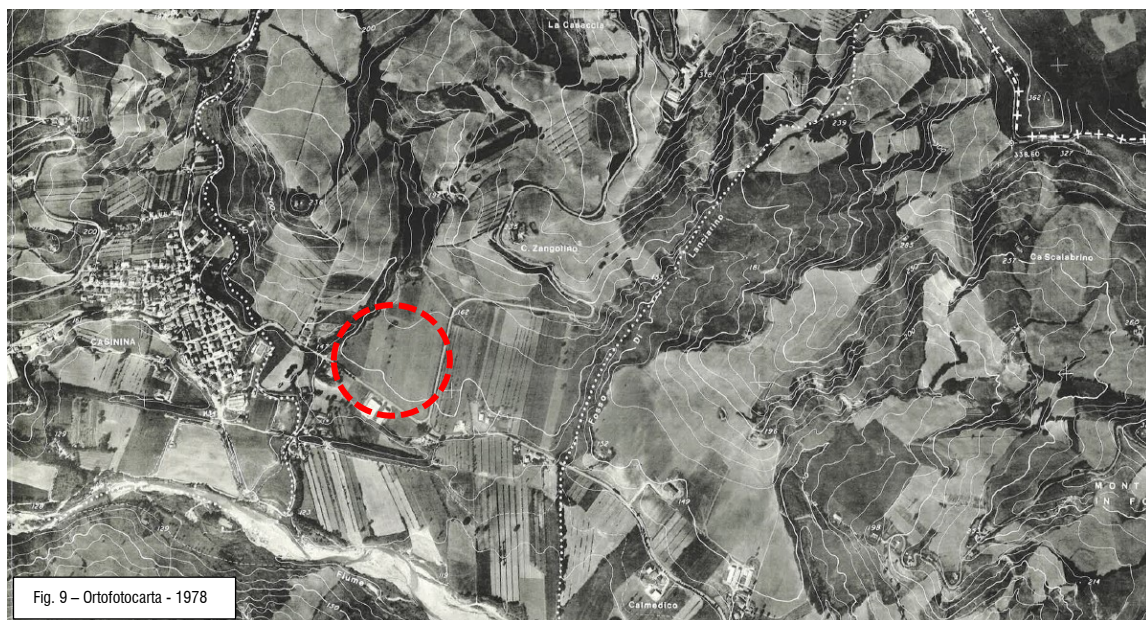
Fig. 9 - Ortofotocarta - 1978

Estratto Ortofotocarta Regione Marche Volo anno 1978

Il letto di scorrimento non evidenzia spostamenti significativi.
I contributi dei fossi laterali non mostrano fasi sedimentarie importanti.
A valle della strada sono presenti 2 capannoni

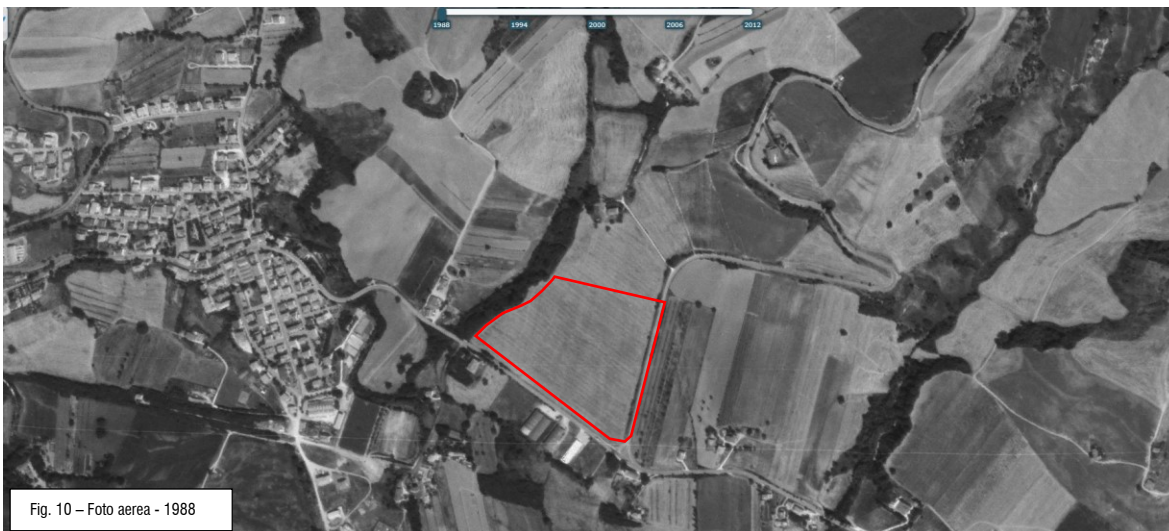
Fig. 10 – Foto aerea - 1988

L'area mostra uno sfruttamento agricolo. Il fosso che lambisce ad ovest il sito non evidenzia azioni erosive. Si notano i primi capannoni realizzati a valle della provinciale Feltresca.

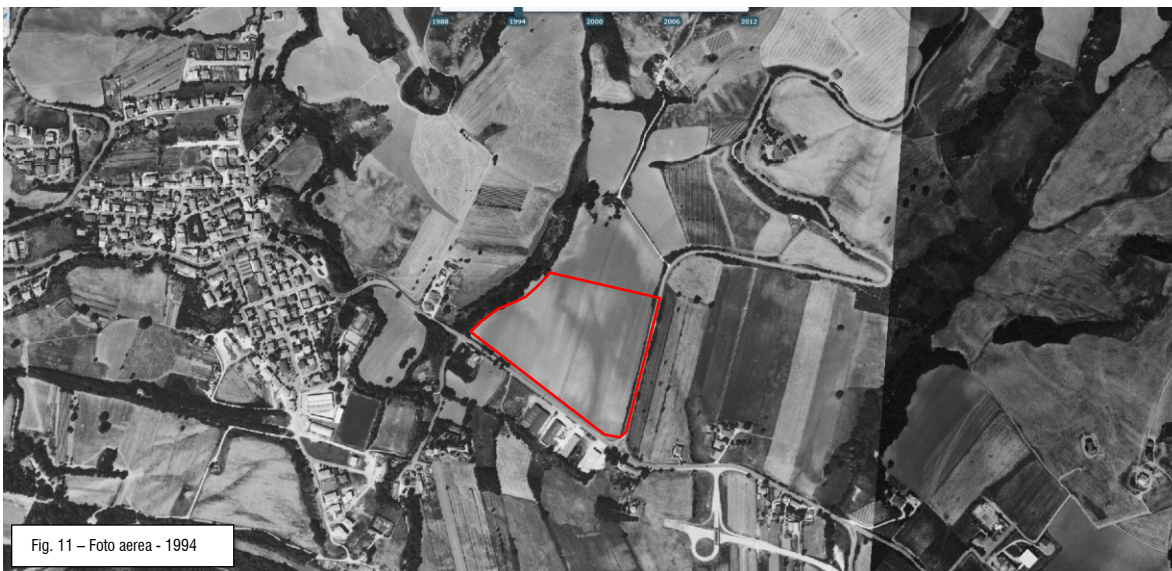
Fig. 11 – Foto aerea - 1994

Si conferma quanto già detto per il fotogramma del 1988. I percorsi stradali ed i letti di scorrimento dei fossi non evidenziano spostamenti o traslazioni

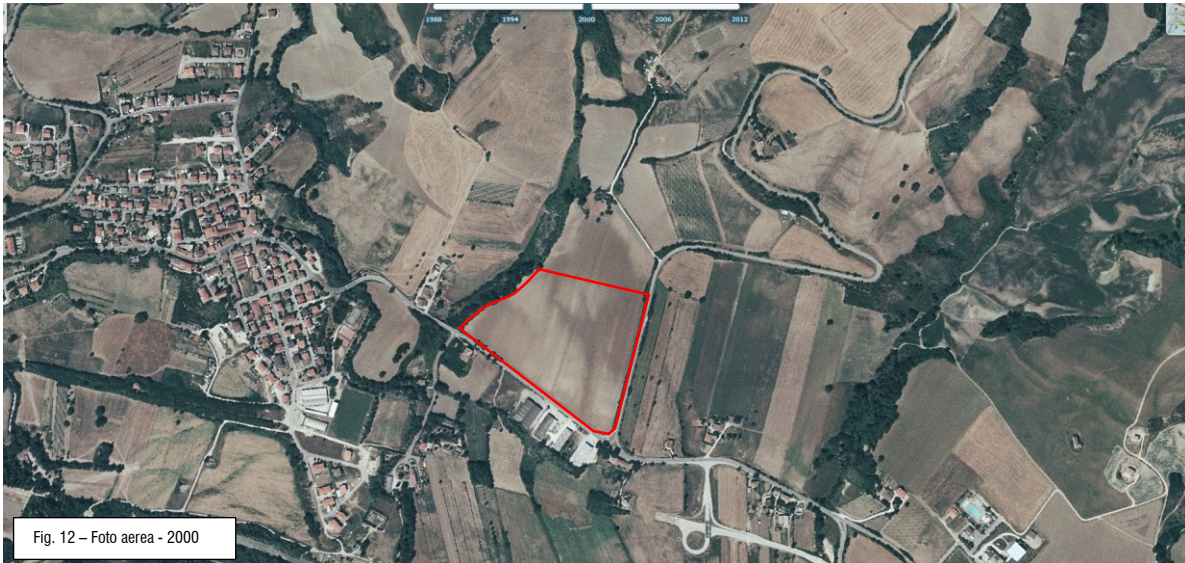
Fig. 12 - Foto aerea - 2000

Si conferma quanto già detto per il fotogramma del 1994. Le forme morfologiche sono sostanzialmente immutate. Le trasformazioni sono imputabili agli interventi antropici: capannoni e viabilità.

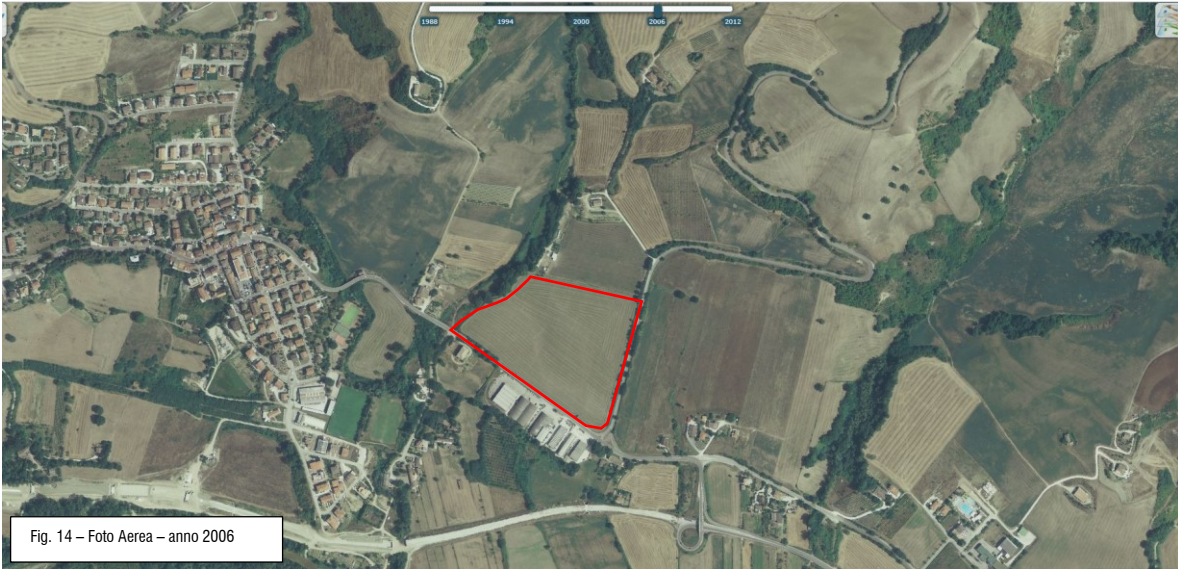
Fig. 14 – Foto Aerea – anno 2006

Le variazioni afferiscono all'attività edilizia a valle della strada

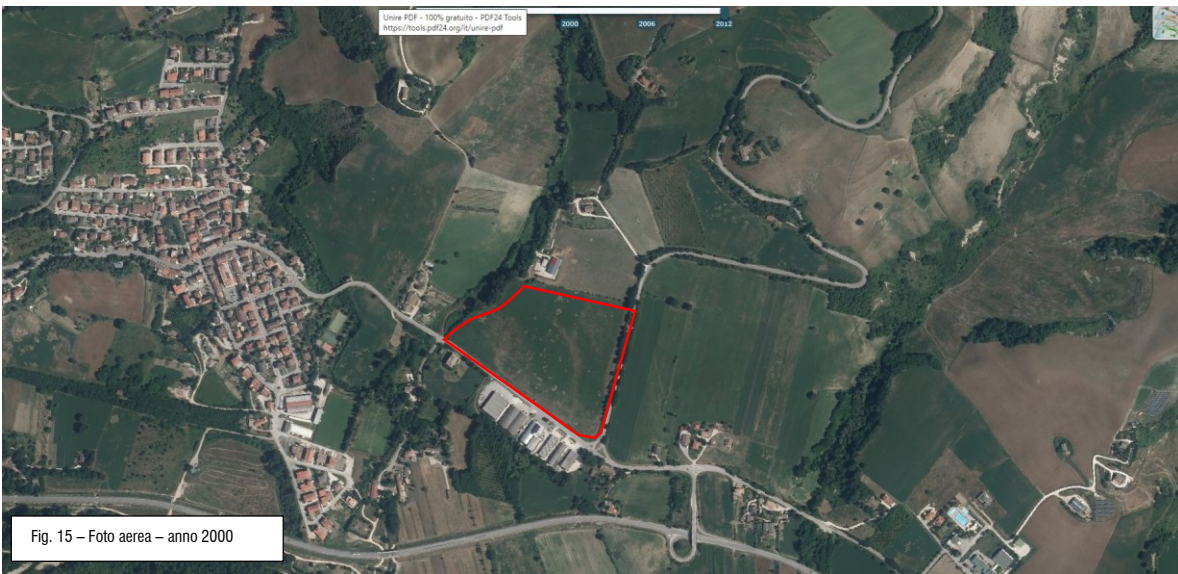
Fig. 15 – Foto aerea – anno 2000

Le variazioni afferiscono all'attività agraria

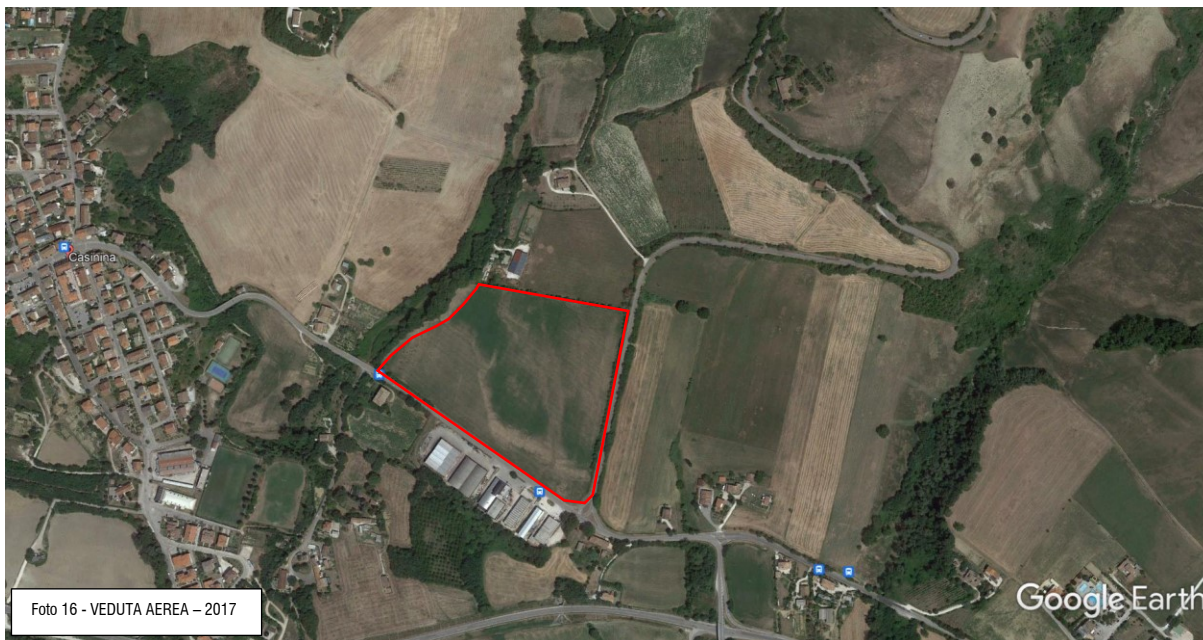
Foto 16 - VEDUTA AEREA - 2017

La morfologia non evidenzia fenomeni morfogenetici attivi

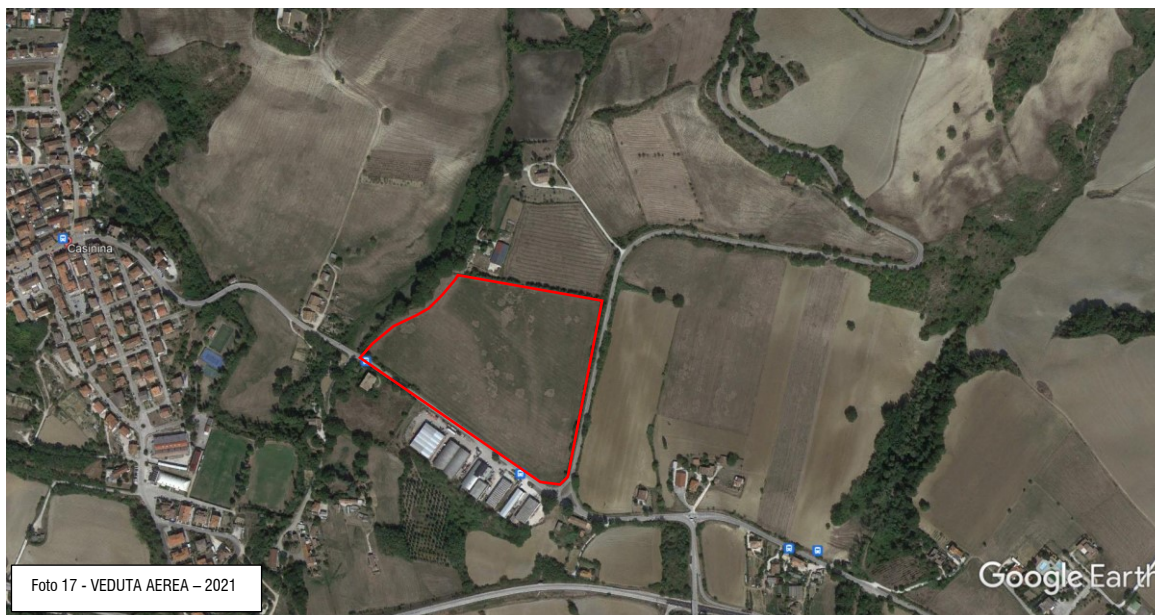
Foto 17 - VEDUTA AEREA - 2021

La morfologia non evidenzia fenomeni morfogenetici attivi

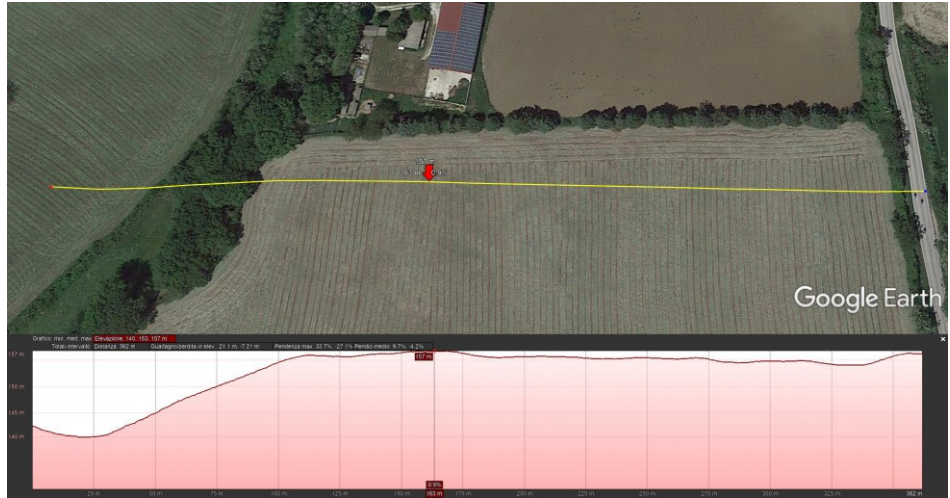
Fig. 18 – Quota sito: 157 m slm

In merito al fosso che lambisce il sito di lottizzazione verso occidente, si precisa che esso è un impluvio di modeste dimensioni e che il suo letto di scorrimento mostra quote d'alveo ampiamente inferiori all'area di lottizzazione (quota area in esame = 157 m slm ----- quota fosso = 140 ÷ 144 m slm)

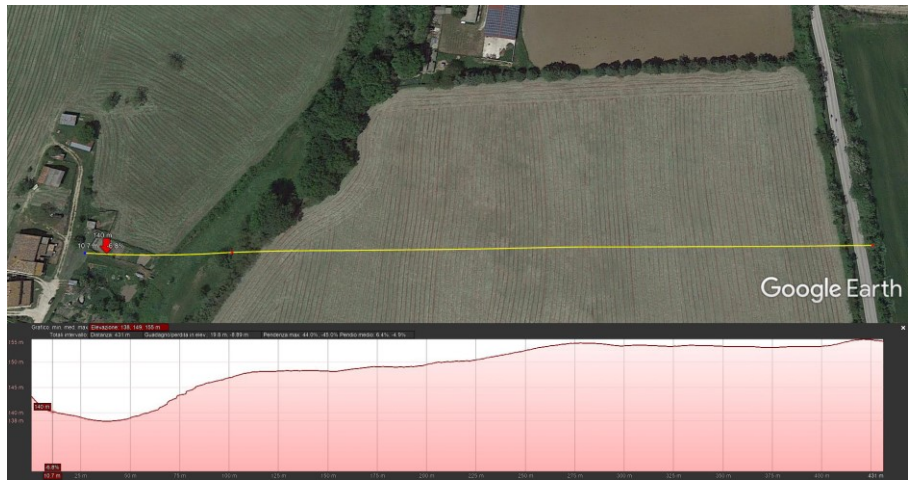
Si osserva inoltre come la destra orografica del fosso risulti altimetricamente ribassata rispetto alla sinistra e pertanto una ipotetica onda di piena si espanderebbe nel lato opposto a quello della lottizzazione.

Fig. 20 – Quota destra orografica: 140 slm

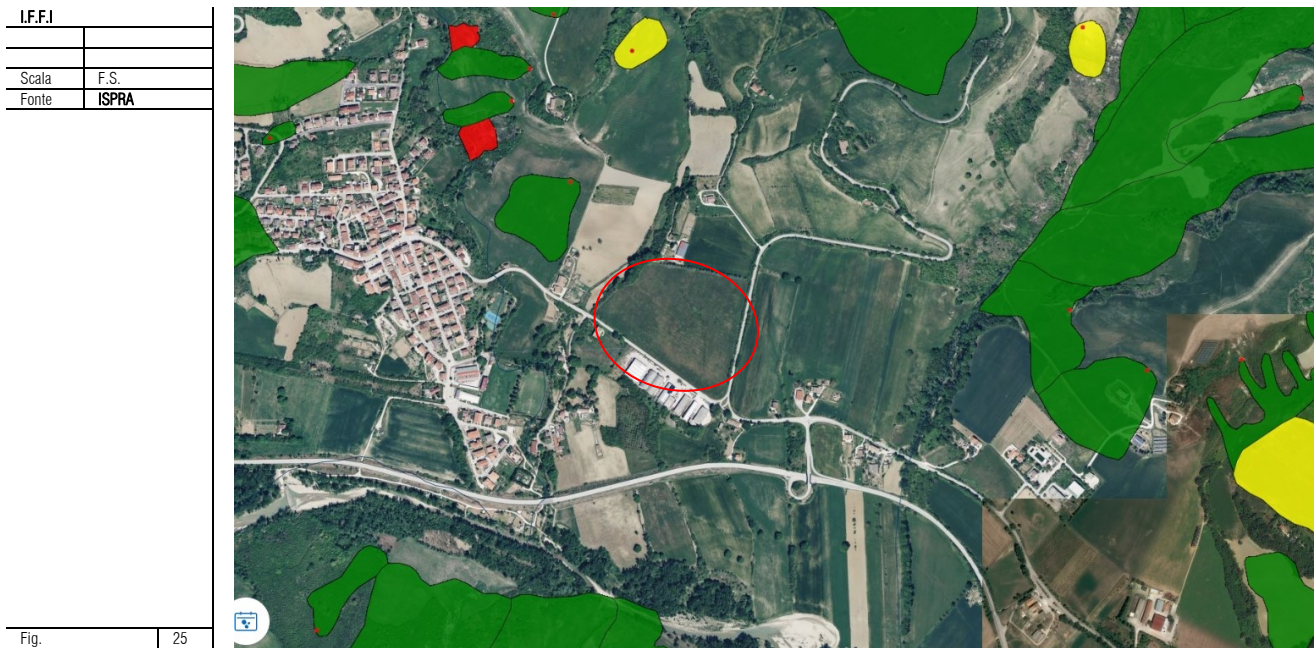
Anche la cartografia del progetto I.F.F.I. (Inventario dei Fenomeni franosi Italiani - ISPRA) non ricomprende il sito in aree in dissesto di versante.
