# COMUNE DI URBINO

**Variante parziale PRG per la definizione di una nuova area di espansione a destinazione produttiva artigianale/industriale nella frazione di Canavaccio loc. Santo Stefano di Gaifa**

## Valutazione Ambientale Strategica (VAS) Rapporto Ambientale

## RA03c Rilievo fotografico area locale

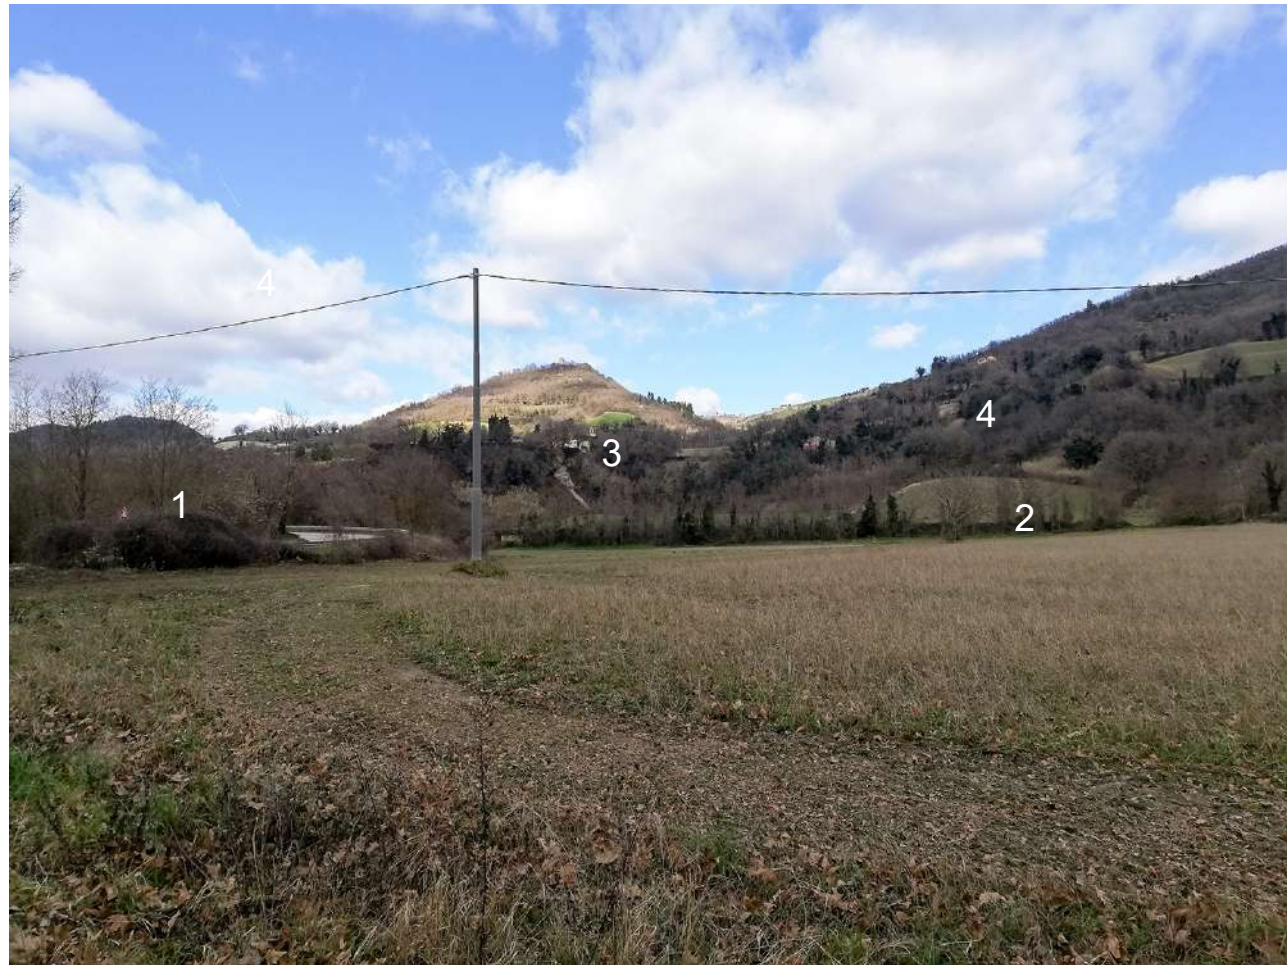
#### Punto P25

Comune di Urbino, frazione Canavaccio, loc. Santo Stefano di Gaifa, area proposta in variante, confine lato sud. Vista direzione ovest (distanza dal viale 5 m).

Allo stato attuale l'intera area proposta in variante risulta essere coltivata con specie erbacee; al suo interno non sono presenti arbusti, alberi o altri tipi di associazioni arbustivo-arboree e non sono presenti elementi antropici di nesso genere.

Avendo alle spalle il viale alberato, osservando verso ovest, sono visibili:

- 1) la rampa dello svincolo della SGC E78 di Canavaccio con le scarpate ricoperte da vegetazione spontanea;
- 2) la linea ferroviaria Pesaro-Urbino con le scarpate infestate da robinie (*Robinia pseudoacacia*);
- 3) la sagrestia della Chiesa di Santo Stefano di Gaifa circondata da un bosco di conifere;
- 4) la Strada Vicinale di Santo Stefano di Gaifa.

Il lato ovest presenta una puntuale interferenza visiva.

La visuale dovrebbe pertanto essere protetta da un ecosistema filtro, adiacente e parallelo alla linea di confine, per limitare la vista del lato occidentale del complesso produttivo proposto e migliorare il corridoio ecologico secondario di pendio (perpendicolare alle curve di livello) in questo momento privo di protezione arborea ed arbustiva.

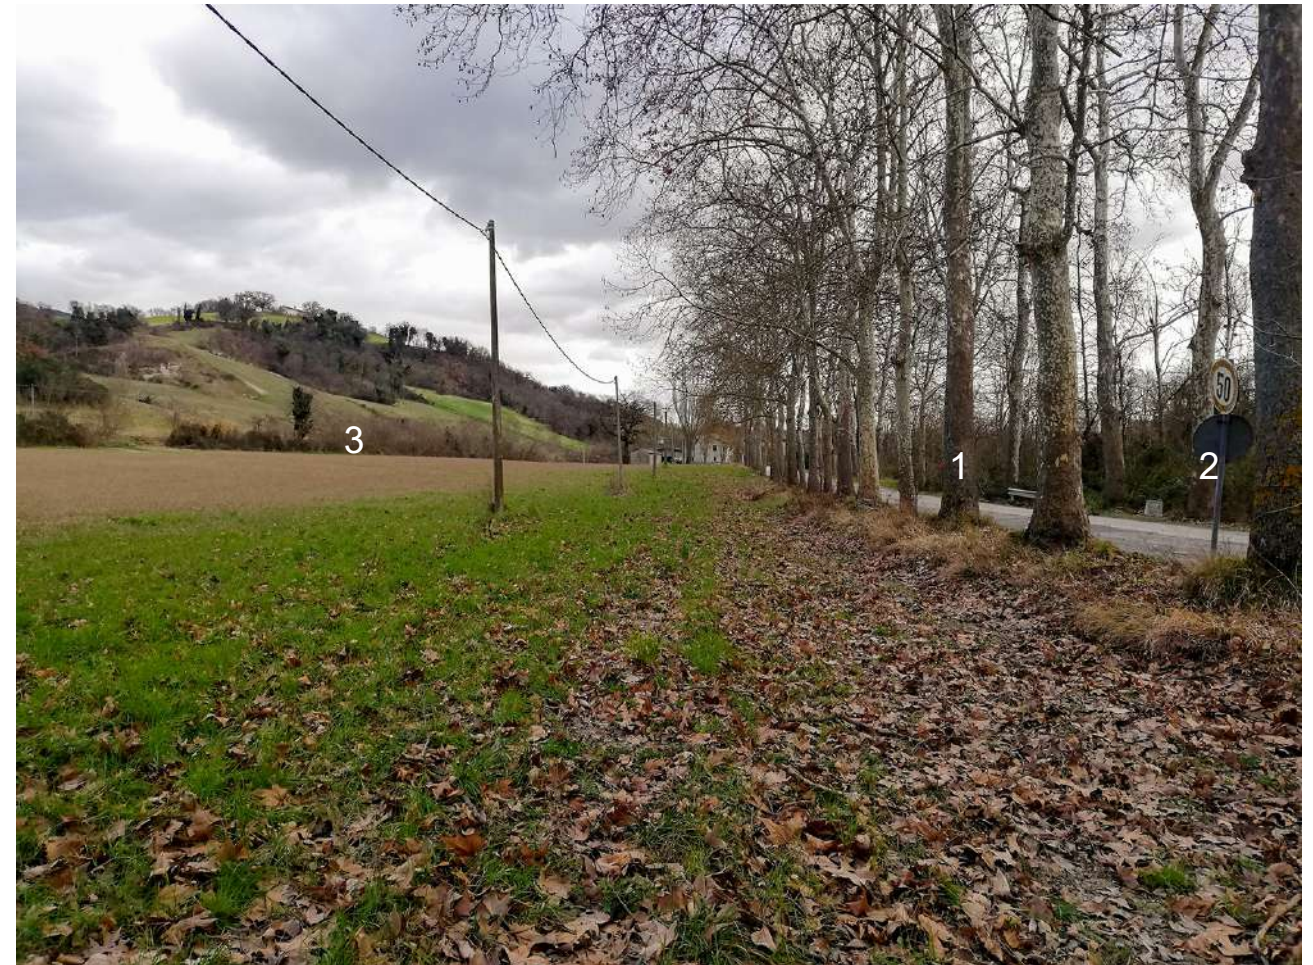
#### Punto P26

Comune di Urbino, frazione Canavaccio, loc. Santo Stefano di Gaifa, area proposta in variante, confine lato sud. Vista direzione est (distanza dal viale 5 m).

Allo stato attuale l'intera area proposta in variante risulta essere coltivata con specie erbacee; al suo interno non sono presenti arbusti, alberi o altri tipi di associazioni arbustivo-arboree e non sono presenti elementi antropici di nesso genere. Lungo il lato sud dell'area (1) si estende il viale alberato di Via Nazionale (ex SS 73) costituito da esemplari di platano ibrido (*Platanus hybridus*) messi a dimora dopo il termine della Seconda Guerra Mondiale e quindi con un'età stimata di circa ottanta anni; inoltre sono presenti nel tratto occidentale, in corrispondenza dell'incrocio dello svincolo, alcuni esemplari di ippocastani (*Aesculus hippocastanum*). Il sesto di impianto delle piante lungo il filare è di circa dieci metri, così come nel resto dell'intero tracciato della Strada Statale SS 73, mentre la distanza tra i due filari varia in funzione della larghezza della carreggiata stradale e delle banchine e oscilla tra i sette e gli otto metri. Oltre il viale alberato e la piccola area interclusa si snoda il tracciato in rilevato della SGC E78 (2), in parte nascosto dalla vegetazione spontanea. Di fronte in direzione est scorre il Torrente Brutto, delimitato da una stretta vegetazione ripariale (3).

La vista dell'area dal viale alberato di Via Nazionale presenta particolari interferenze visive sia in direzione Fossombrone sia in direzione Urbino che devono essere minimizzate.

La soluzione paesaggistica più appropriata consiste nel ricostruire un bosco lineare, completo della stratificazione orizzontale e verticale caratteristica dei boschi naturali con delle radure interne per alternare vuoti e pieni in modo di diversificare gli habitat per le varie specie vegetali. Il bosco lineare, con una larghezza variabile in funzione delle fasce di rispetto, si svilupperà parallelo lungo tutti i confini di proprietà in modo da chiudere (e quindi connettere visivamente ed ecologicamente) le fasce boscate già presenti lungo i bordi esterni.

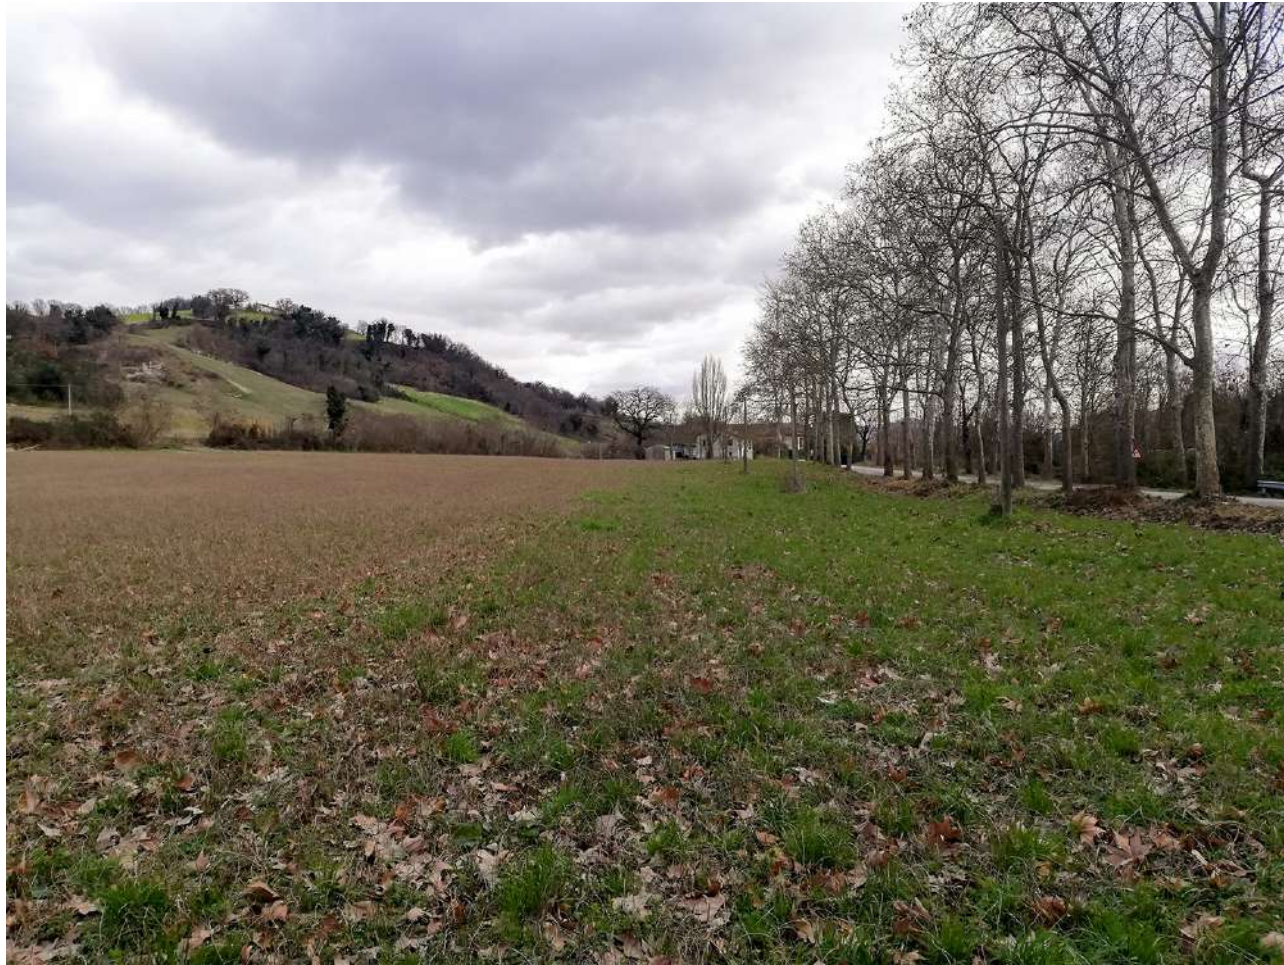
**Punto P27**

Comune di Urbino, frazione Canavaccio, loc. Santo Stefano di Gaifa, area proposta in variante, confine lato sud. Vista direzione est (distanza dal viale 20 m).

Allo stato attuale l'intera area proposta in variante risulta essere coltivata con specie erbacee; al suo interno non sono presenti arbusti, alberi o altri tipi di associazioni arbustivo-arboree e non sono presenti elementi antropici di nessun genere.

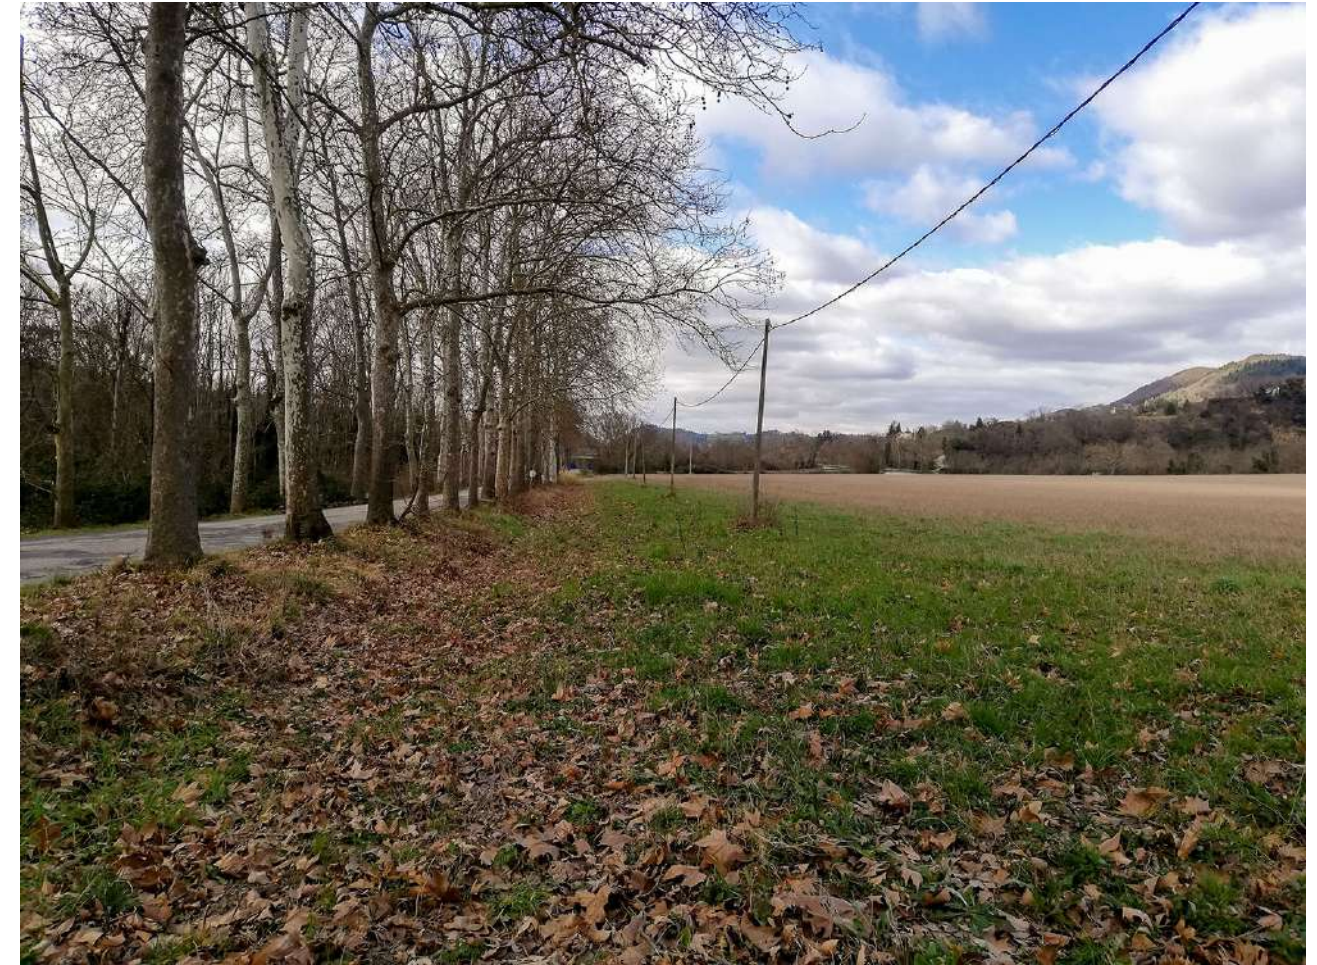
**Punto P28**

Comune di Urbino, frazione Canavaccio, loc. Santo Stefano di Gaifa, area proposta in variante, confine lato sud. Vista direzione ovest (distanza dal viale 5 m).

Allo stato attuale l'intera area proposta in variante risulta essere coltivata con specie erbacee; al suo interno non sono presenti arbusti, alberi o altri tipi di associazioni arbustivo-arboree e non sono presenti elementi antropici di nessun genere.

La vista dell'area dal viale alberato di Via Nazionale presenta particolari interferenze visive sia in direzione Fossombrone sia in direzione Urbino che devono essere minimizzate.

La soluzione paesaggistica più appropriata consiste nel ricostruire un bosco lineare, completo della stratificazione orizzontale e verticale caratteristica dei boschi naturali con delle radure interne per alternare vuoti e pieni in modo di diversificare gli habitat per le varie specie vegetali. Il bosco lineare, con una larghezza variabile in funzione delle fasce di rispetto, si svilupperà parallelo lungo tutti i confini di proprietà in modo da chiudere (e quindi connettere visivamente ed ecologicamente) le fasce boscate già presenti lungo i bordi esterni.

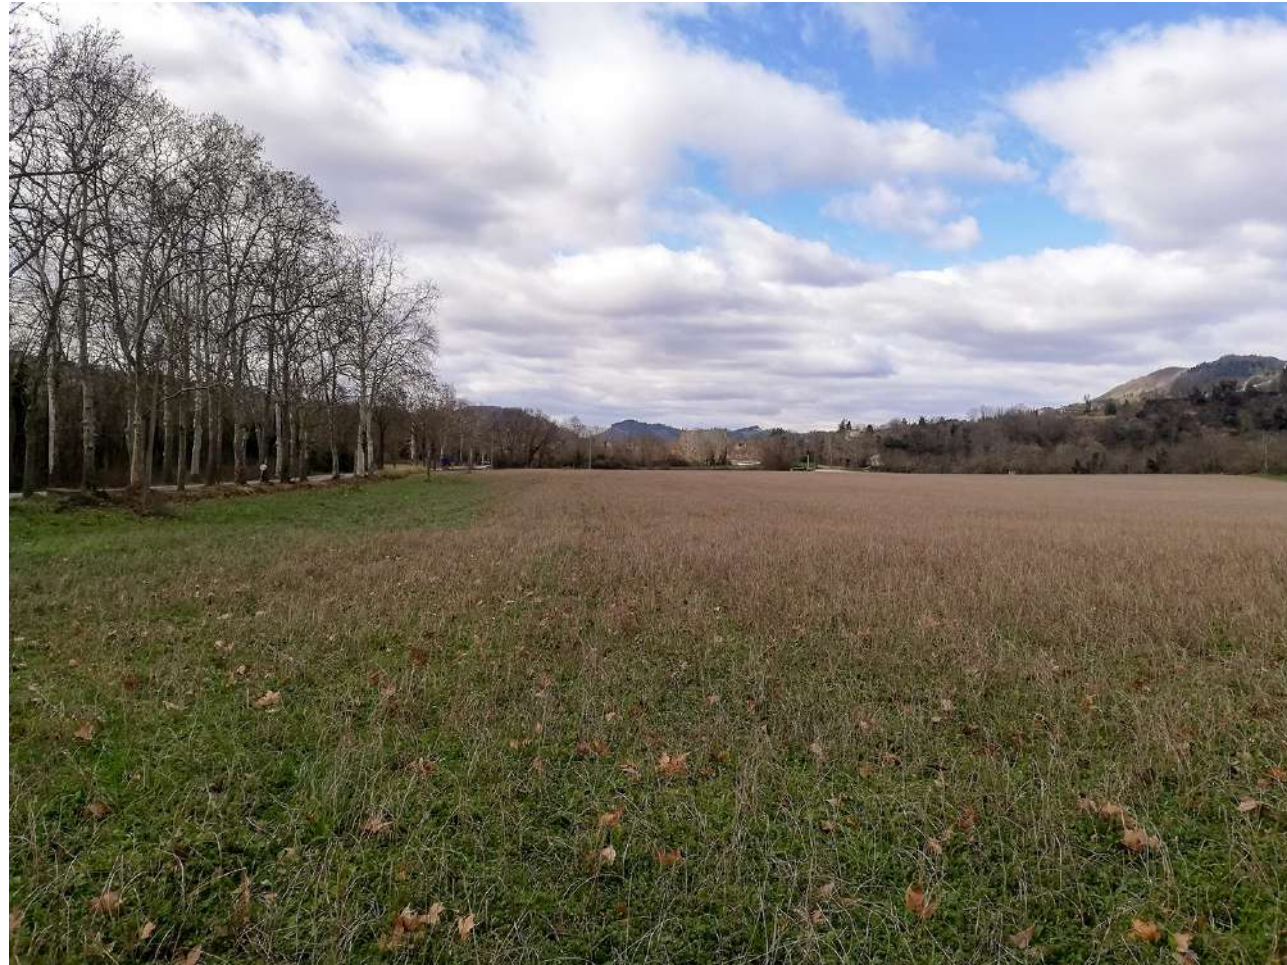
**Punto P29**

Comune di Urbino, frazione Canavaccio, loc. Santo Stefano di Gaifa, area proposta in variante, confine lato sud. Vista direzione ovest (distanza dal viale 20 m).

Allo stato attuale l'intera area proposta in variante risulta essere coltivata con specie erbacee; al suo interno non sono presenti arbusti, alberi o altri tipi di associazioni arbustivo-arboree e non sono presenti elementi antropici di nessun genere.

La vista dell'area dal viale alberato di Via Nazionale presenta particolari interferenze visive sia in direzione Fossombrone sia in direzione Urbino che devono essere minimizzate.

La soluzione paesaggistica più appropriata consiste nel ricostruire un bosco lineare, completo della stratificazione orizzontale e verticale caratteristica dei boschi naturali con delle radure interne per alternare vuoti e pieni in modo di diversificare gli habitat per le varie specie vegetali. Il bosco lineare, con una larghezza variabile in funzione delle fasce di rispetto, si svilupperà parallelo lungo tutti i confini di proprietà in modo da chiudere (e quindi connettere visivamente ed ecologicamente) le fasce boscate già presenti lungo i bordi esterni.

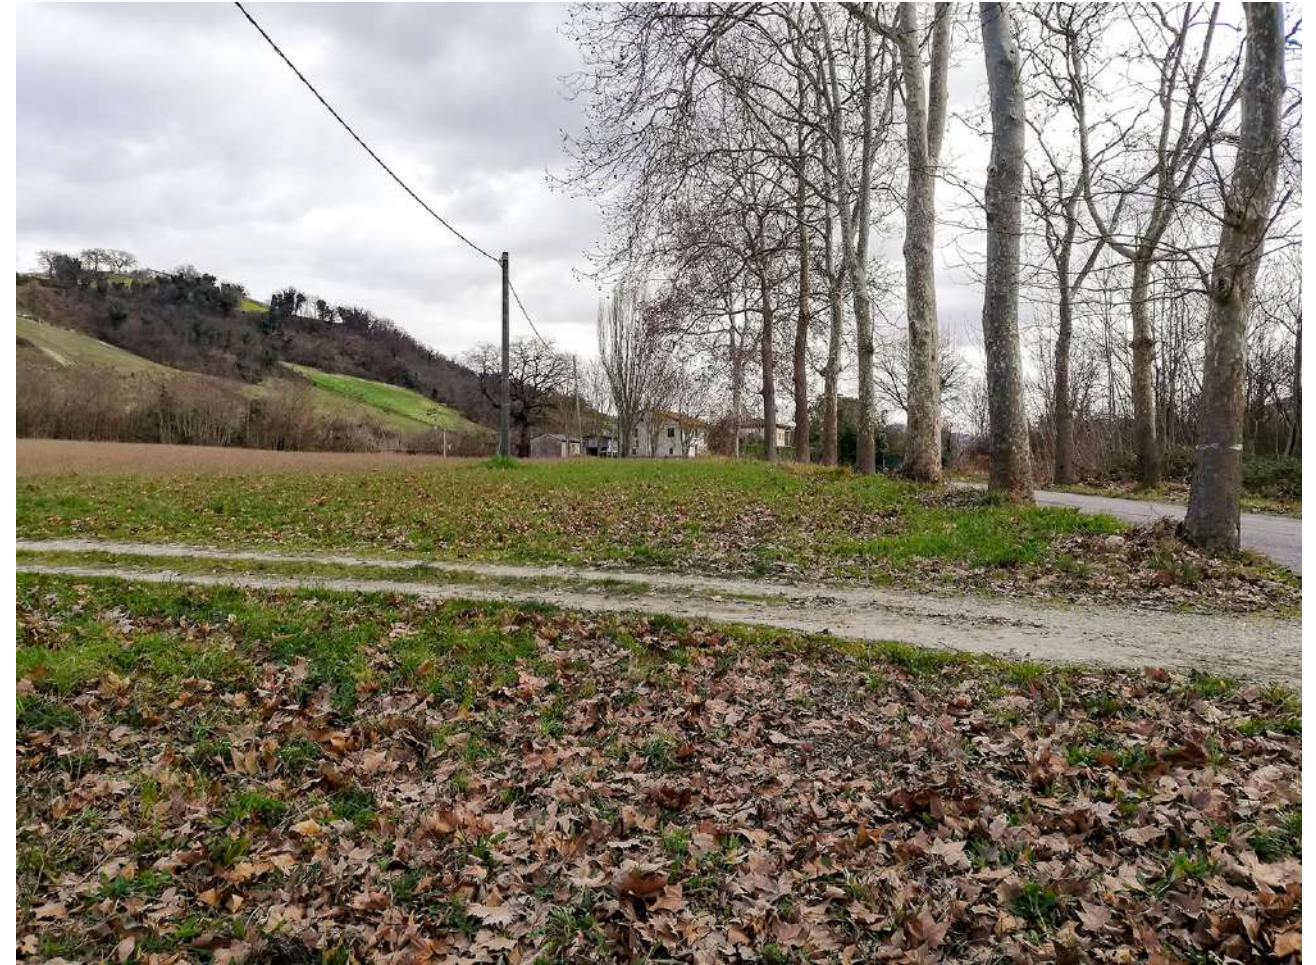
**Punto P30**

Comune di Urbino, frazione Canavaccio, loc. Santo Stefano di Gaifa, area proposta in variante, confine lato sud. Vista direzione est (distanza dal viale 5 m), in primo piano la strada bianca di Cà Bell.

La vista dell'area dal viale alberato di Via Nazionale presenta particolari interferenze visive sia in direzione Fossombrone sia in direzione Urbino che devono essere minimizzate.

La soluzione paesaggistica più appropriata consiste nel ricostruire un bosco lineare, completo della stratificazione orizzontale e verticale caratteristica dei boschi naturali con delle radure interne per alternare vuoti e pieni in modo di diversificare gli habitat per le varie specie vegetali. Il bosco lineare, con una larghezza variabile in funzione delle fasce di rispetto, si svilupperà parallelo lungo tutti i confini di proprietà in modo da chiudere (e quindi connettere visivamente ed ecologicamente) le fasce boscate già presenti lungo i bordi esterni.

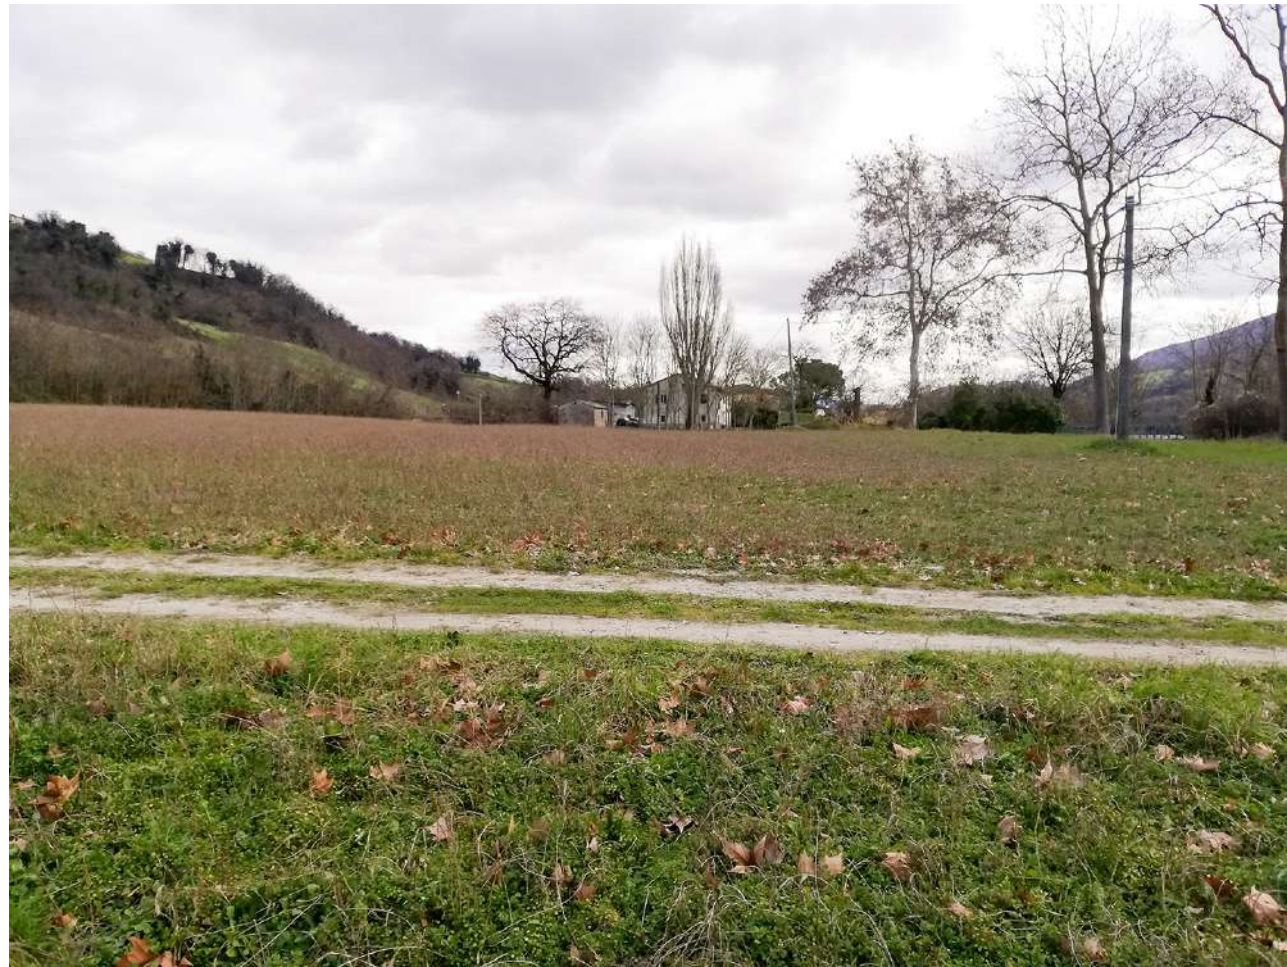
**Punto P31**

Comune di Urbino, frazione Canavaccio, loc. Santo Stefano di Gaifa, area proposta in variante, confine lato sud. Vista direzione est (distanza da viale 20 m), in primo piano la strada bianca di Cà Bell.

Allo stato attuale l'intera area proposta in variante risulta essere coltivata con specie erbacee; al suo interno non sono presenti arbusti, alberi o altri tipi di associazioni arbustivo-arboree e non sono presenti elementi antropici di nessun genere.

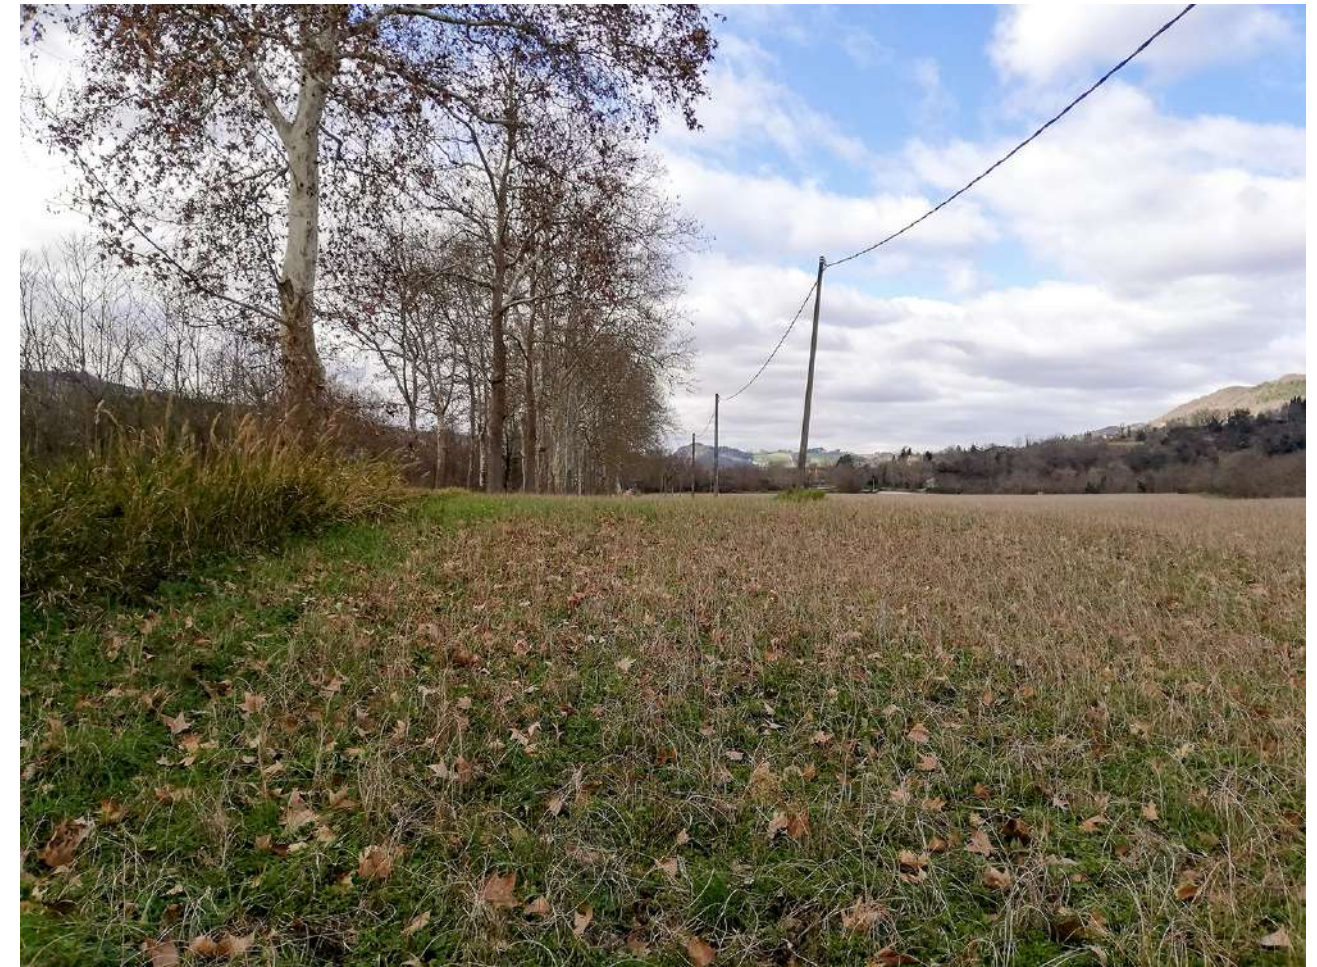
**Punto P32**

Comune di Urbino, frazione Canavaccio, loc. Santo Stefano di Gaifa, area proposta in variante, confine lato est. Vista direzione ovest (distanza da viale 5 m), alle spalle il Torrente Bruto.

La vista dell'area dal viale alberato di Via Nazionale presenta particolari interferenze visive sia in direzione Fossombrone sia in direzione Urbino che devono essere minimizzate.

La soluzione paesaggistica più appropriata consiste nel ricostruire un bosco lineare, completo della stratificazione orizzontale e verticale caratteristica dei boschi naturali con delle radure interne per alternare vuoti e pieni in modo di diversificare gli habitat per le varie specie vegetali. Il bosco lineare, con una larghezza variabile in funzione delle fasce di rispetto, si svilupperà parallelo lungo tutti i confini di proprietà in modo da chiudere (e quindi connettere visivamente ed ecologicamente) le fasce boscate già presenti lungo i bordi esterni.

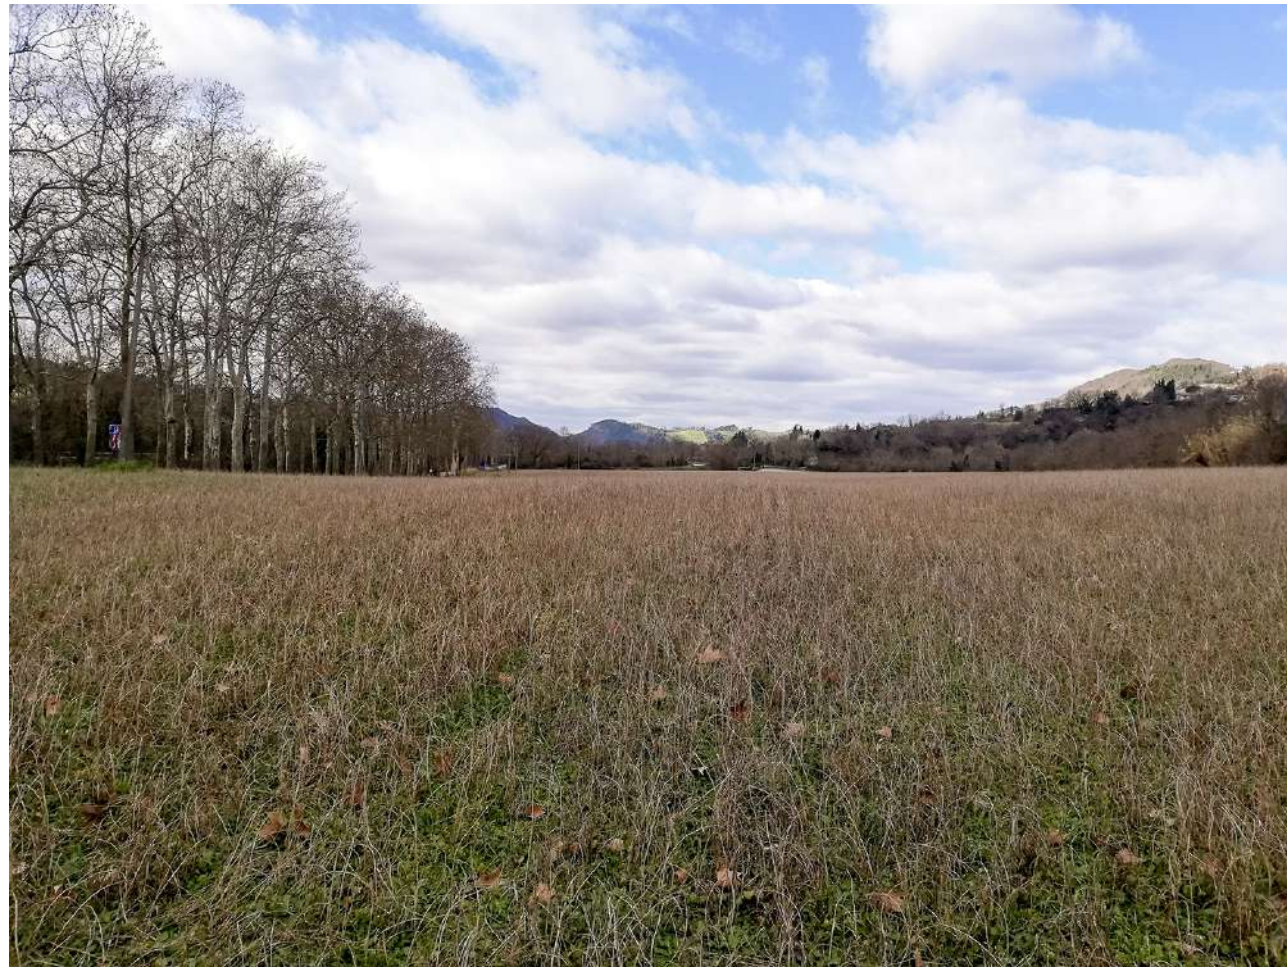
**Punto P33**

Comune di Urbino, frazione Canavaccio, loc. Santo Stefano di Gaifa, area proposta in variante, confine lato est. Vista direzione ovest (distanza da viale 20 m), alle spalle il Torrente Bruto.

La vista dell'area dal viale alberato di Via Nazionale presenta particolari interferenze visive sia in direzione Fossombrone sia in direzione Urbino che devono essere minimizzate.

La soluzione paesaggistica più appropriata consiste nel ricostruire un bosco lineare, completo della stratificazione orizzontale e verticale caratteristica dei boschi naturali con delle radure interne per alternare vuoti e pieni in modo di diversificare gli habitat per le varie specie vegetali. Il bosco lineare, con una larghezza variabile in funzione delle fasce di rispetto, si svilupperà parallelo lungo tutti i confini di proprietà in modo da chiudere (e quindi connettere visivamente ed ecologicamente) le fasce boscate già presenti lungo i bordi esterni.

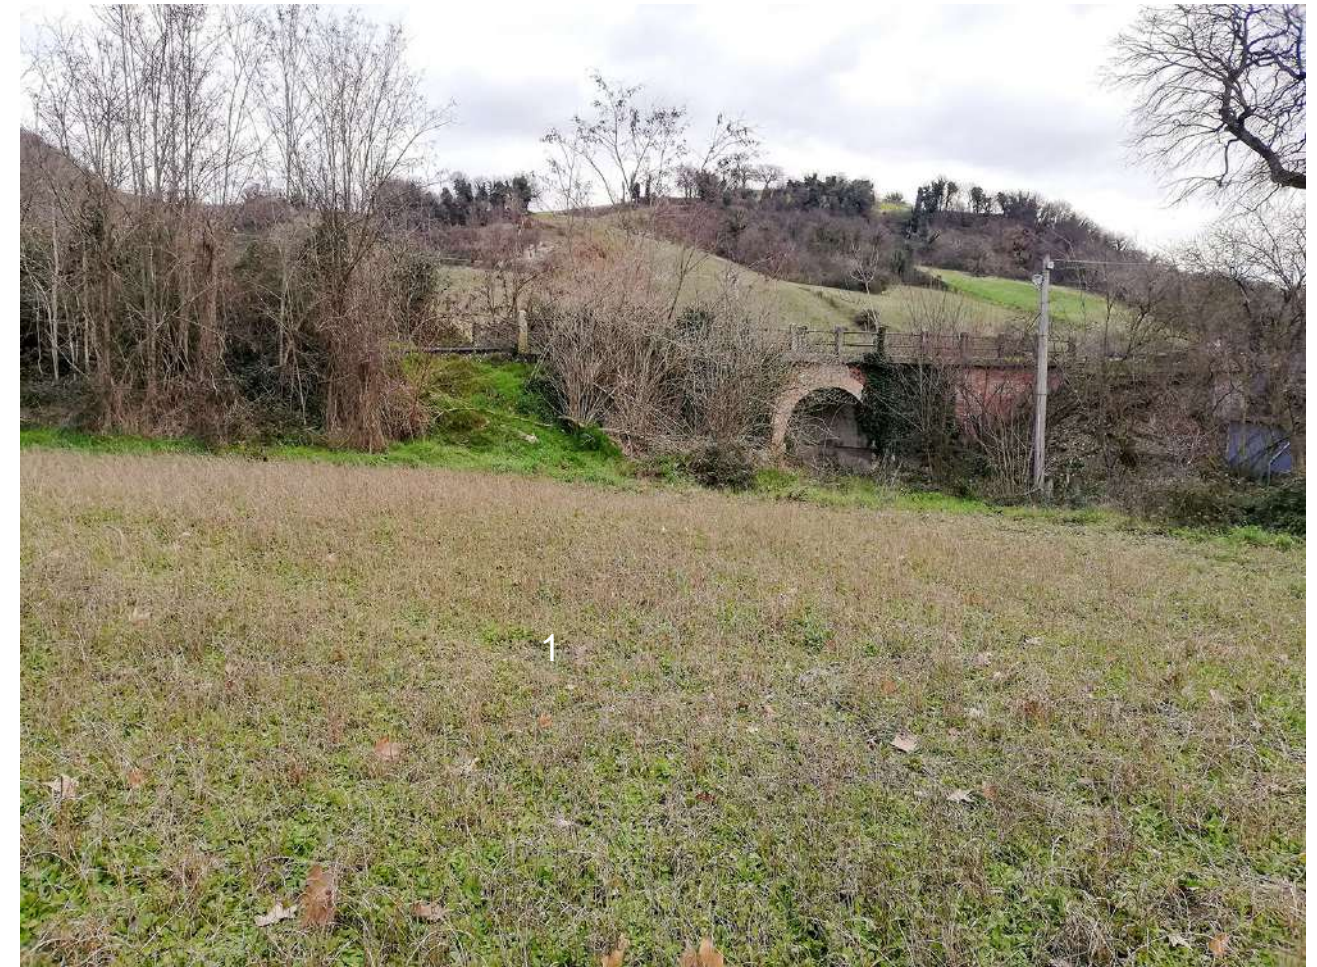
**Punto P34**

Comune di Urbino, frazione Canavaccio, loc. Santo Stefano di Gaifa, area proposta in variante, confine lato est. Sponda destra del Torrente Bruto e ponte della linea ferroviaria Pesaro - Urbino.

L'area adiacente al Torrente Bruto non è interessata da interventi di trasformazione,

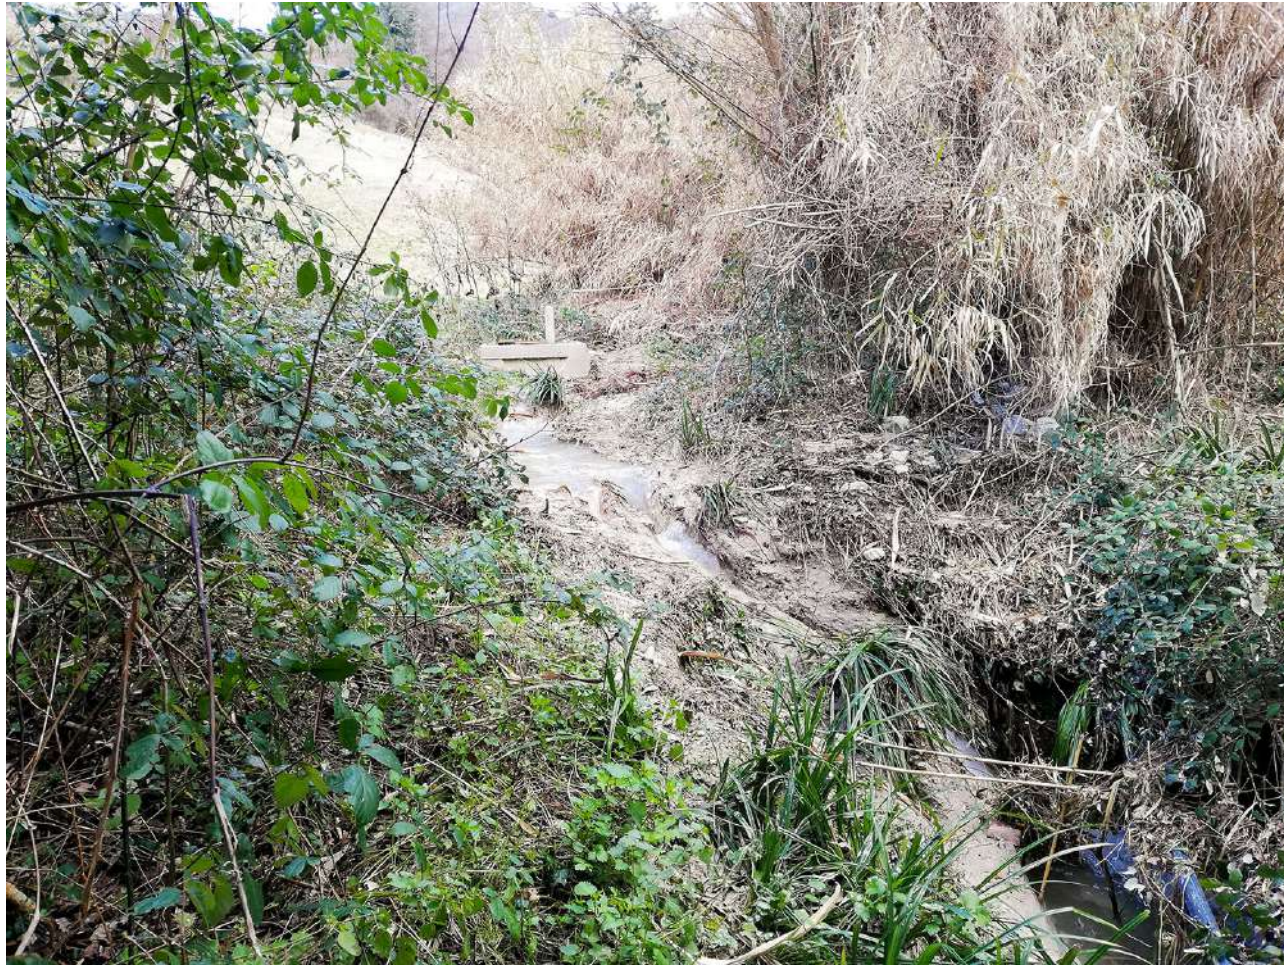
**Punto P35**

Comune di Urbino, frazione Canavaccio, loc. Santo Stefano di Gaifa, area proposta in variante, confine lato est. Sponde del Torrente Bruto.

Il Torrente Bruto è affiancato da due sottili fasce di vegetazione igrofila composta da sparuti esemplari di canne palustri, carici, sambuchi, oltre che da specie invasive quali rovi e robinie.

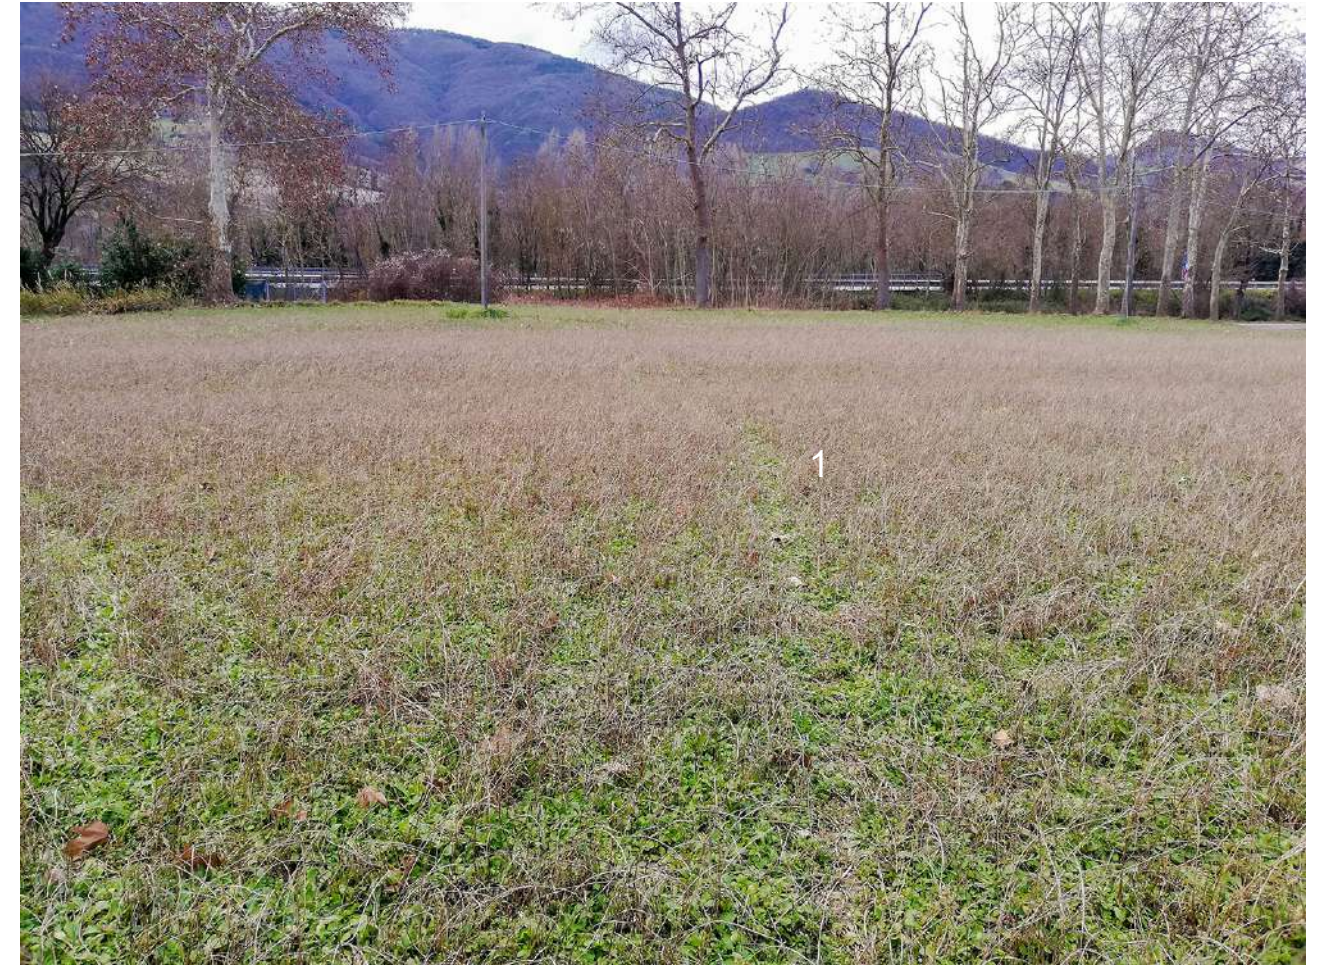
**Punto P36**

Comune di Urbino, frazione Canavaccio, loc. Santo Stefano di Gaifa, area proposta in variante, confine lato nord. Vista direzione sud.

La vista dell'areadale viale alberato di Via Nazionale presenta particolari interferenze visive sia in direzione Fossombrone sia in direzione Urbino che devono essere minimizzate.

La soluzione paesaggistica più appropriata consiste nel ricostruire un bosco lineare, completo della stratificazione orizzontale e verticale caratteristica dei boschi naturali con delle radure interne per alternare vuoti e pieni in modo di diversificare gli habitat per le varie specie vegetali. Il bosco lineare, con una larghezza variabile in funzione delle fasce di rispetto, si svilupperà parallelo lungo tutti i confini di proprietà in modo da chiudere (e quindi connettere visivamente ed ecologicamente) le fasce boscate già presenti lungo i bordi esterni.

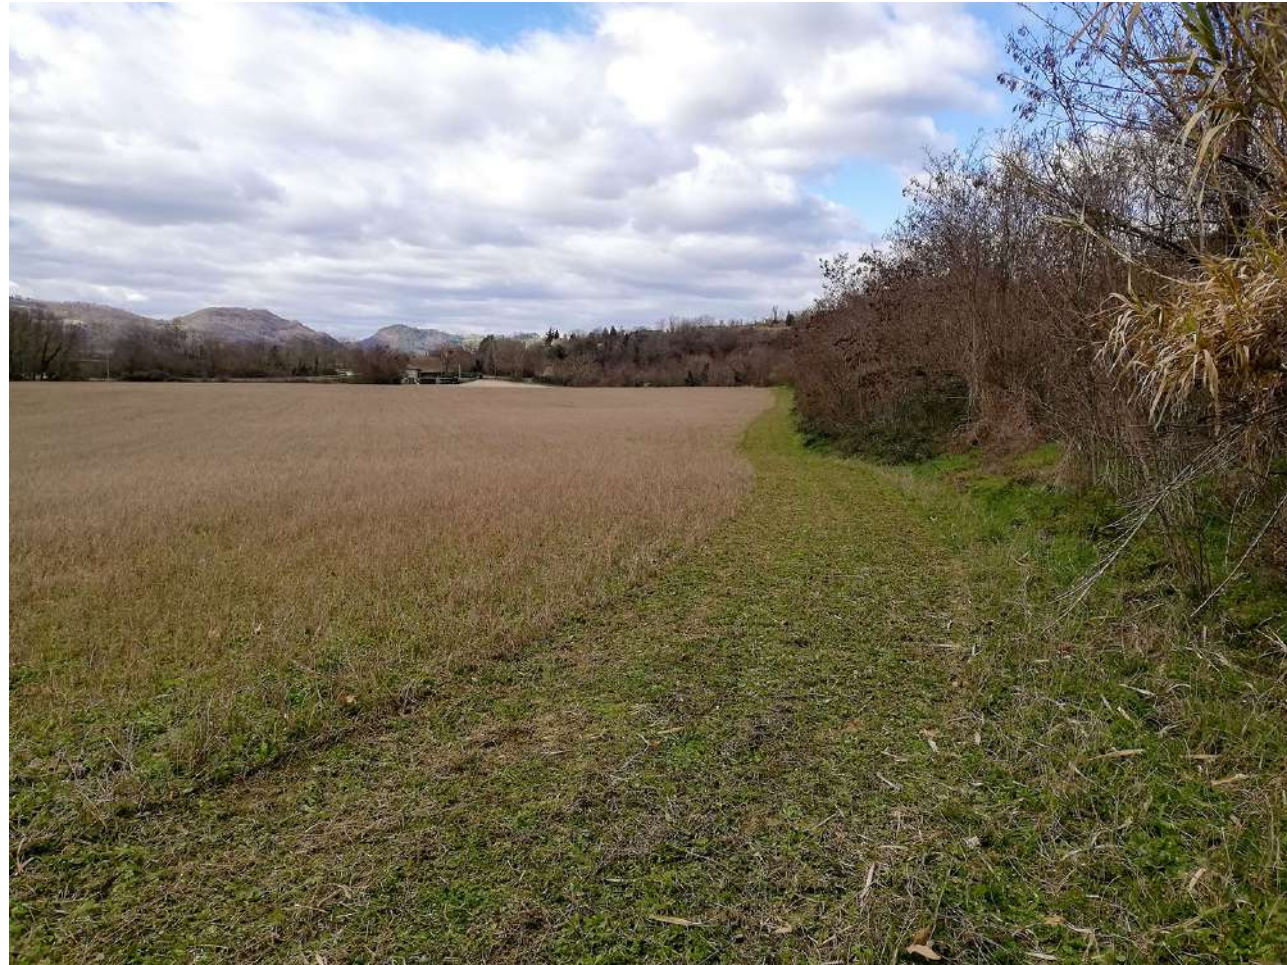
**Punto P37**

Comune di Urbino, frazione Canavaccio, loc. Santo Stefano di Gaifa, area proposta in variante, confine lato nord.  
Vista direzione ovest.

La vista dell'area lungo il lato nord, adiacente al rilevato della linea ferroviaria Pesaro – Urbino, è impedita dalla vegetazione spontanea che nel tempo ha colonizzato e ricoperto la scarpata.

Anche in questo caso, la soluzione paesaggistica più appropriata consiste nel ricostruire un bosco lineare, completo della stratificazione orizzontale e verticale caratteristica dei boschi naturali con delle radure interne per alternare vuoti e pieni in modo di diversificare gli habitat per le varie specie vegetali. Il bosco lineare, con una larghezza variabile in funzione delle fasce di rispetto, si svilupperà parallelo lungo tutti i confini di proprietà in modo da chiudere (e quindi connettere visivamente ed ecologicamente) le fasce boscate già presenti lungo i bordi esterni.

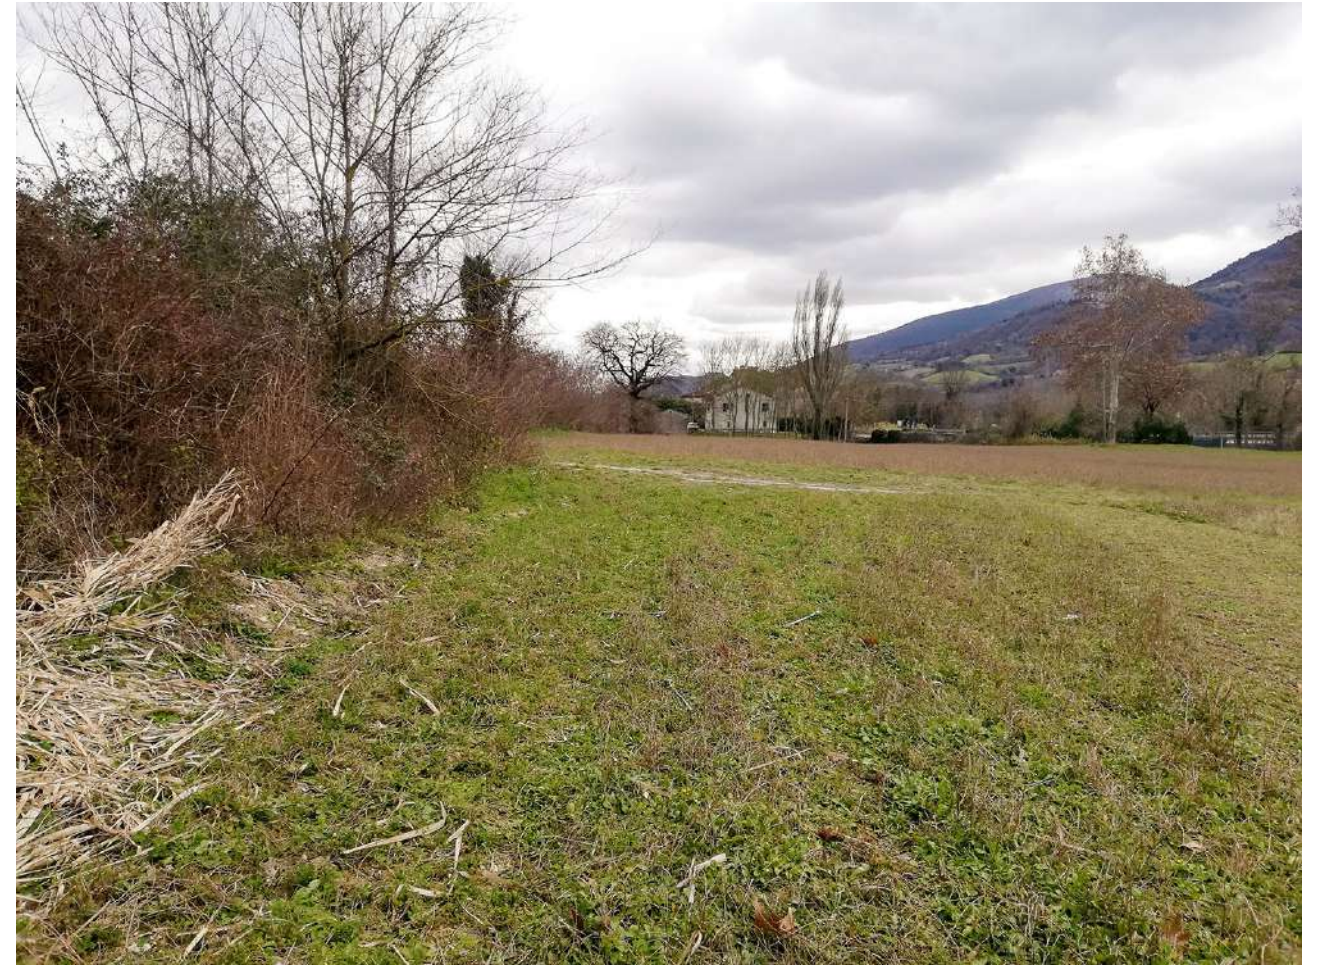
**Punto P38**

Comune di Urbino, frazione Canavaccio, loc. Santo Stefano di Gaifa, area proposta in variante, confine lato nord.  
Vista direzione est.

La vista dell'area lungo il lato nord, adiacente al rilevato della linea ferroviaria Pesaro – Urbino, è impedita dalla vegetazione spontanea che nel tempo ha colonizzato e ricoperto la scarpata.

Anche in questo caso, la soluzione paesaggistica più appropriata consiste nel ricostruire un bosco lineare, completo della stratificazione orizzontale e verticale caratteristica dei boschi naturali con delle radure interne per alternare vuoti e pieni in modo di diversificare gli habitat per le varie specie vegetali. Il bosco lineare, con una larghezza variabile in funzione delle fasce di rispetto, si svilupperà parallelo lungo tutti i confini di proprietà in modo da chiudere (e quindi connettere visivamente ed ecologicamente) le fasce boscate già presenti lungo i bordi esterni.

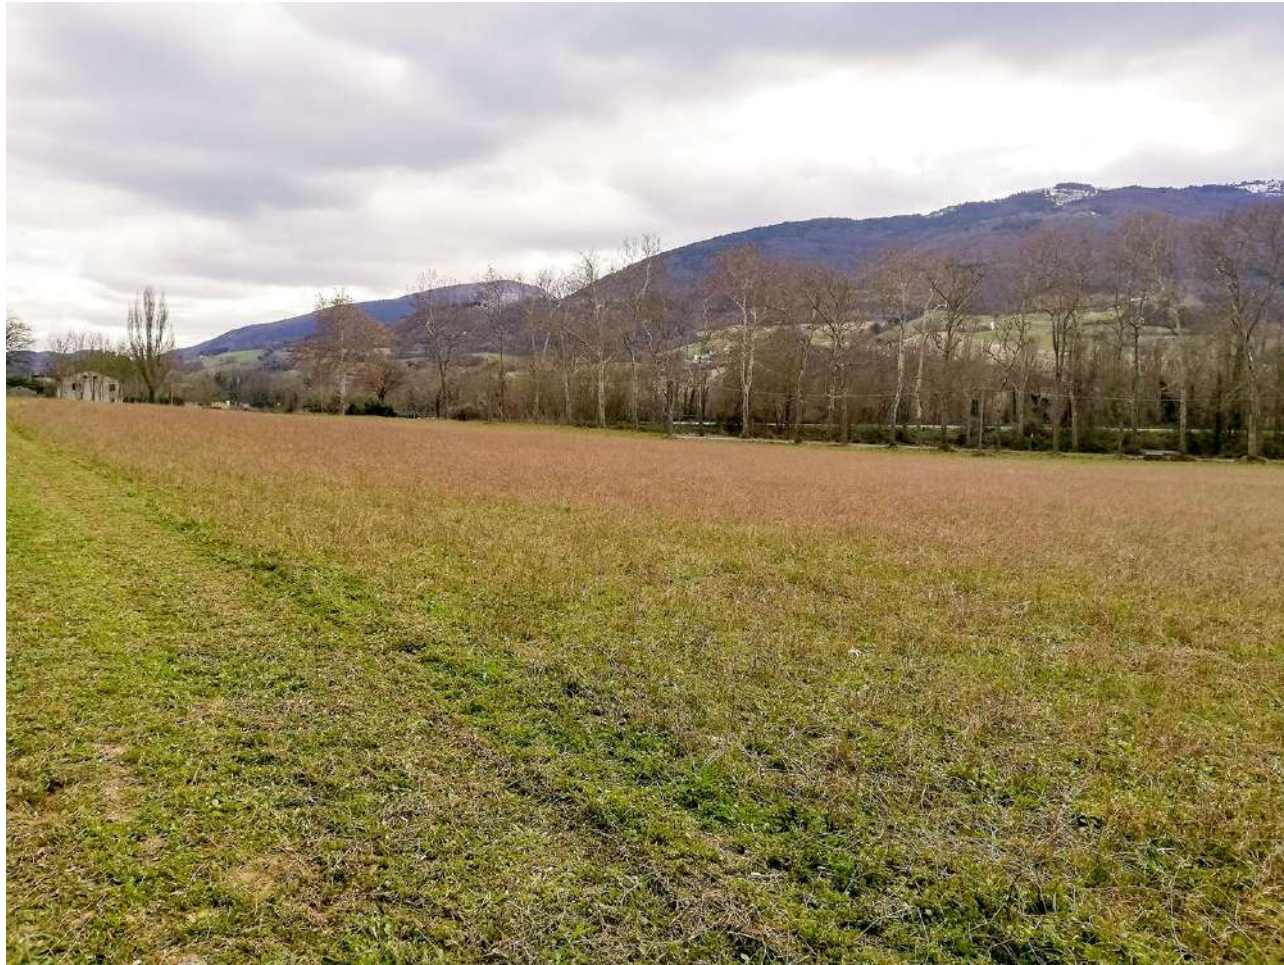
**Punto P39**

Comune di Urbino, frazione Canavaccio, loc. Santo Stefano di Gaifa, area proposta in variante, confine lato nord. Vista direzione est.

La vista dell'area lungo il lato nord, adiacente al rilevato della linea ferroviaria Pesaro – Urbino, è impedita dalla vegetazione spontanea che nel tempo ha colonizzato e ricoperto la scarpata.

Anche in questo caso, la soluzione paesaggistica più appropriata consiste nel ricostruire un bosco lineare, completo della stratificazione orizzontale e verticale caratteristica dei boschi naturali con delle radure interne per alternare vuoti e pieni in modo di diversificare gli habitat per le varie specie vegetali. Il bosco lineare, con una larghezza variabile in funzione delle fasce di rispetto, si svilupperà parallelo lungo tutti i confini di proprietà in modo da chiudere (e quindi connettere visivamente ed ecologicamente) le fasce boscate già presenti lungo i bordi esterni.
