# COMUNE DI URBINO

**Variante parziale PRG per la definizione di una nuova area di espansione a destinazione produttiva artigianale/industriale nella frazione di Canavaccio loc. Santo Stefano di Gaifa**

## Valutazione Ambientale Strategica (VAS) Rapporto Ambientale

## RA03c Rilievo fotografico area locale

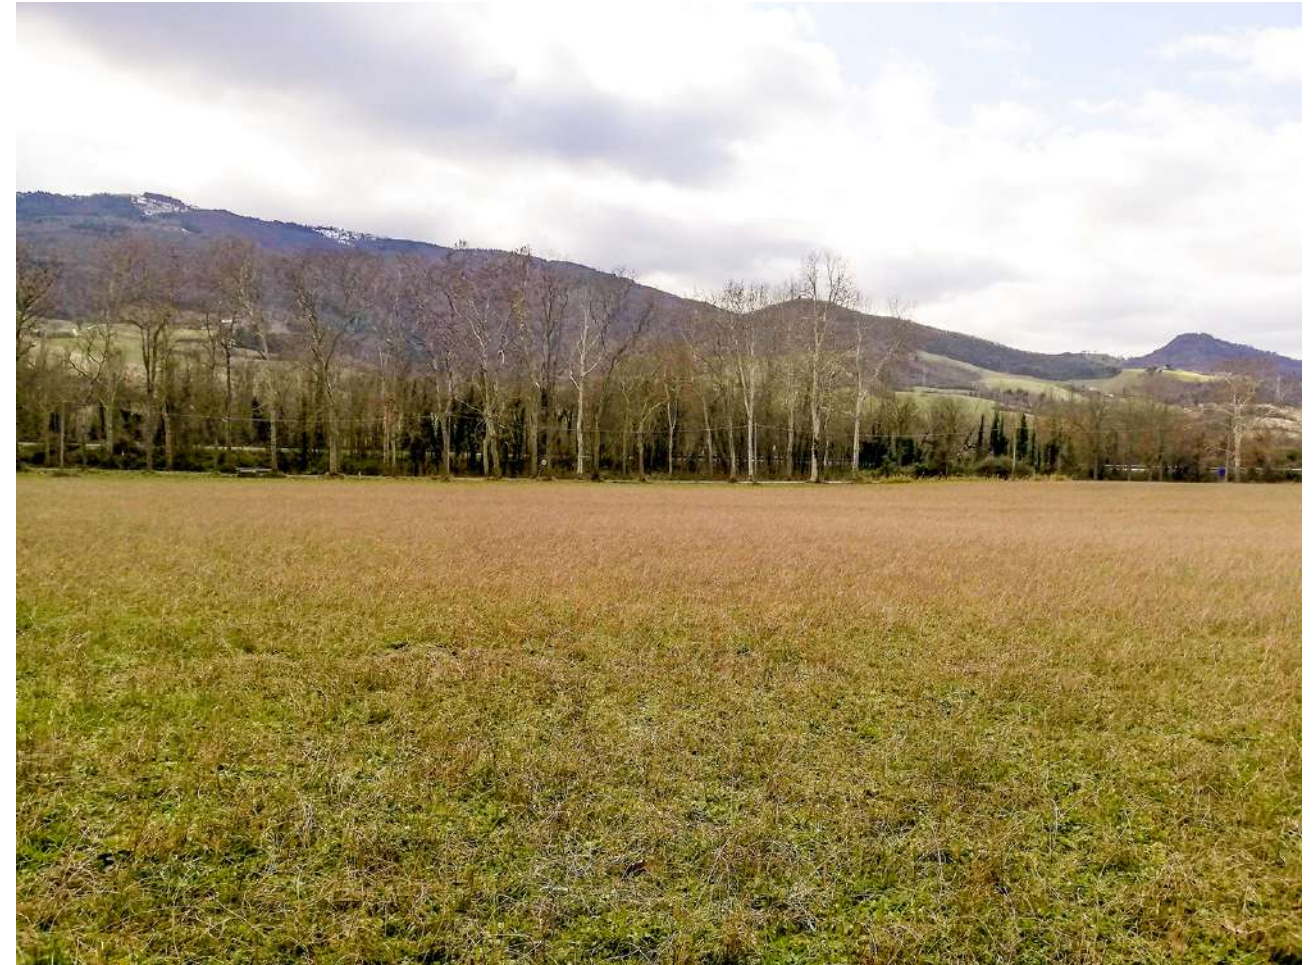
**Punto P40**

Comune di Urbino, frazione Canavaccio, loc. Santo Stefano di Gaifa, area proposta in variante, confine lato nord. Vista direzione sud.

Anche in questo caso, la soluzione paesaggistica più appropriata consiste nel ricostruire un bosco lineare, completo della stratificazione orizzontale e verticale caratteristica dei boschi naturali con delle radure interne per alternare vuoti e pieni in modo di diversificare gli habitat per le varie specie vegetali. Il bosco lineare, con una larghezza variabile in funzione delle fasce di rispetto, si svilupperà parallelo lungo tutti i confini di proprietà in modo da chiudere (e quindi connettere visivamente ed ecologicamente) le fasce boscate già presenti lungo i bordi esterni.

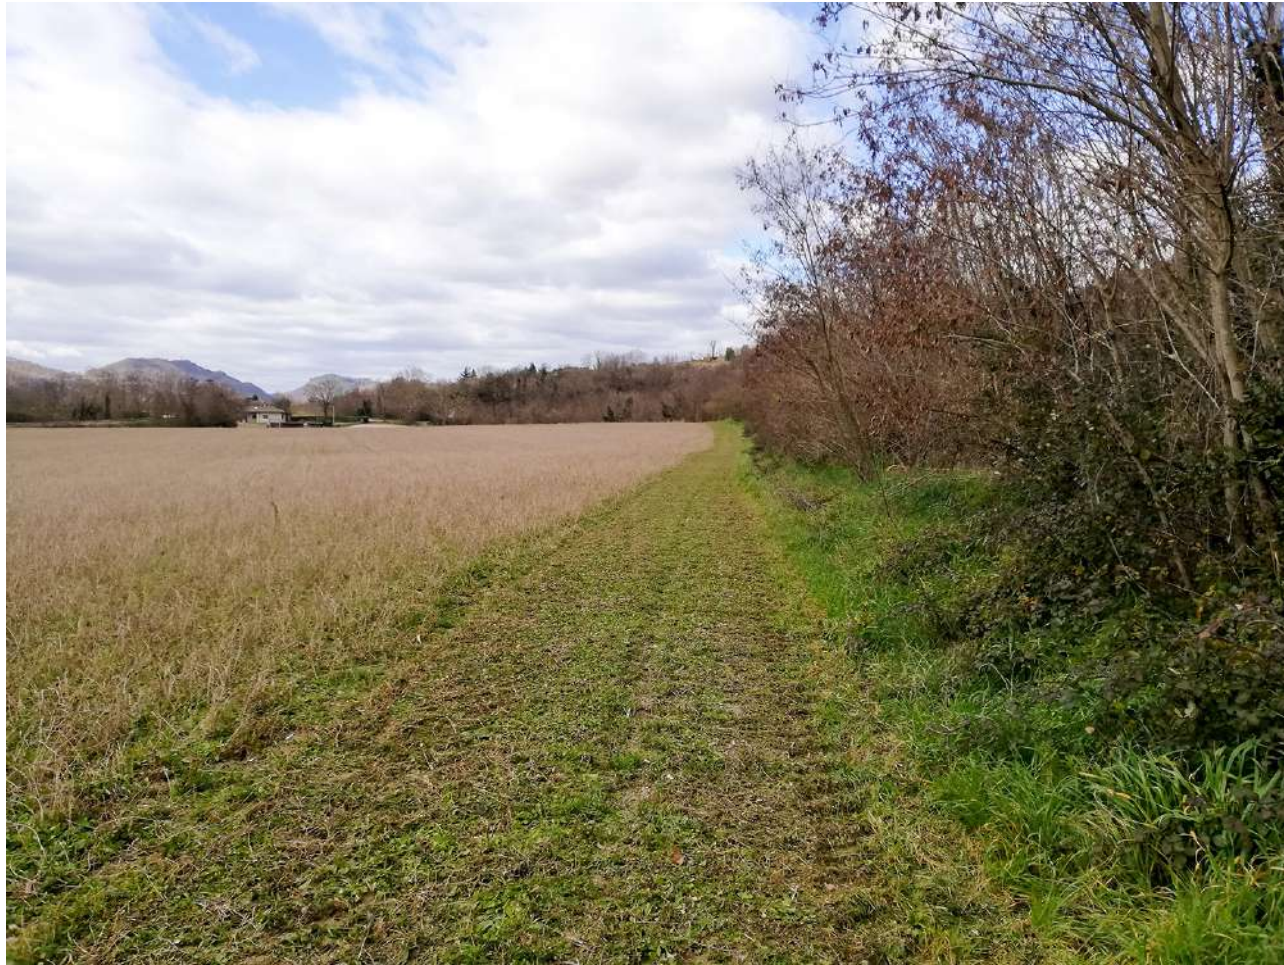
**Punto P41**

Comune di Urbino, frazione Canavaccio, loc. Santo Stefano di Gaifa, area proposta in variante, confine lato nord.  
Vista direzione ovest.

La vista dell'area lungo il lato nord, adiacente al rilevato della linea ferroviaria Pesaro – Urbino, è impedita dalla vegetazione spontanea che nel tempo ha colonizzato e ricoperto la scarpata. Anche in questo caso, la soluzione paesaggistica più appropriata consiste nel ricostruire un bosco lineare, completo della stratificazione orizzontale e verticale caratteristica dei boschi naturali con delle radure interne per alternare vuoti e pieni in modo di diversificare gli habitat per le varie specie vegetali. Il bosco lineare, con una larghezza variabile in funzione delle fasce di rispetto, si svilupperà parallelo lungo tutti i confini di proprietà in modo da chiudere (e quindi connettere visivamente ed ecologicamente) le fasce boscate già presenti lungo i bordi esterni.

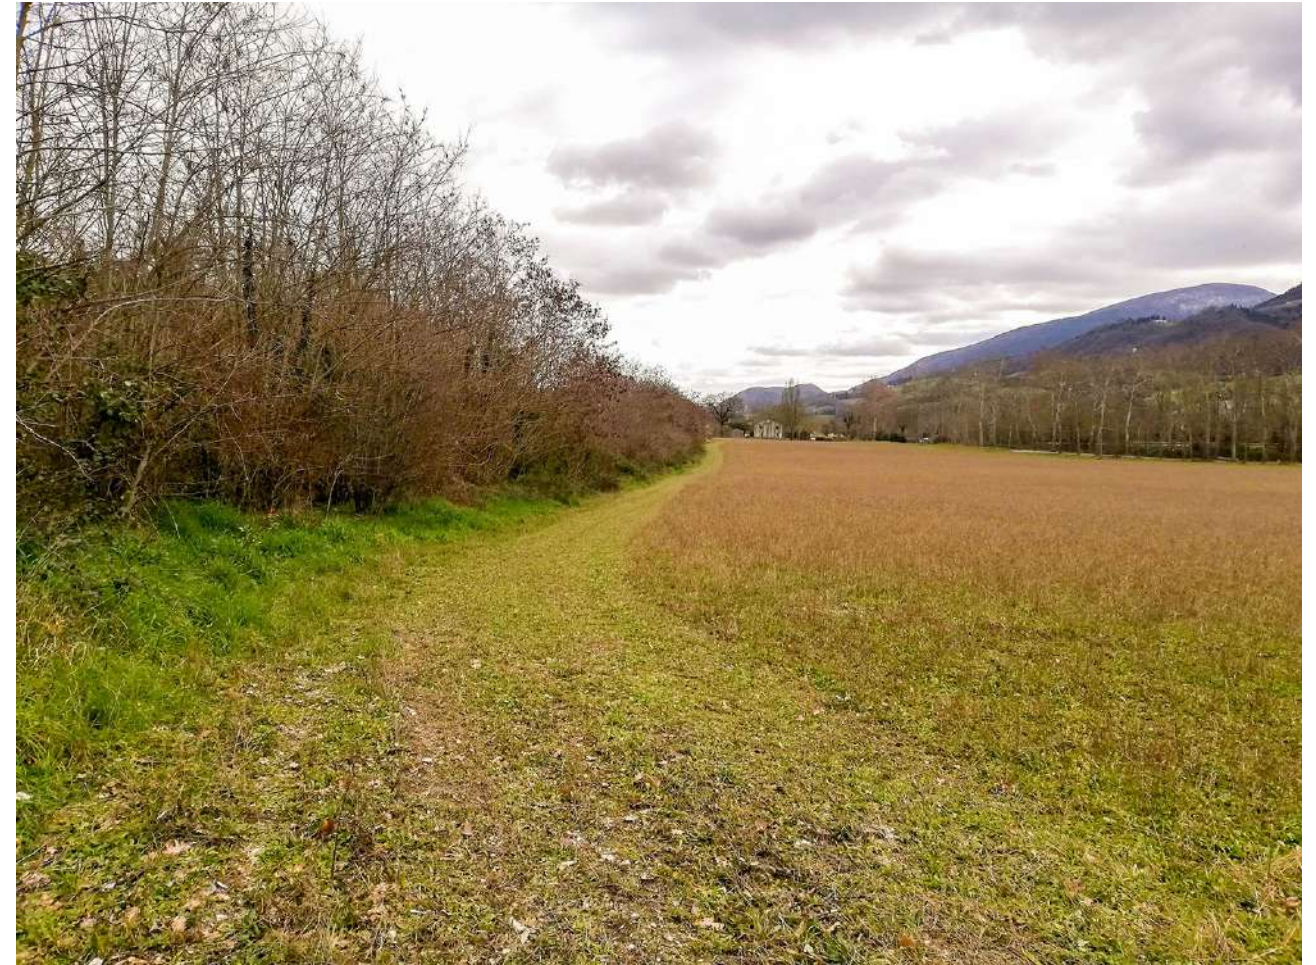
**Punto P42**

Comune di Urbino, frazione Canavaccio, loc. Santo Stefano di Gaifa, area proposta in variante, confine lato ovest.  
Vista direzione est.

Il lato ovest presenta una puntuale interferenza visiva. La visuale dovrebbe pertanto essere protetta da un ecosistema filtro, adiacente e parallelo alla linea di confine, per limitare la vista del lato occidentale del complesso produttivo proposto e migliorare il corridoio ecologico secondario di pendio (perpendicolare alle curve di livello) in questo momento privo di protezione arborea ed arbustiva.

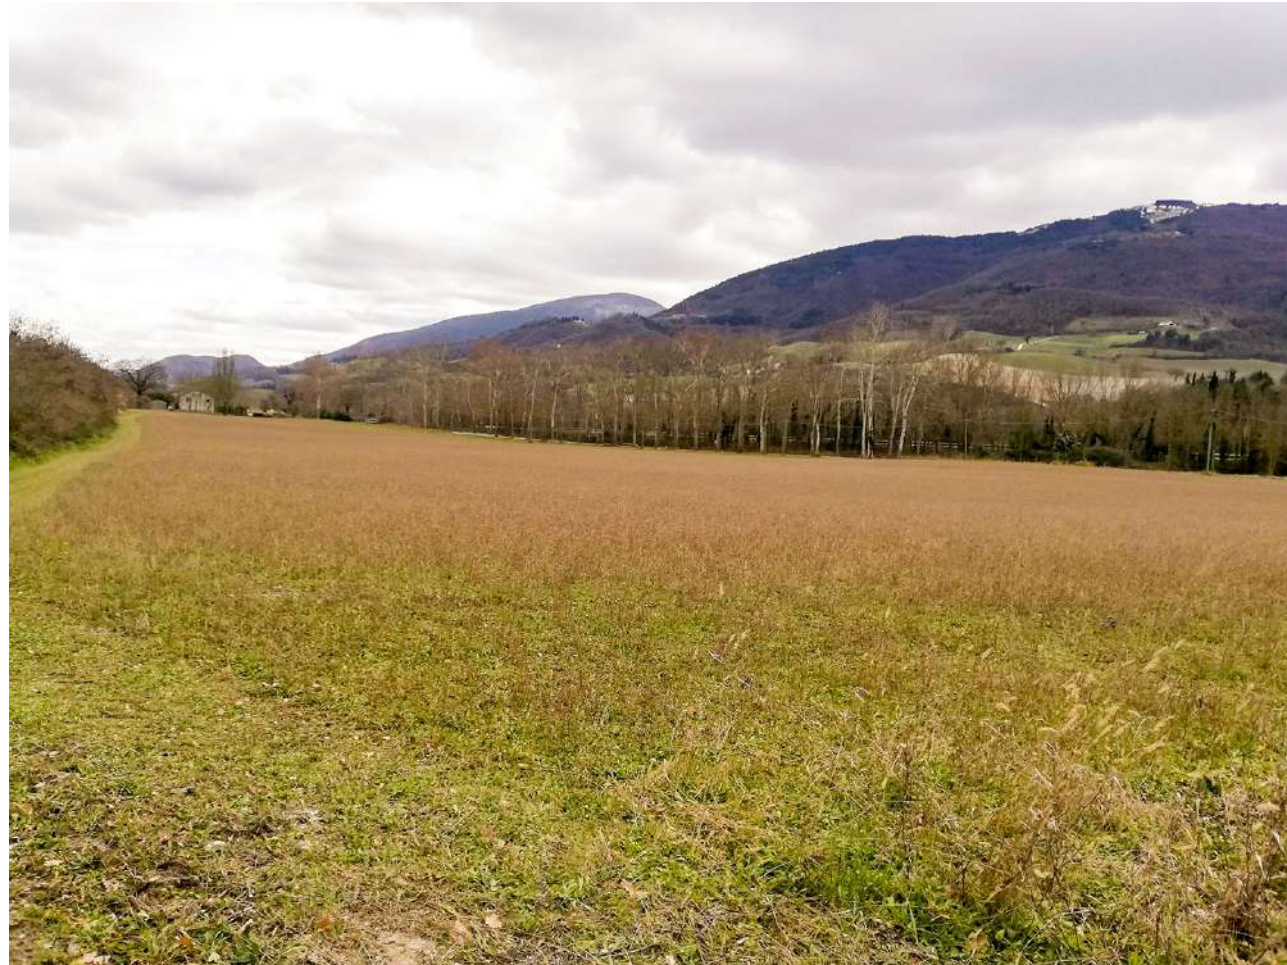
**Punto P43**

Comune di Urbino, frazione Canavaccio, loc. Santo Stefano di Gaifa, area proposta in variante, confine lato ovest.  
Vista direzione sud-est.

La visuale dovrebbe pertanto essere protetta da un ecosistema filtro, adiacente e parallelo alla linea di confine, per limitare la vista del lato occidentale del complesso produttivo proposto e migliorare il corridoio ecologico secondario di pendio (perpendicolare alle curve di livello) in questo momento privo di protezione arborea ed arbustiva.

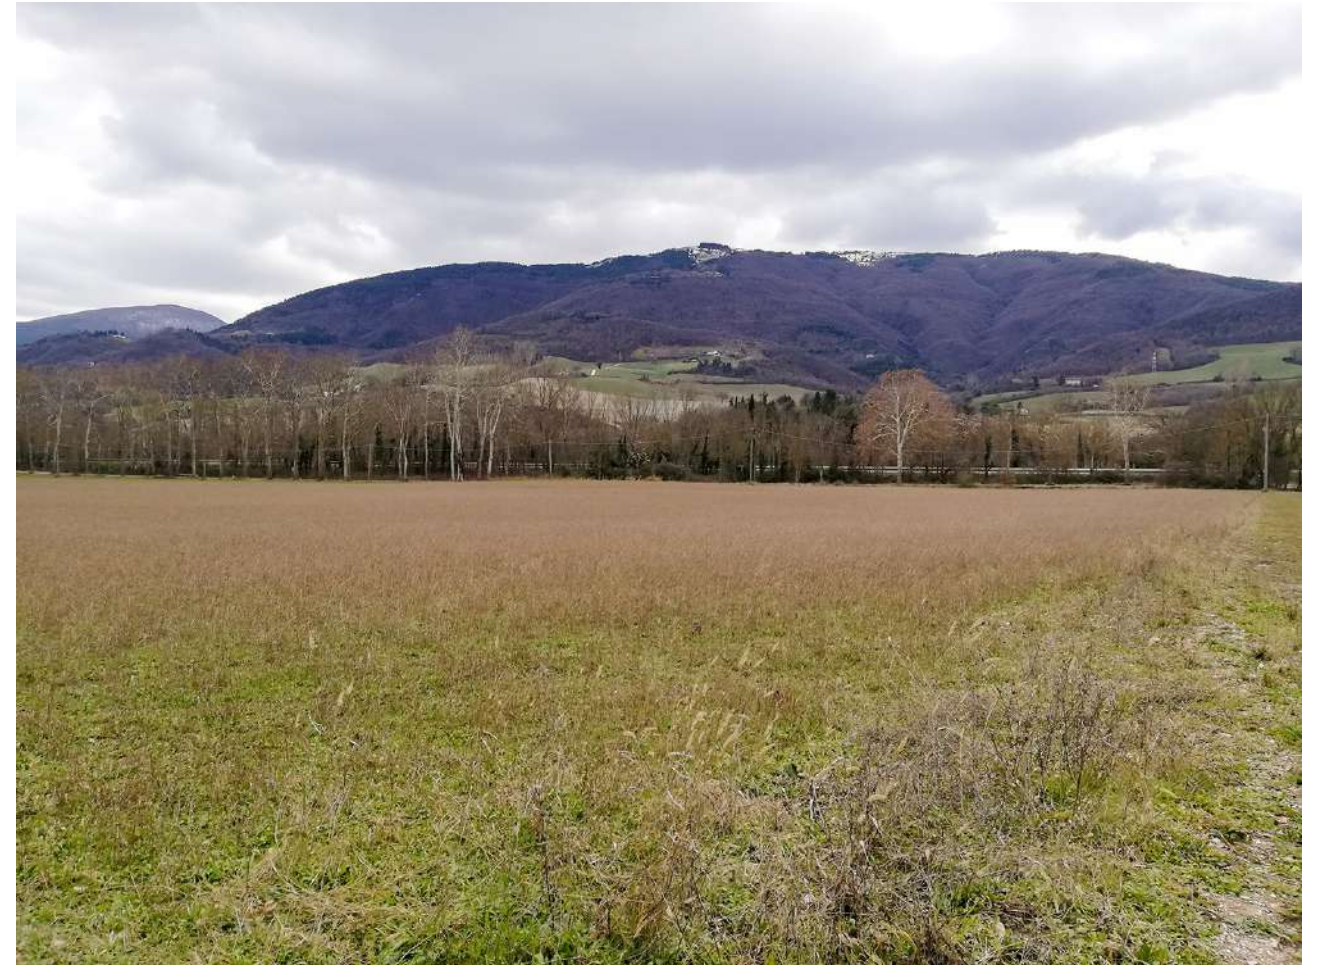
**Punto P44**

Comune di Urbino, frazione Canavaccio, loc. Santo Stefano di Gaifa, area proposta in variante, confine lato ovest.  
Vista direzione sud.

La visuale dovrebbe pertanto essere protetta da un ecosistema filtro, adiacente e parallelo alla linea di confine, per limitare la vista del lato occidentale del complesso produttivo proposto e migliorare il corridoio ecologico secondario di pendio (perpendicolare alle curve di livello) in questo momento privo di protezione arborea ed arbustiva.

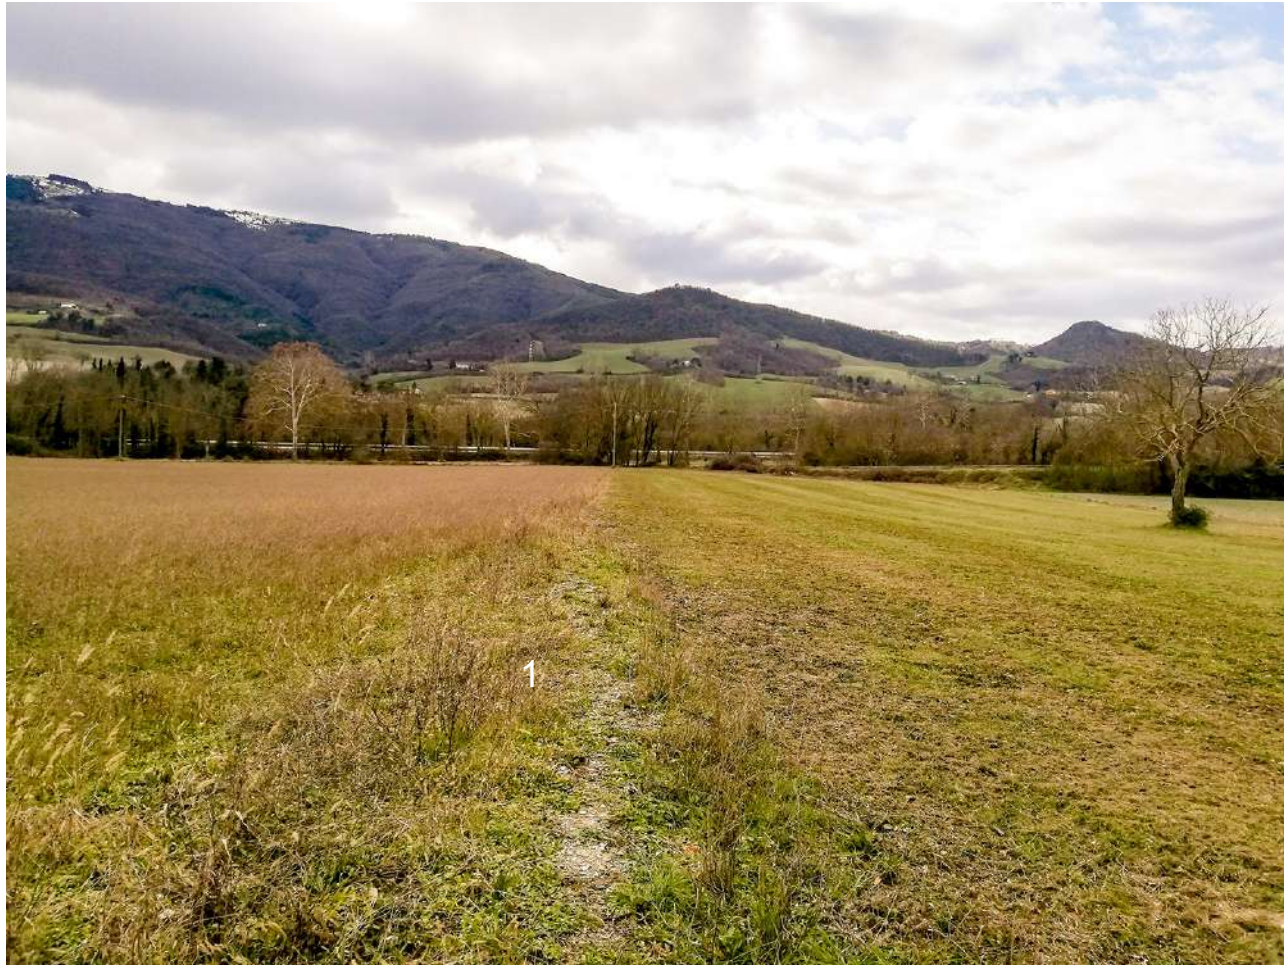
**Punto P45**

Comune di Urbino, frazione Canavaccio, loc. Santo Stefano di Gaifa, area proposta in variante, confine lato ovest. Vista direzione sud.

La visuale dovrebbe pertanto essere protetta da un ecosistema filtro, adiacente e parallelo alla linea di confine, per limitare la vista del lato occidentale del complesso produttivo proposto e migliorare il corridoio ecologico secondario di pendio (perpendicolare alle curve di livello) in questo momento privo di protezione arborea ed arbustiva.

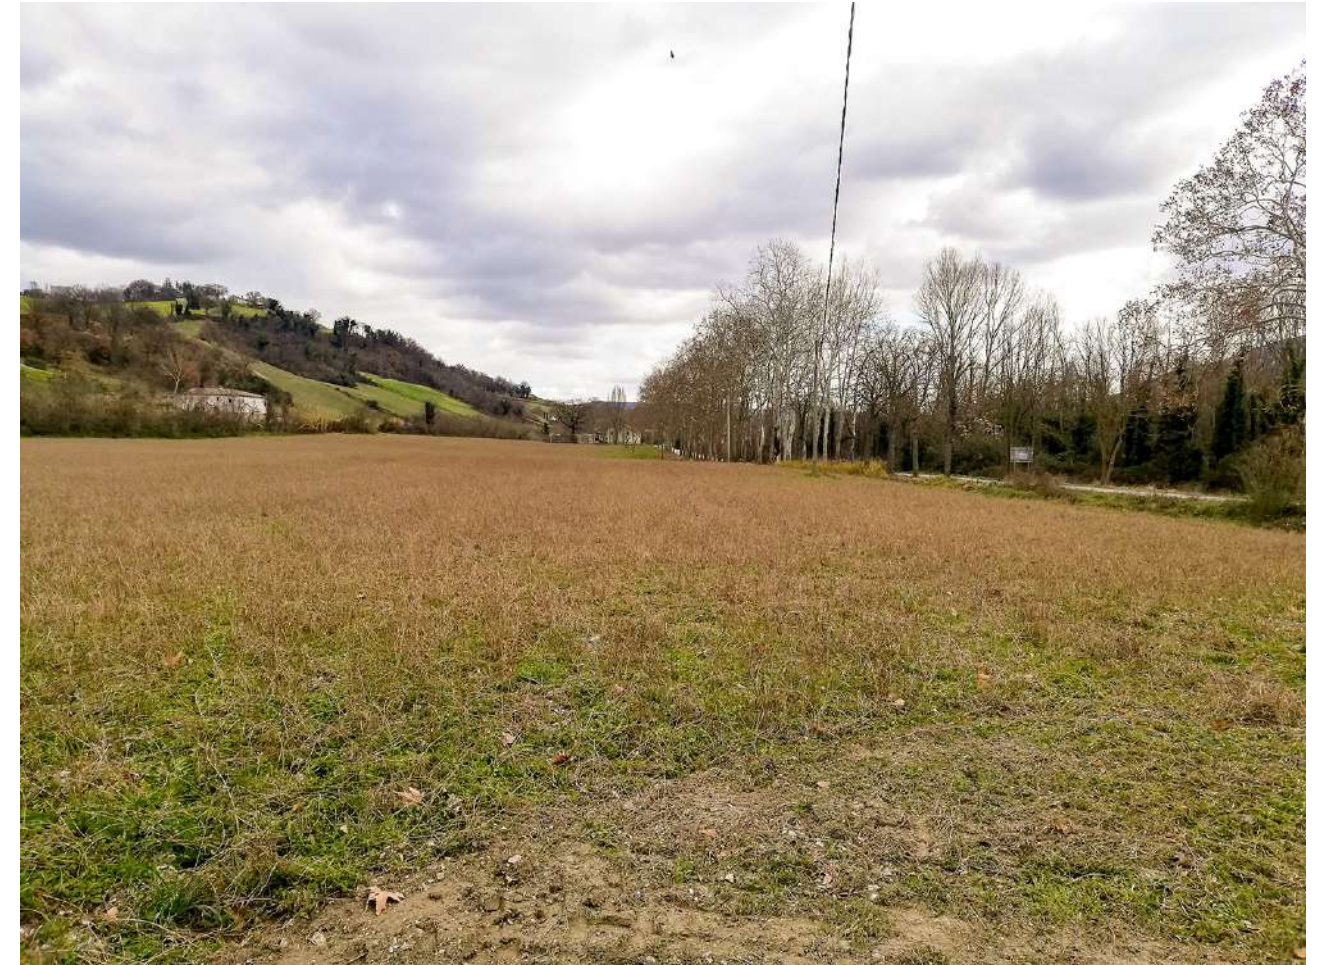
**Punto P46**

Comune di Urbino, frazione Canavaccio, loc. Santo Stefano di Gaifa, area proposta in variante, confine lato ovest. Vista direzione est.
