**PROVINCIA DI PESARO E URBINO**  
**RICHIESTE DI CHIARIMENTI ED INTEGRAZIONI**  
**SERVIZIO 4.2 PROVINCIA PU E ARPAM**

**DISCARICA DI CA' LUCIO - COMUNE DI URBINO**

In data 11/04/2012 sono pervenute richieste di chiarimenti e di integrazioni dal Servizio 4.2 Provincia PU e dell' ARPAM del 04-04-2012, per la documentazione relativa alla procedura V.I.A: art. 23 D. lgs n.152/06 e D.G.R. Marche n.164/09.

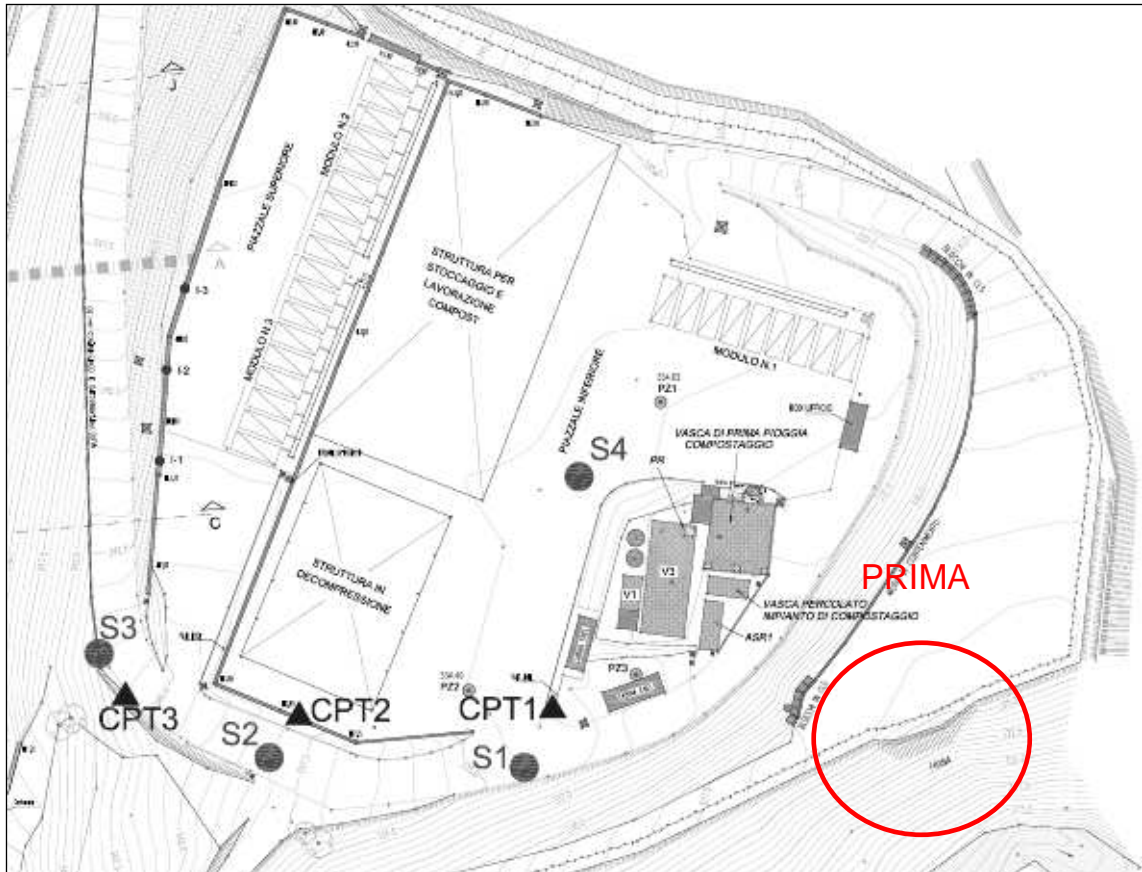
Fig. 1

Di seguito si riportano le planimetrie dell'area prima e dopo l'intervento (fig. 1-2).

Per bonificare l'area cartografata al margine sud della recinzione della zona attrezzata per il compostaggio e lontana dall'area dell'ampliamento della discarica di ben 220m, sono state eseguite le seguenti operazioni tenendo conto del fatto che la scarpata in movimento era stata realizzata scaricando a valle del terreno senza che il piano d'appoggio fosse stato predisposto con decorticamento ed adeguata gradonatura.

Pertanto dopo aver eliminato la vegetazione caotica presente sono state realizzate tre berme in contropendenza e successivamente riportato del terreno costipato a strati di 40-50cm diminuendo l'angolo di scarpa del pendio ed aumentando il piede alla base. I lavori eseguiti nell'estate del 2011 non hanno dato a tutt'oggi segni di cedimenti.

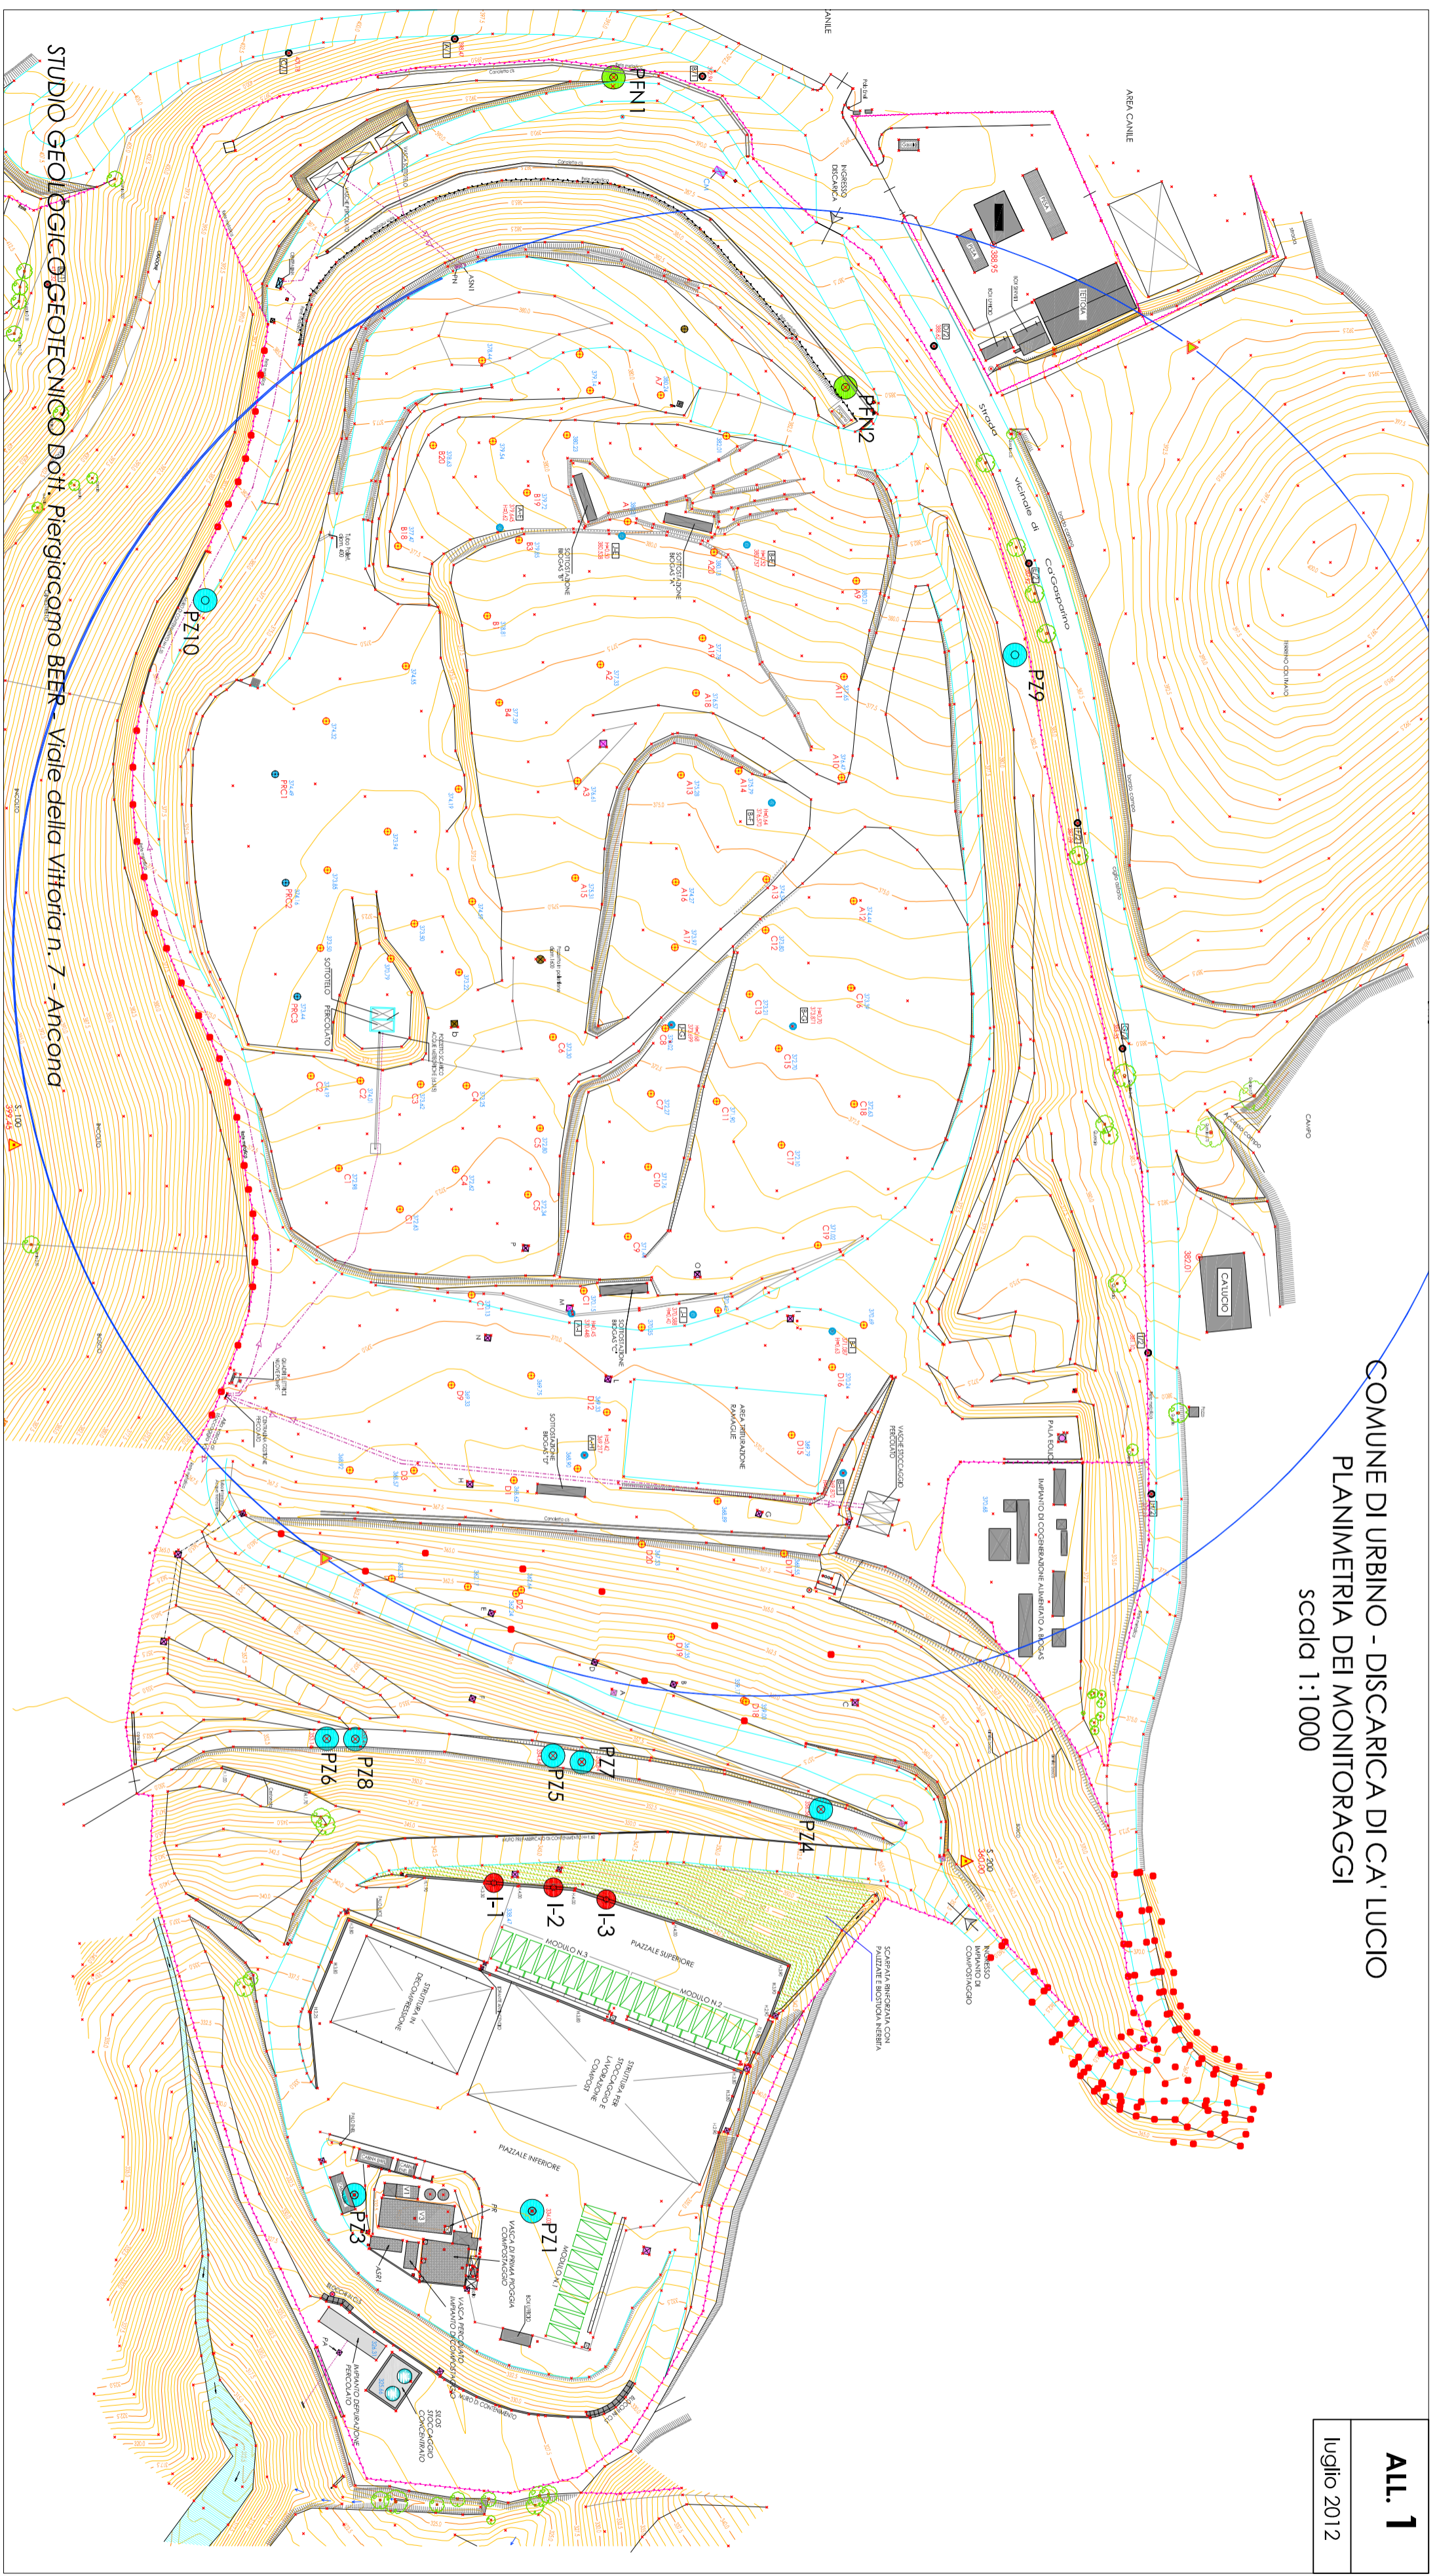
**ALL. 1**  
 luglio 2012

COMUNE DI URBINO - DISCARICA DI CA' LUCIO  
 PLANIMETRIA DEI MONITORAGGI  
 scala 1:1000

In ogni modo ne sono stati eseguiti altri due posizionati come da allegata planimetria in corrispondenza dei lati est ed ovest all'interno della formazione marnoso-arenacea. Dei due piezometri si forniscono le stratigrafie (S9 e S10) e la relativa documentazione fotografica.

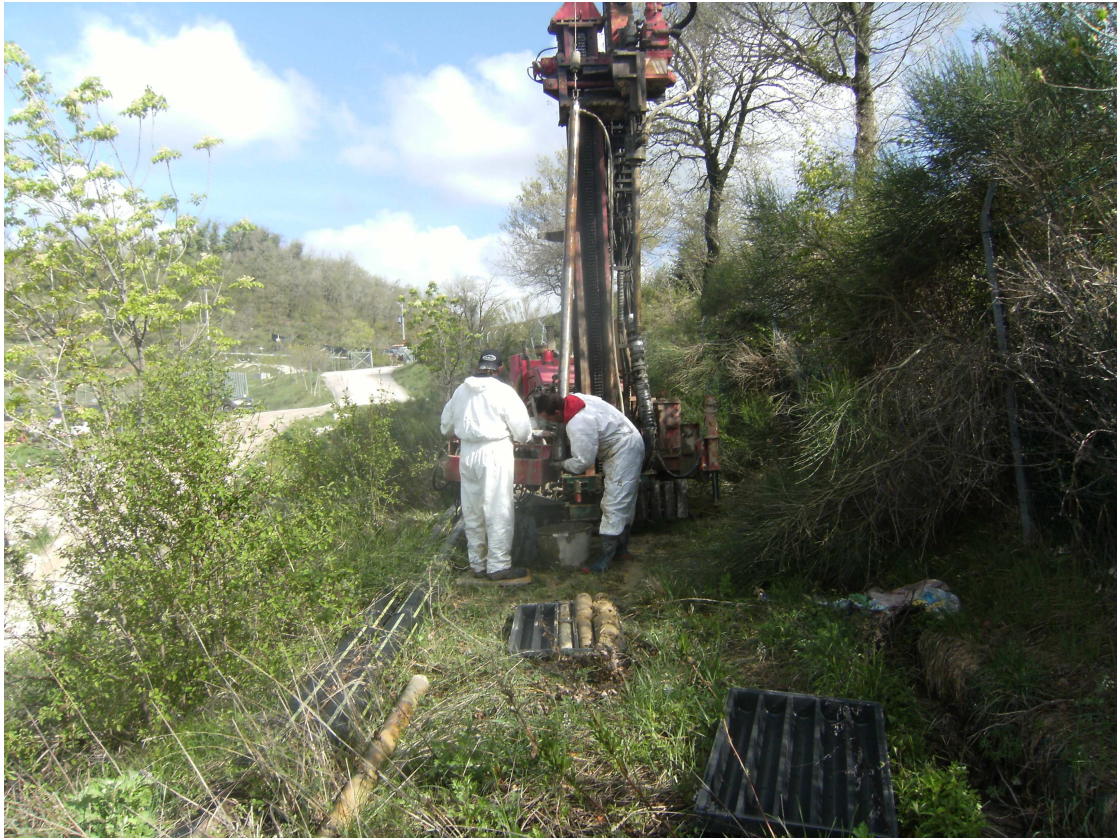
**FOTO 1 :Ubicazione sondaggio S9**

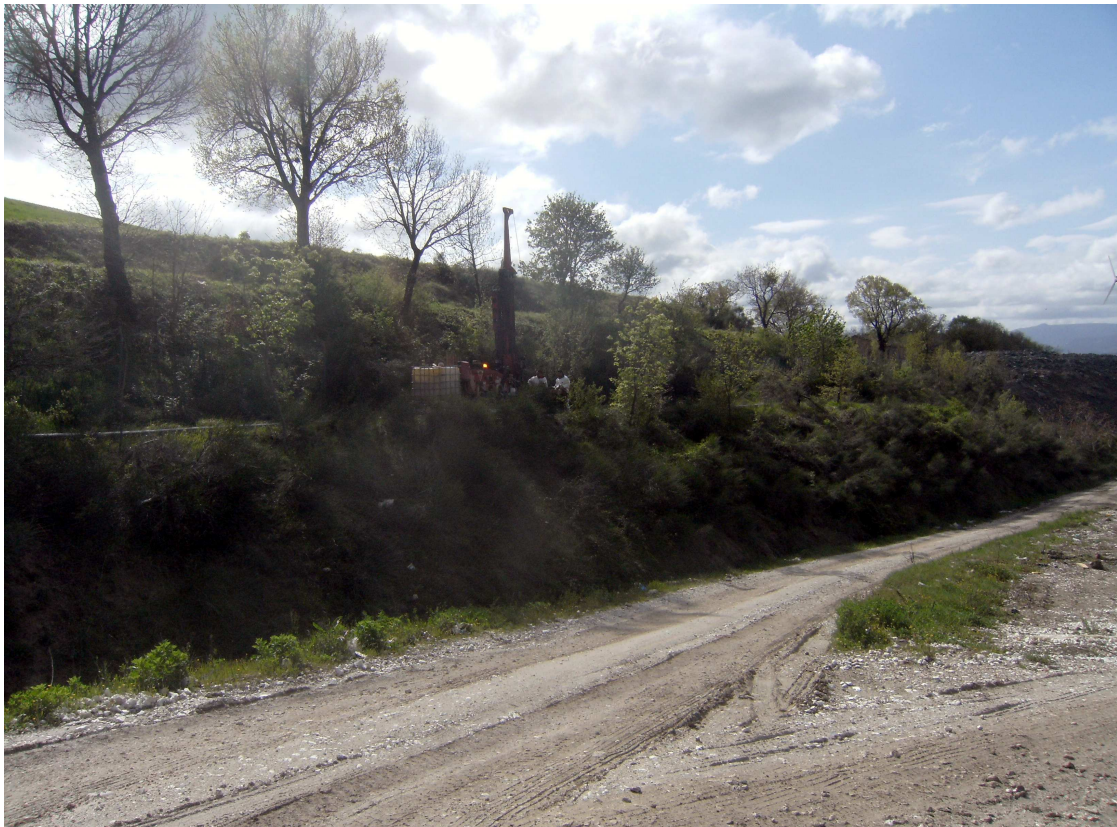
**FOTO 2 :Ubicazione sondaggio S9**

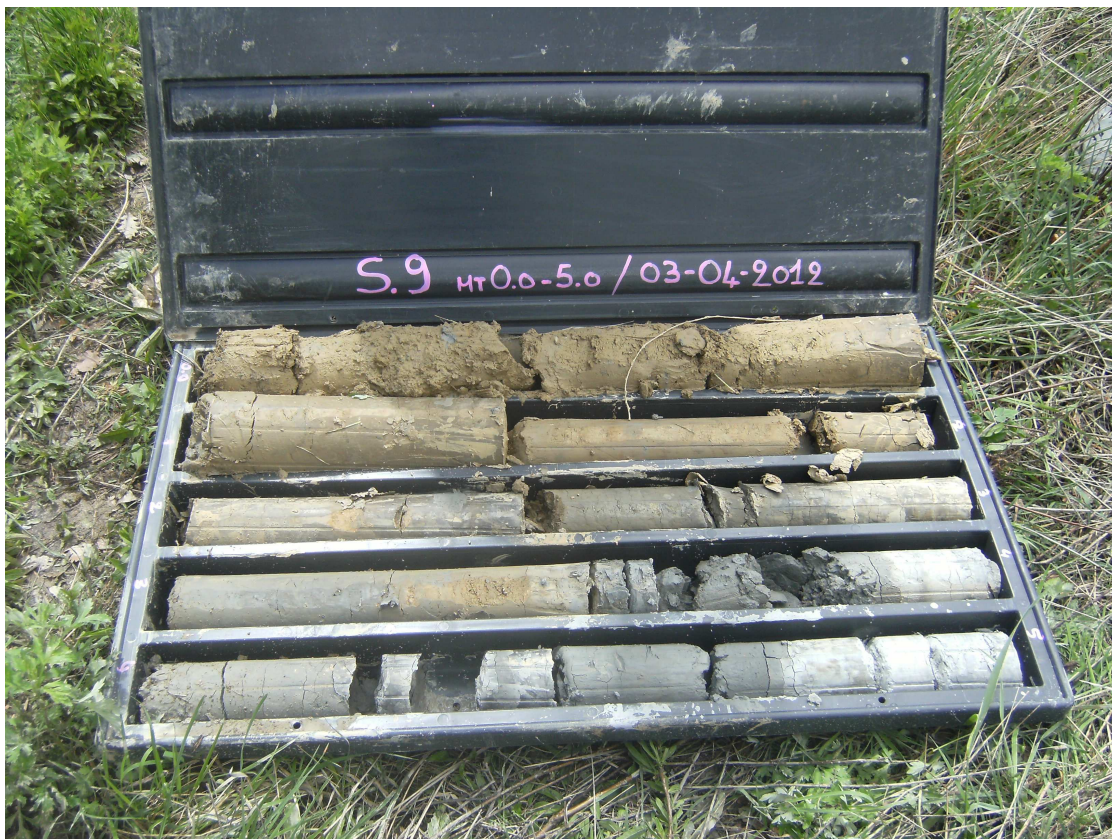
FOTO 3 : Sondaggio n. 9 da 0-5m

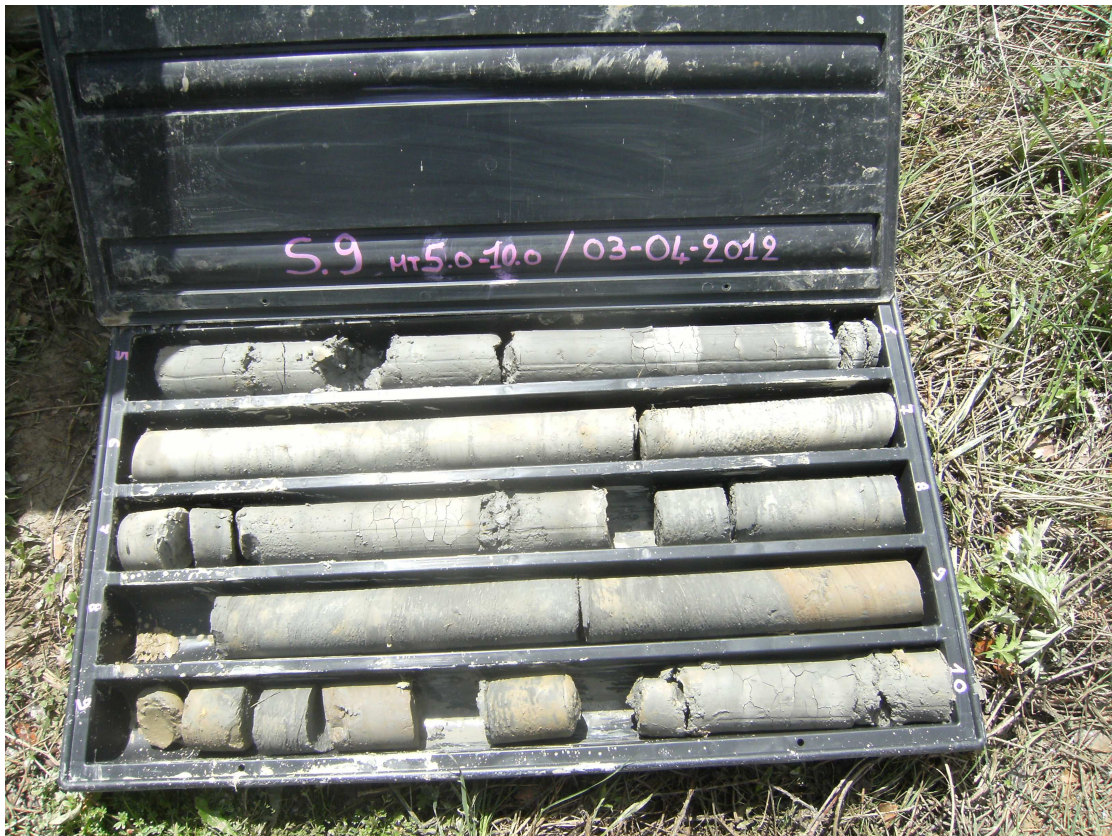
FOTO 4 : Sondaggio n. 9 da 5-10m

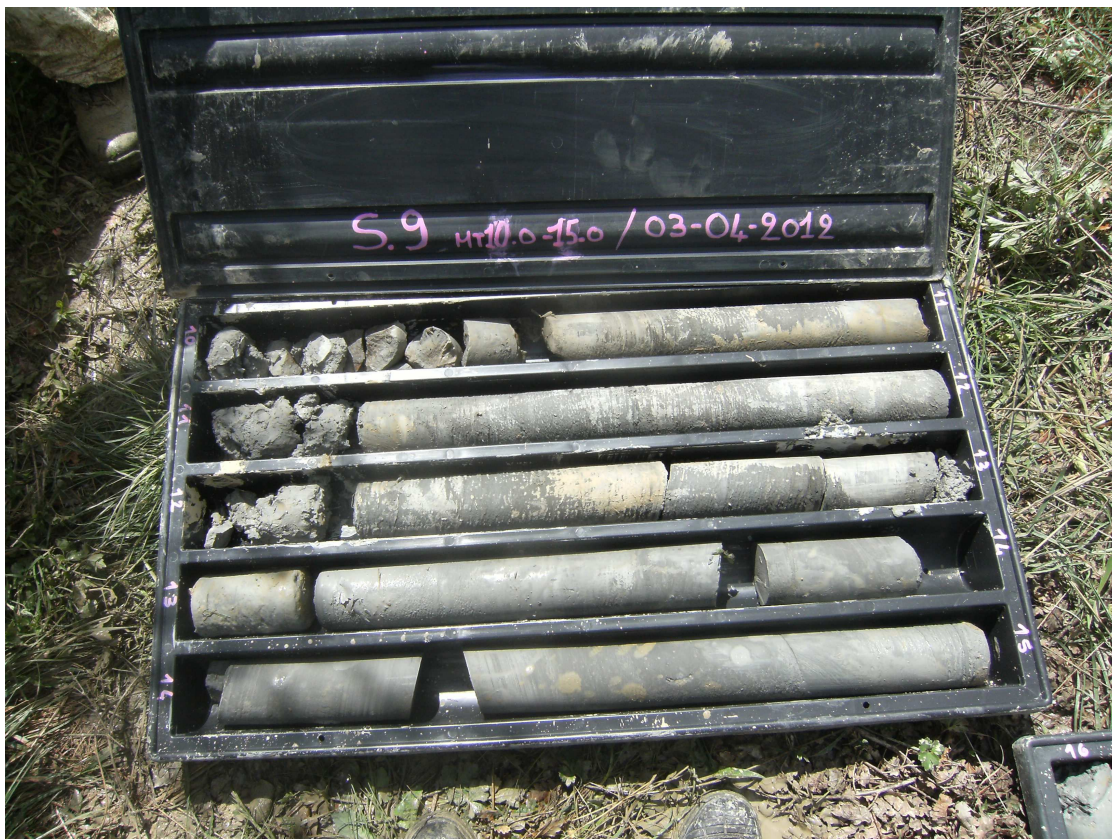
FOTO 5 : Sondaggio n. 9 da 10-15m

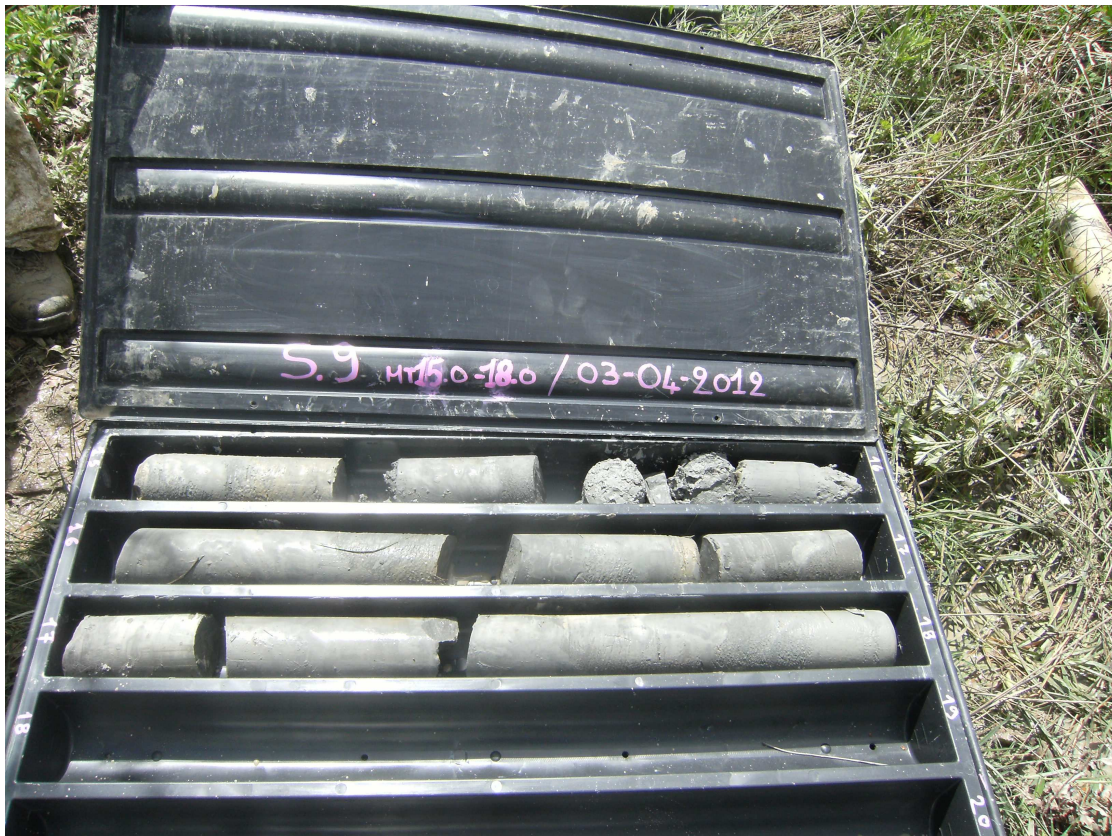
FOTO 6 : Sondaggio n. 9 da 15-18m

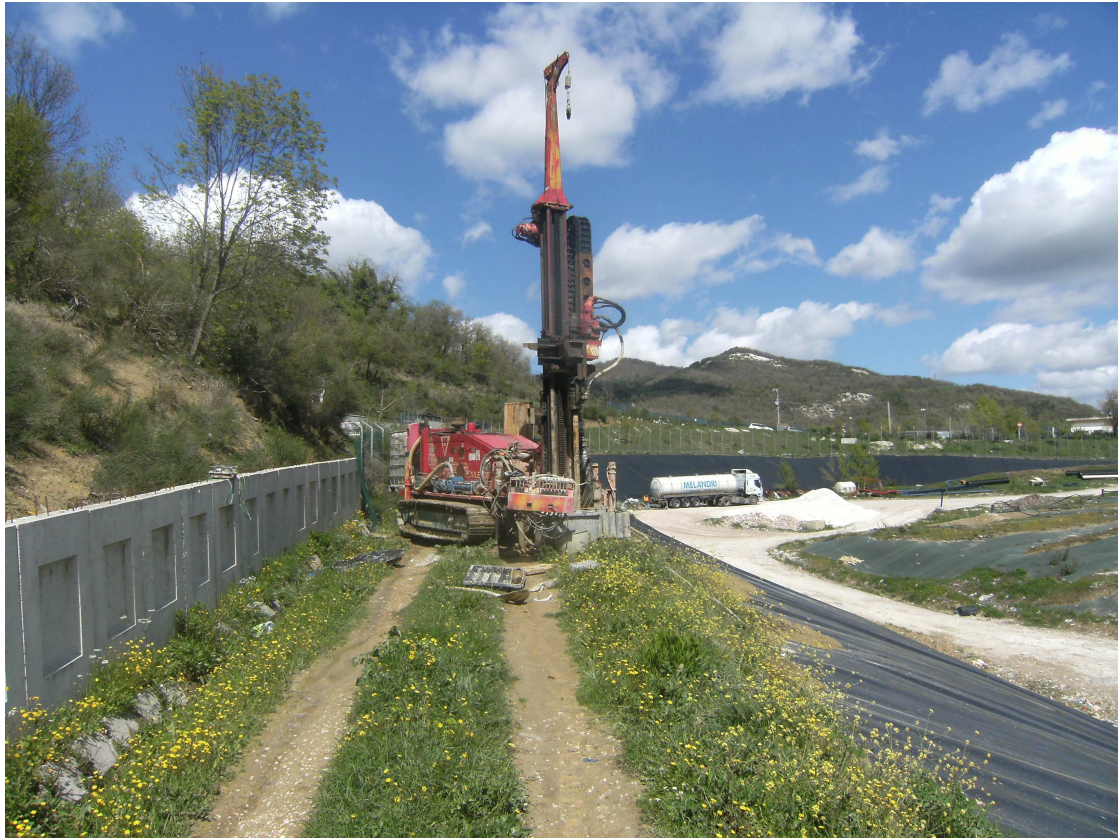
**FOTO 7 :Ubicazione sondaggio S10**

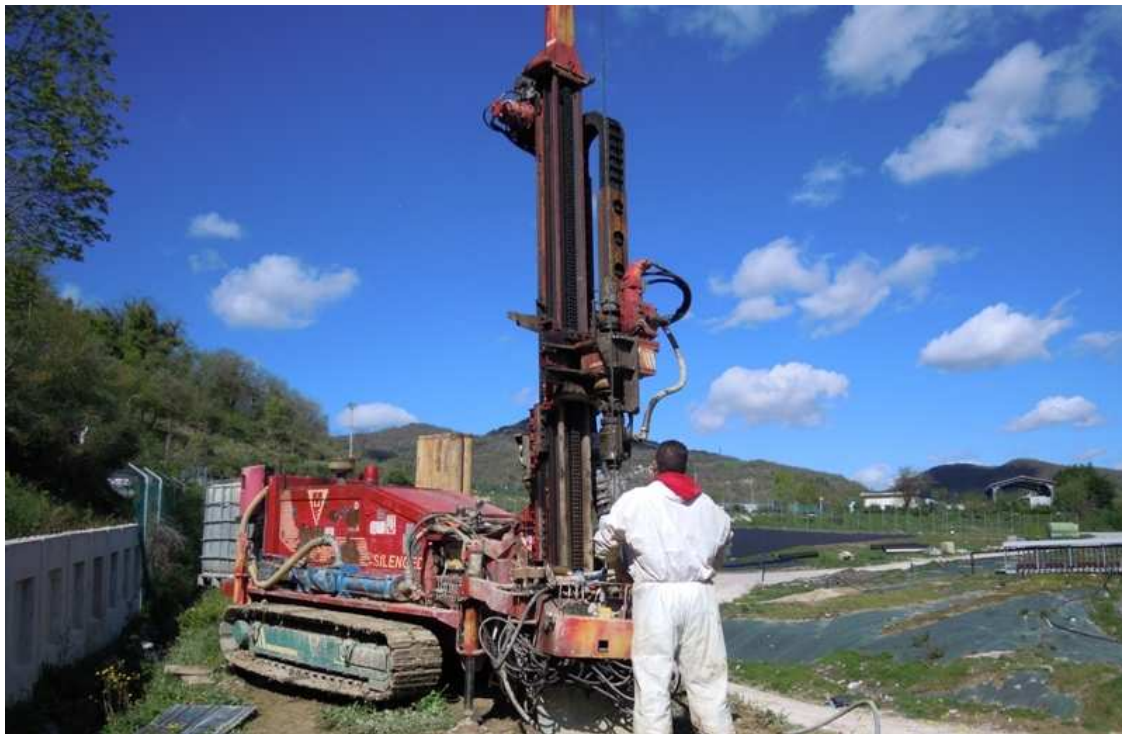
**FOTO 8 :Ubicazione sondaggio S10**

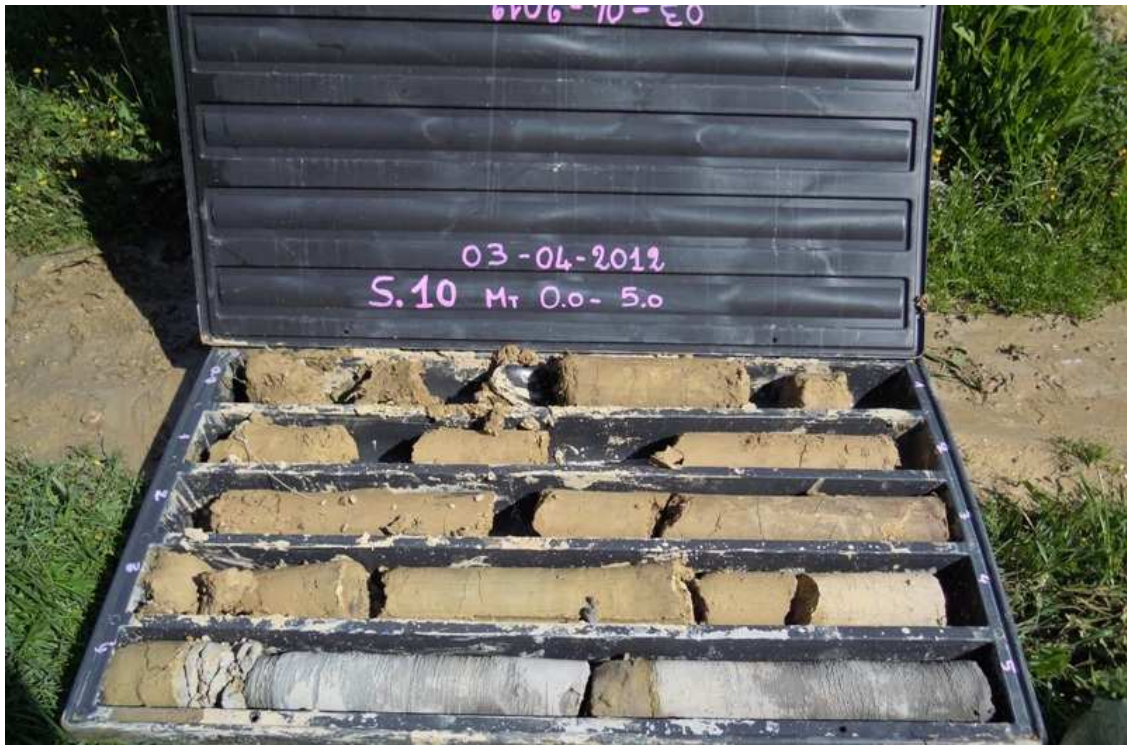
FOTO 9 : Sondaggio n. 10 da 0-5m

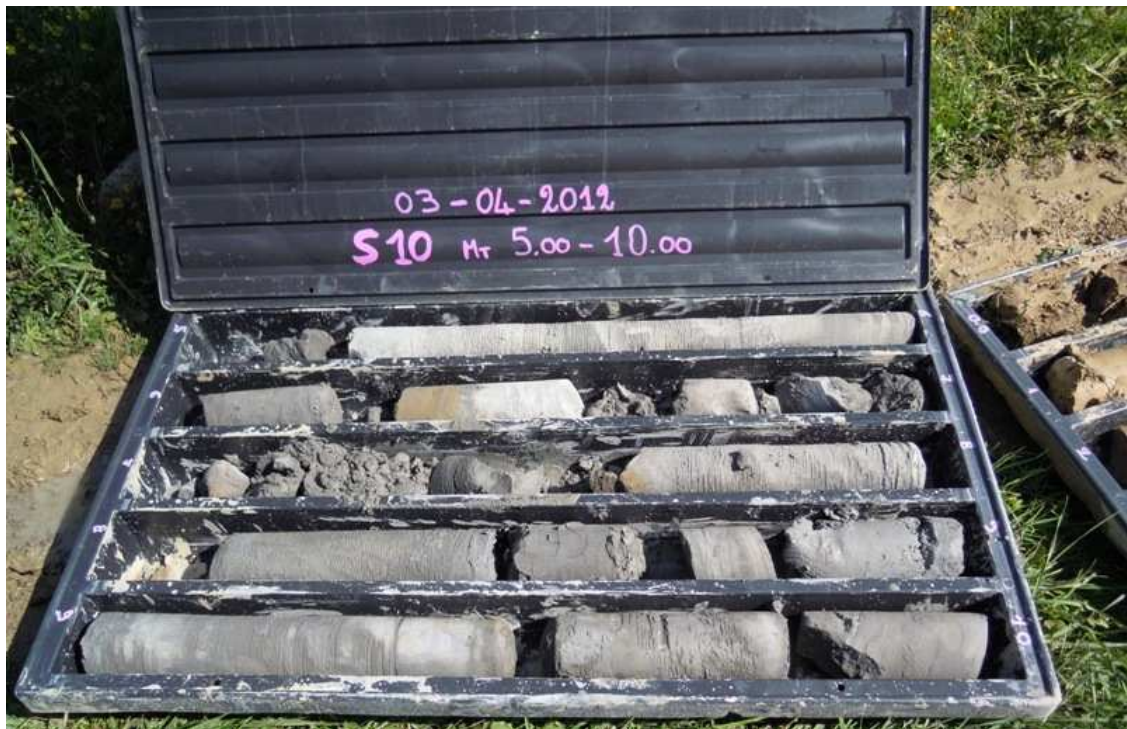
FOTO 10 : Sondaggio n. 10 da 5-10m

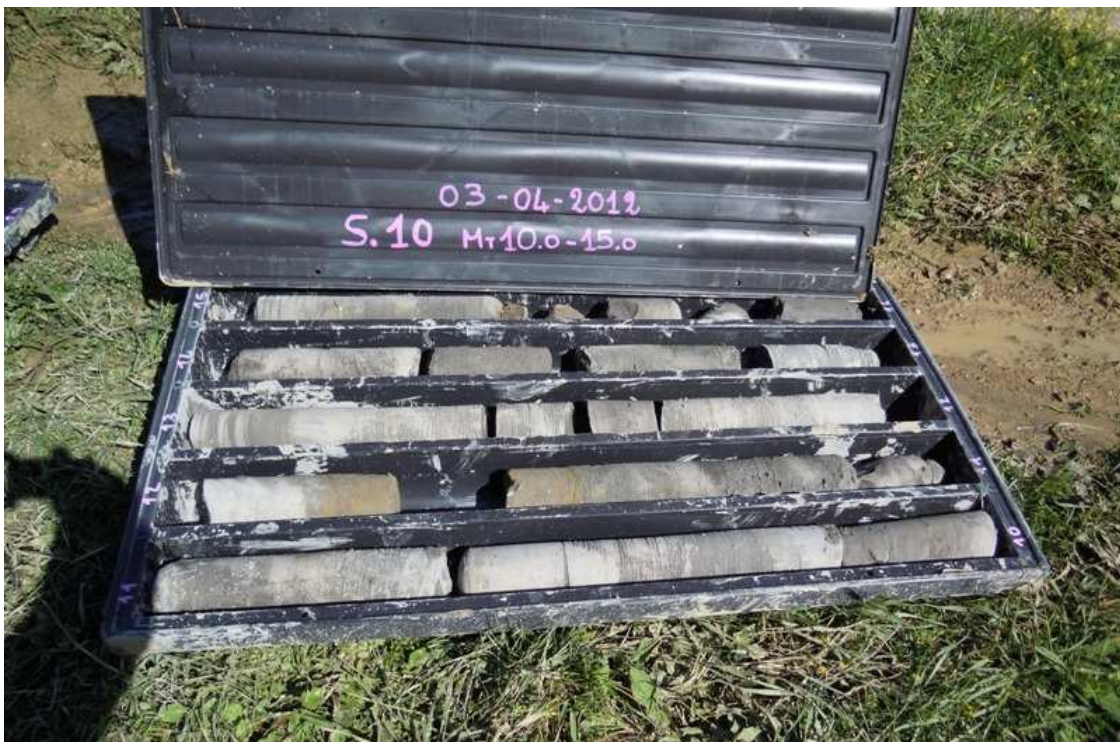
FOTO 11 : Sondaggio n. 10 da 10-15m

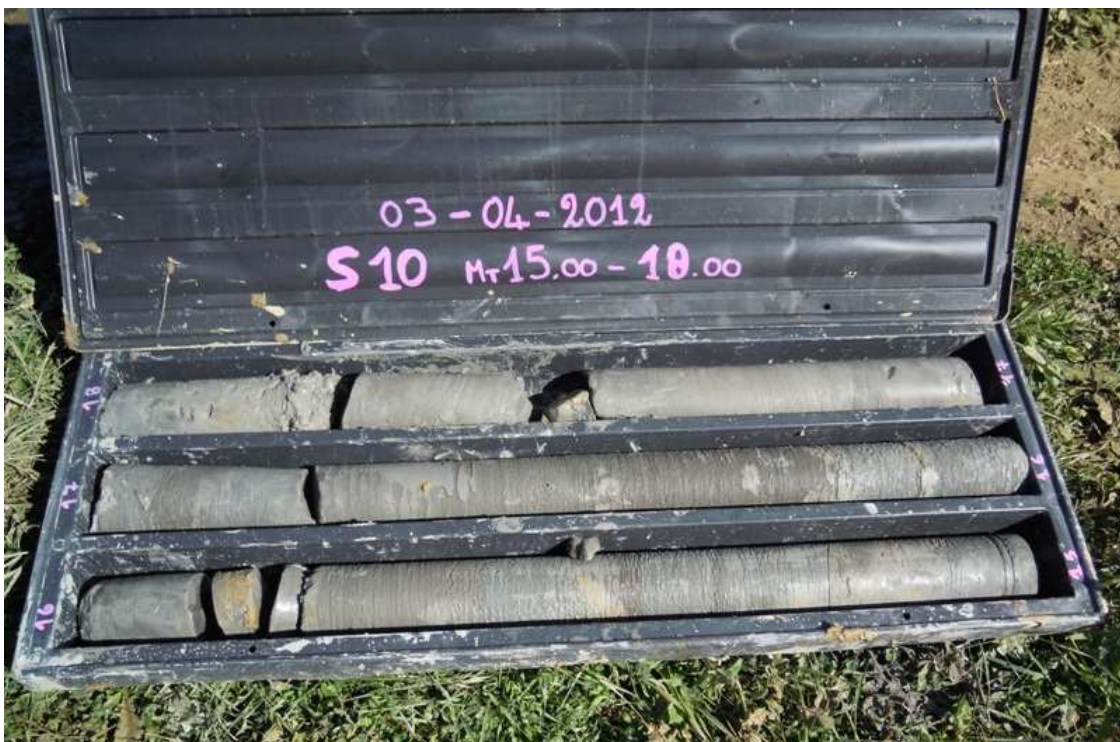
FOTO 12 : Sondaggio n. 10 da 15-18m
