AMPLIAMENTO DISCARICA PER RIFIUTI NON PERICOLOSI DI CORINALDO

PROGETTO DEFINITIVO

N. ELAB.	TITOLO ELABORATO	FORMATO
B.5	RISULTATI INDAGNI GEOGNOSTICHE CARATTERIZZAZIONE DISCARICA	A4
		SCALA

**INDAGINI GEOGNOSTICHE ESEGUITE A SUPPORTO DELLA RELAZIONE
GEOLOGICA PER L'AMPLIAMENTO DELLA DISCARICA PER RIFIUTI NON
PERICOLOSI NEI COMUNI DI
CORINALDO E CASTELLEONE DI SUASA (AN)**

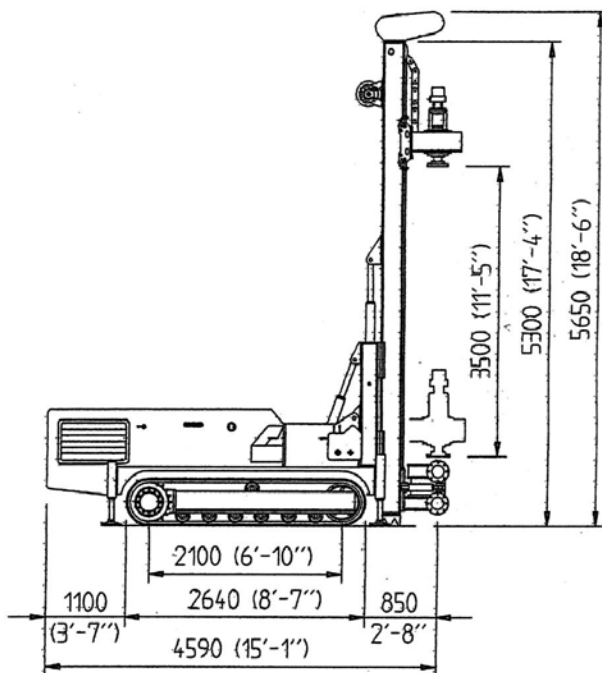
Fig.1 – Sonda perforatrice tipo "CMV MK 600F"

Per l'esecuzione dei sondaggi è stata utilizzata una sonda a rotazione CMV MK 600F carrocingolata, avente le seguenti caratteristiche:

SOTTOCARRO			
type	BERCO		
Lunghezza	mm	2640	(8'-7")
Larghezza	mm	1800	(5'-10")
Pattini	mm	300	(11")
Rulli	nos.	6	
Stabilizzatori	nos.	4	
MOTORE DIESEL			
type	Deutz F4L 912		
Potenza	Bhp	75	
Insonorizzazione	dB	70	
Serbatoio carburante	lt	90	(gal. 23)
Serbatoio olio idraulico	lt	290	(gal. 76)
MAST			
		A	B
Lunghezza	mm	5300 (17')	3800 (12')
Corsa tavola rotary	mm	3500 (11')	2200 (7')
			C
			2100 (7')
Spinta sull'utensile	kg	1500	(lb. 3307)
Forza di estrazione	kg	2500	(lb. 5512)
Traslazione verticale	mm	700	(2'-3")
MORSE			
Morsa di bloccaggio dia.	mm	60/220	(2'-9")
Morsa svitatrice dia.	mm	60/220	(2'-9")
ARGANO			
	kg	1000	(lb. 2204)
Capacità tamburo	m	65	(213')
TAVOLA ROTARY			
Coppia	kgm	100 - 600	(lb.ft 723 - 4340)
Velocità Min. - Max.	rpm	342 - 32	
Passaggio testa di adduzione	inch	2"	
Slidramatic	mm	450	(18")
PESO TOTALE			
	kg	9000	(lb. 19845)
APPLICAZIONI			
Top hammer (drifter)	type	Krupp HB 20A	
Colpi al minuto	min-1	2800

Jet Grouting			
Profondità max.	m	11	(36')
Diametro aste	mm	60-76	(2'-3")
Timer	type	Digital	
ACCESSORI			
Lubrificatore di linea	lt	17	(gal 5)
Pompa acqua	lt/min - bar	120 - 20	(gal 31 - 290 psi)
Pompa schiumogeni	lt/min - bar	30-30	(gal 15 - 435 psi)
Pompa scarotatrice	lt/min - bar	15-150	(gal 4 - 2175 psi)

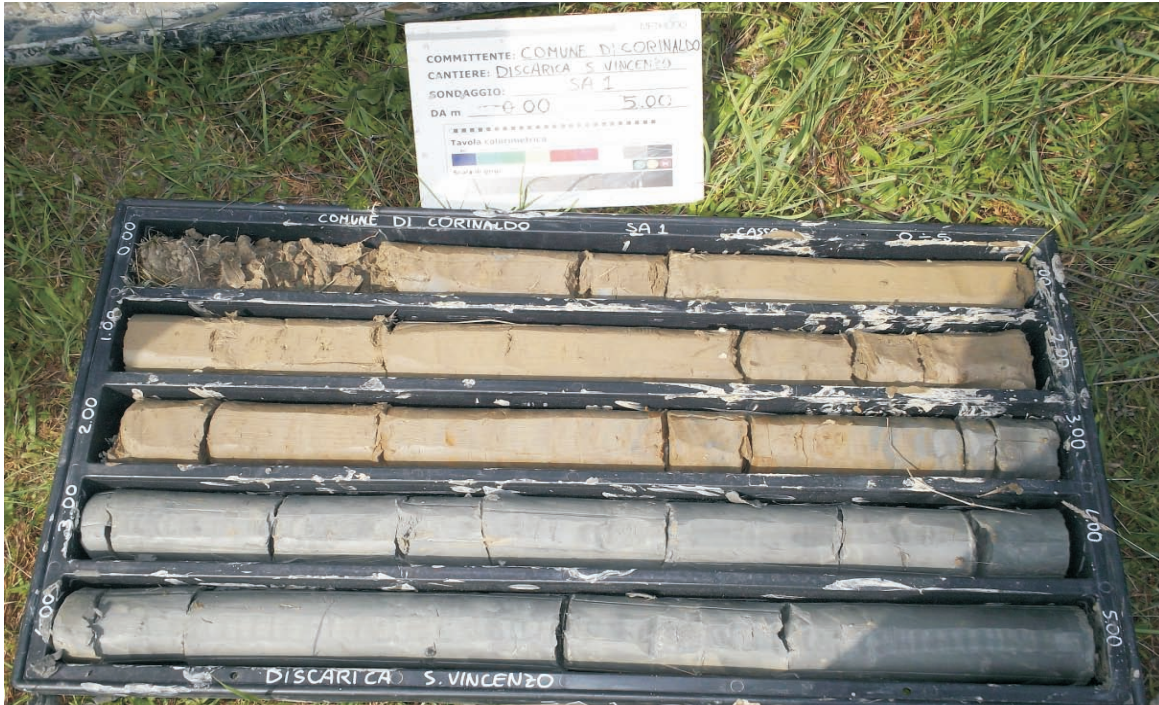
Foto cassa 1 (0.00-5.00 ml)

Terreno vegetale composto da limo argilloso debolmente sabbioso con apparati radicali.					0.00				
1		1.70

Limo argilloso debolmente sabbioso color marrone chiaro con presenza di patine di ossidazione rossastre e gesso. Struttura caotica e presenza di concrezioni carbonatiche.					CB1				
2	2.00								CB2				
3	2.90	0.90

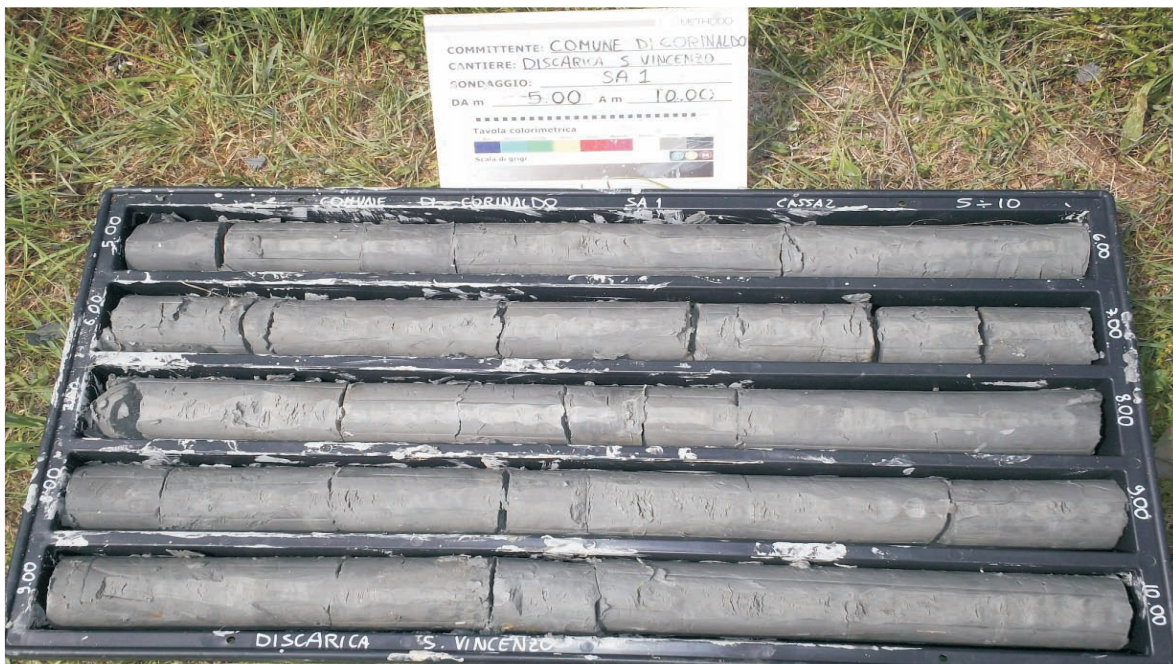
Foto cassa 2 (5.00-10.00 ml)

Argilla debolmente limosa color marrone chiaro con presenza di livelli sabbiosi e frequenti patine di ossidazione rossastre.					CB3				
4													
5													
6													
7						101							
8						14.0							
9		11.10

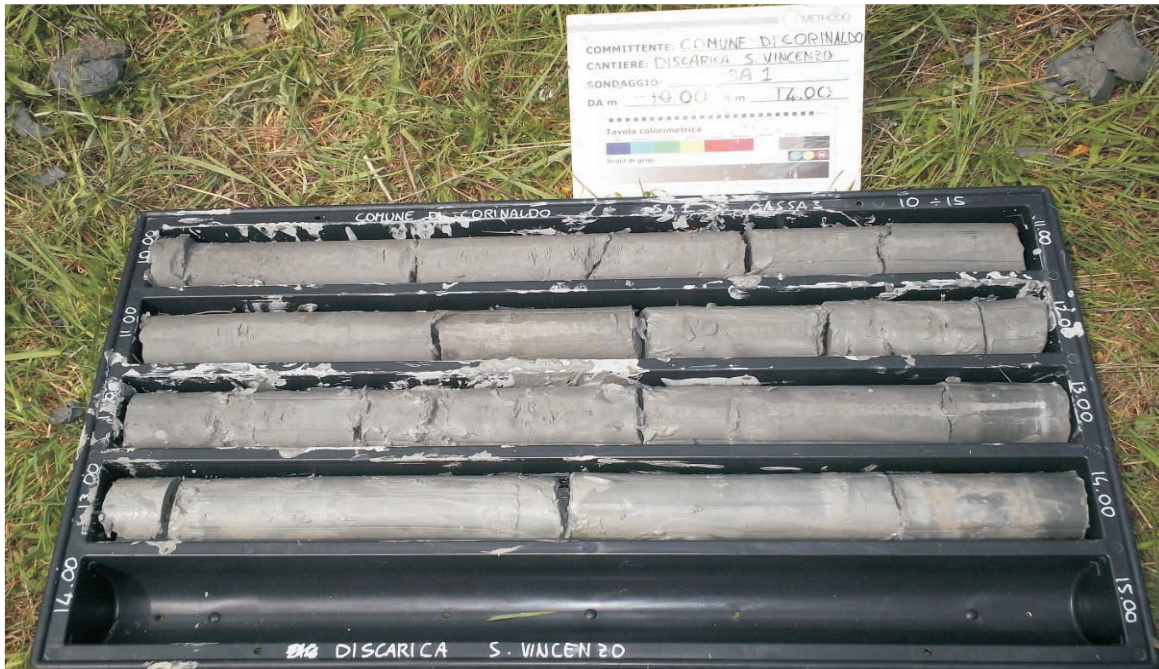
Foto cassa 3 (10.00-14.00 ml)

Argilla debolmente mamosa color grigio-azzurro, dura e stratificata con presenza di livelli sabbiosi millimetrici.									
10													
11													
12													
13													
14	14.00												
15													
16													
17													
18													
19													
20

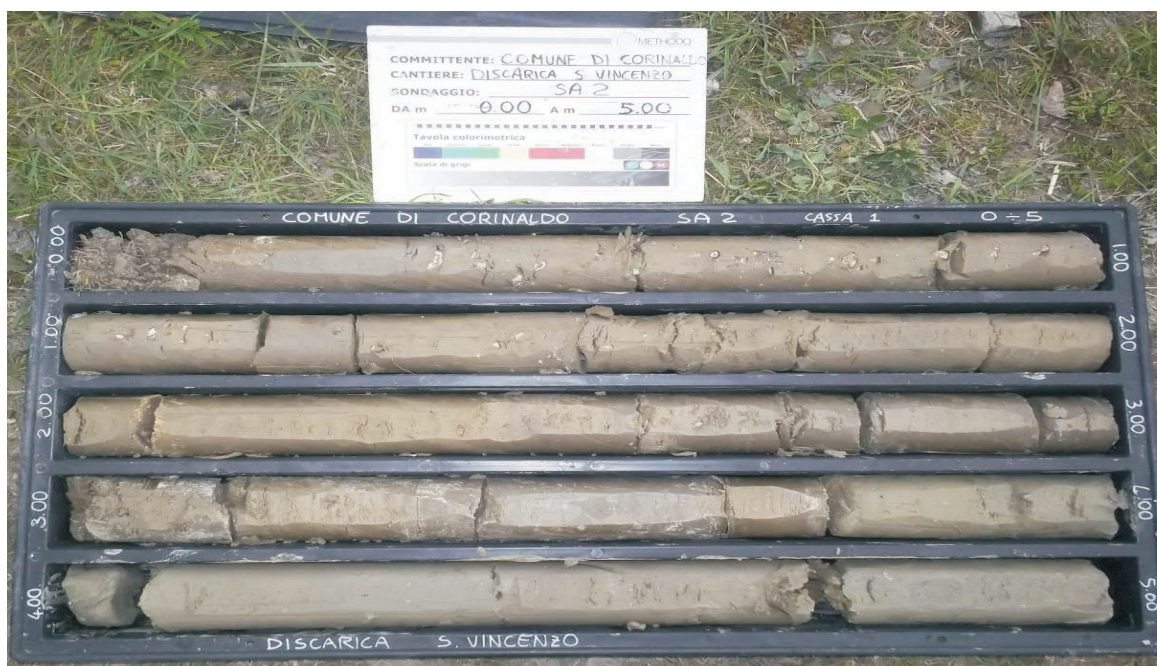
Foto cassa 1 (0.00-5.00 ml)

Terreno vegetale composto da limo-argilloso marrone con presenza di apparati radicali.					0.00				
1

Limo argilloso a tratti sabbioso color marrone con sfumature grigie e con presenza di ghiaia calcarea subarrotondata nei primi 2m. Presenza di rare concrezioni carbonatiche e patine di ossidazione rossastre. Struttura caotica.					CB1				
2		3.50							2.50				
3													
4	3.70								CB2				
5		3.30

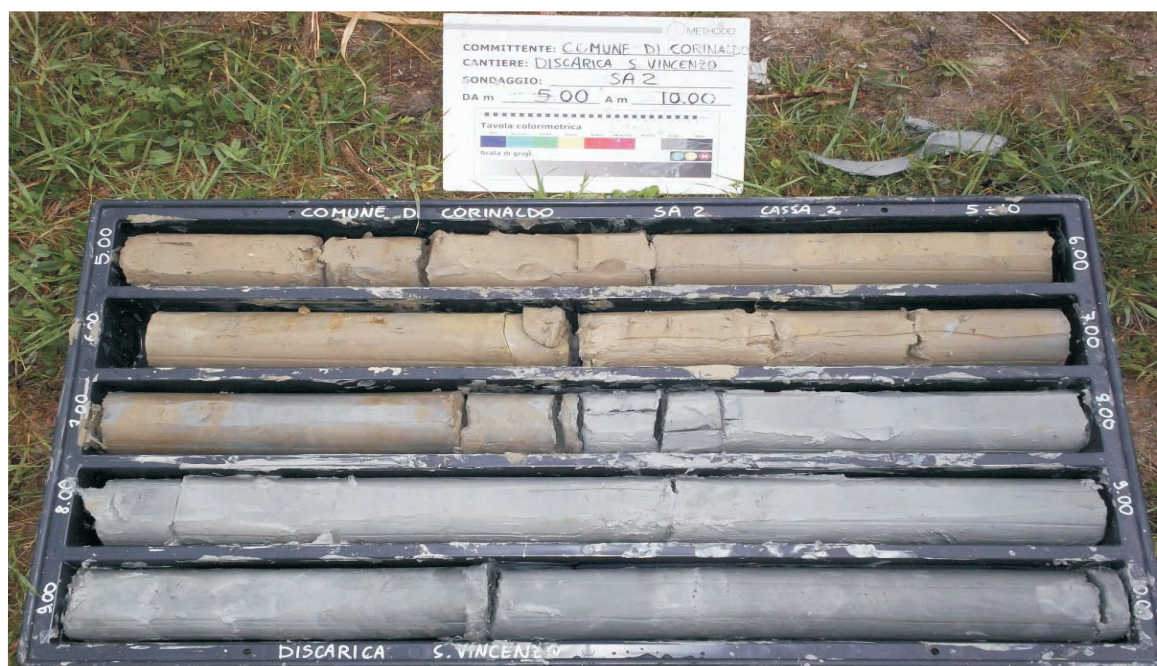
Foto cassa 2 (5.00-10.00 ml)

Argilla limosa color marrone chiaro con presenza di livelli sabbiosi centimetrici e millimetrici e concrezioni carbonatiche sparse. Presenti rare patine di ossidazione rossastre che diventano più frequenti tra 6,2-6,4m. Struttura caotica.					5.00				
6									CB3				
7	7.00								7.00				
8

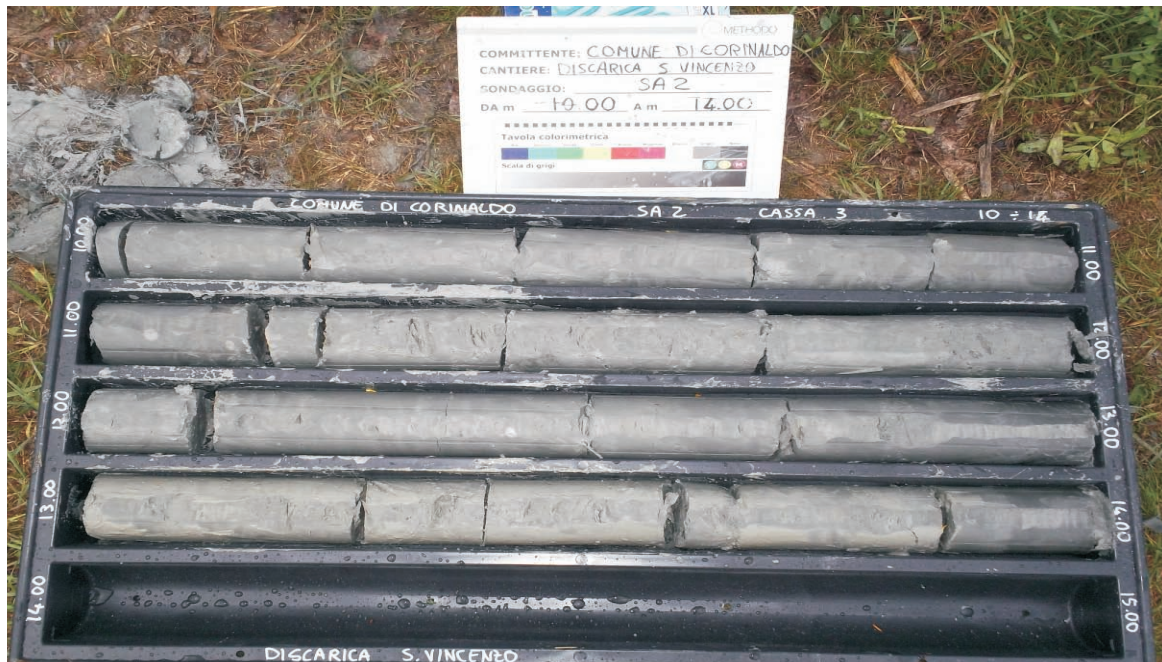
Foto cassa 3 (10.00-14.00 ml)

101							
9						14.0							
10		7.00		Argilla grigio-azzurra di consistenza medio-alta e stratificata.									
11													
12													
13													
14	14.00

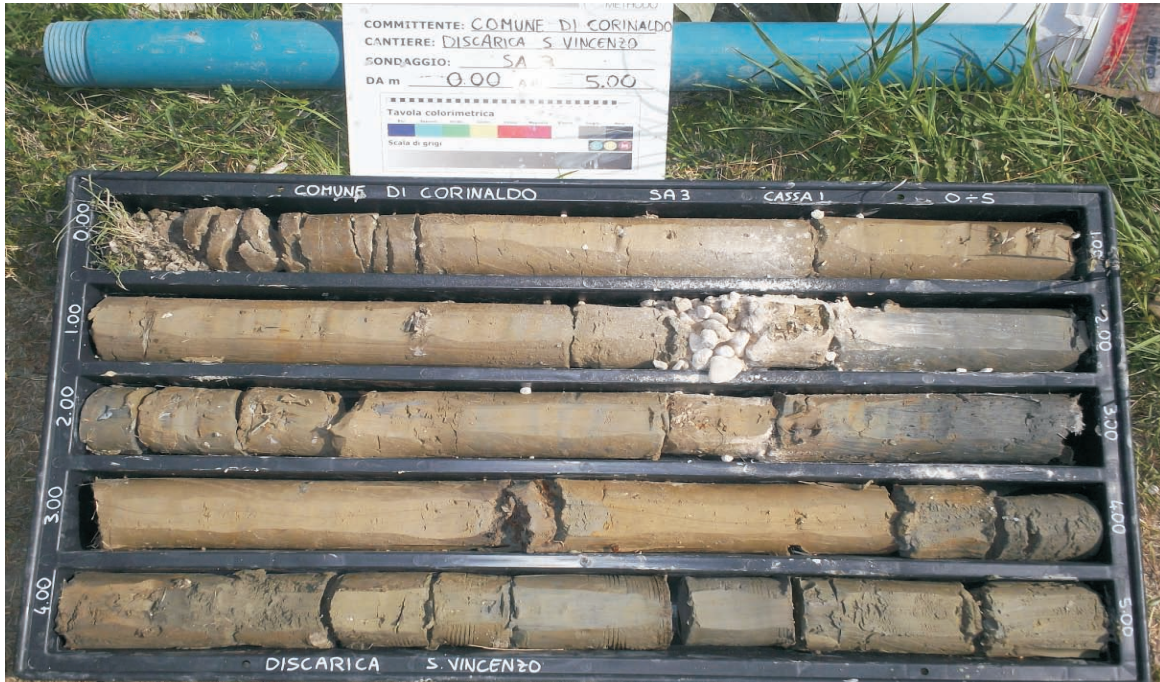
Foto cassa 1 (0.00-5.00 ml)

0.10	0.10		Terreno vegetale composto da limo argilloso marrone chiaro con presenza di ghiaia calcarea subarrotondata(max 0,5cm) e apparati radicali.					0.00				
1									CB1				
2		3.90		Limo argilloso a tratti marcatamente sabbioso di colore marrone chiaro e grigio.Presenza di ossidazioni rossastre, di cristalli di gesso e di concrezioni carbonatiche.Livello di ghiaia calcarea tra 1,55-1,65m.Presenza frequente di rifiuti antropici(plastica, vetro e cavi elettrici)					2.00				
3									CB2				
4	4.00								4.00				
5		1.90		Argilla limoso-sabbiosa di colore marrone scuro.					CB3				
6	5.90								6.00				
7					101								
8						14.0							
9													
10		8.10		Argilla debolmetne marnosa grigio-azzurra,dura e stratificata.									
11													
12													
13													
14	14.00												
15													
16													
17													
18													
19													
20

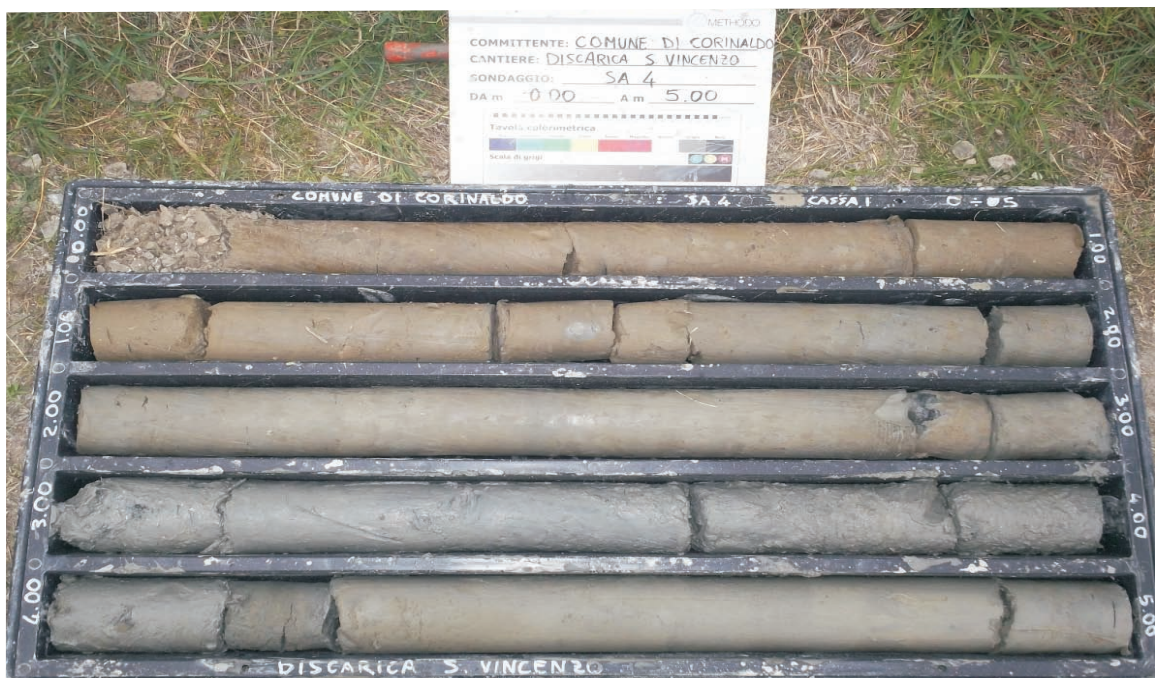
Foto cassa 1 (0.00-5.00 ml)

Terreno vegetale composto da limo argilloso color marrone chiaro e presenza di ghiaia calcarea subarrotondata e apparati radicali.					0.00				
2		3.80

Terreno di riporto composto da limo argilloso di colore marrone chiaro. La colorazione da 3 a 4,1m è grigio-nerastra per la presenza di materiale organico.					CB1				
3									2.50				
4	4.00

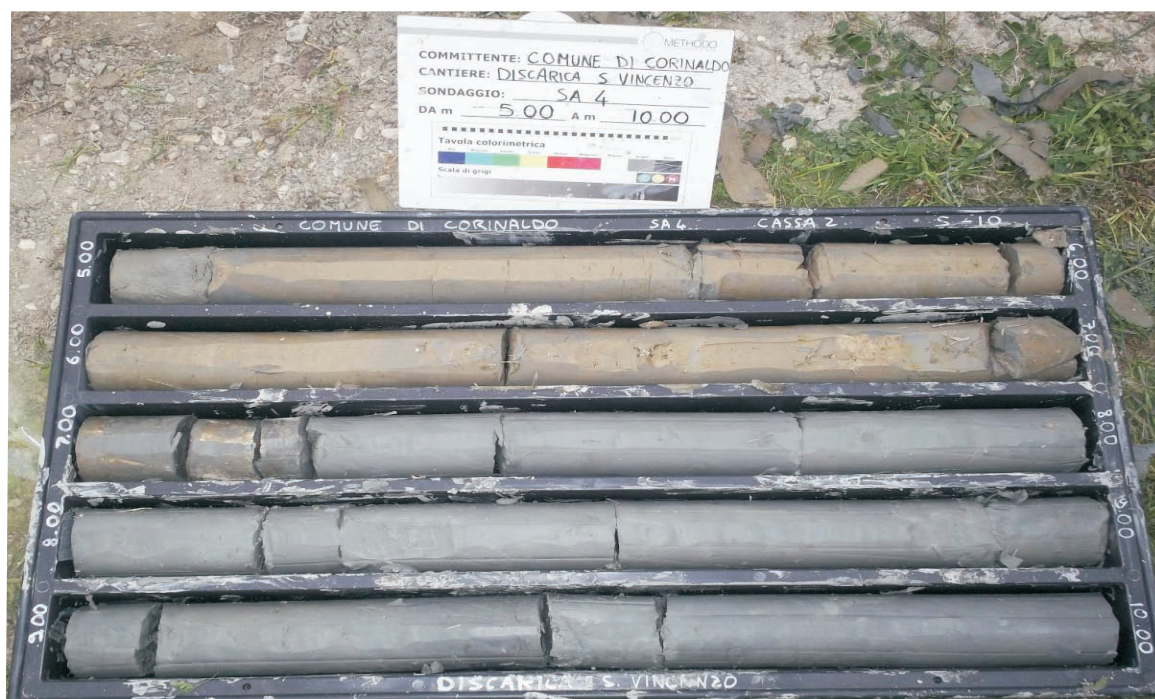
Foto cassa 2 (5.00-10.00 ml)

Argilla limosa color marrone chiaro con presenza di concrezioni carbonatiche e cristalli di gesso. Da 6,5 a 6,9m presenza di livelli millimetrici e centimetrici sabbiosi color ocra e patine di ossidazione rossastre.					CB2				
5		3.00

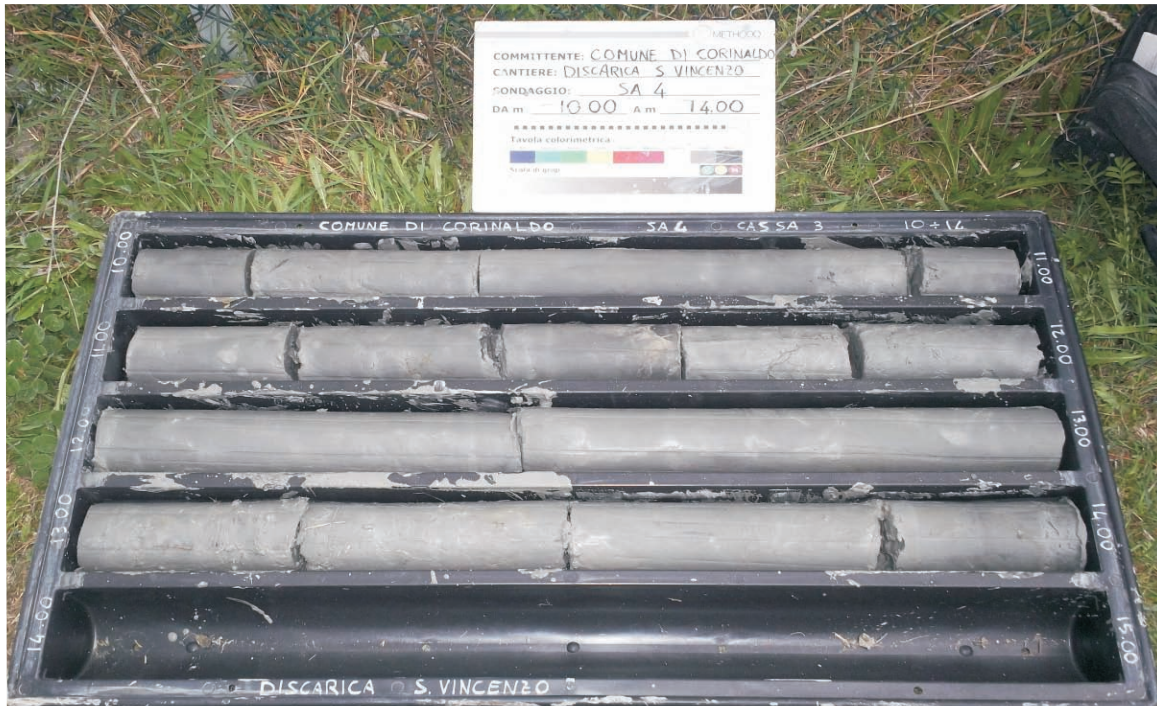
Foto cassa 3 (10.00-14.00 ml)

Argilla debolmente marnosa grigio-azzurra dura, stratificata con presenza di livelli millimetrici sabbiosi.	101	14.0			7.00

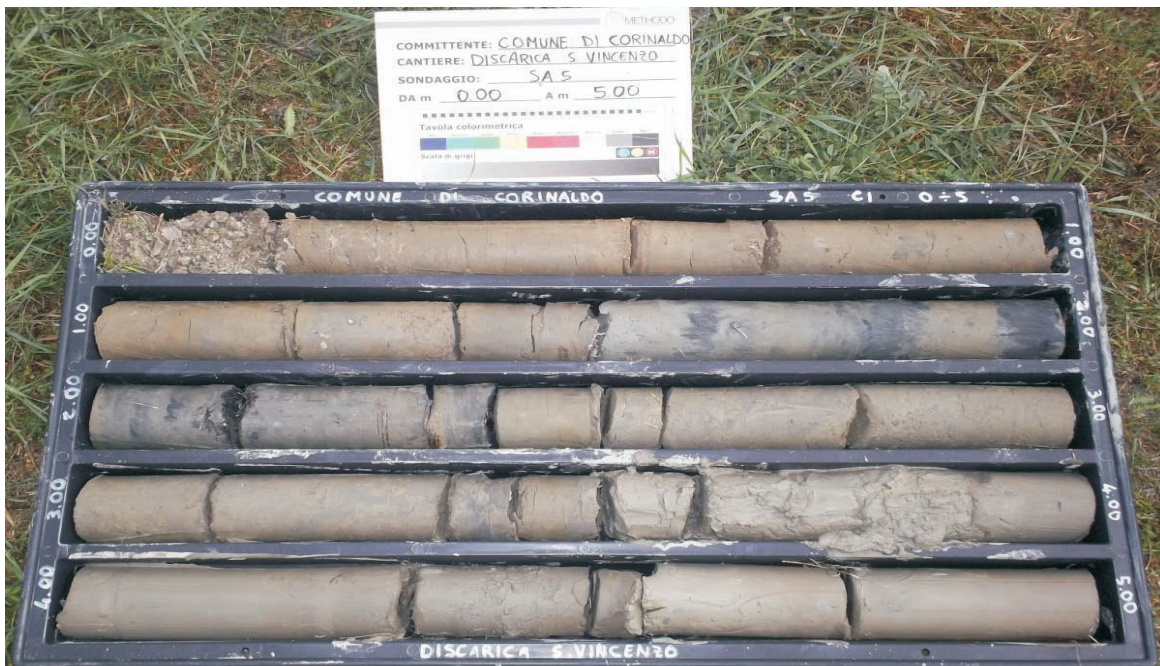
Foto cassa 1 (0.00-5.00 ml)

Terreno vegetale composto da limo argilloso color marrone chiaro e presenza di ghiaia calcarea subarrotondata e apparati radicali.					0.00				
2	2.30	2.30

Terreno di riporto composto da limo argilloso di colore marrone chiaro con sporadica presenza di concrezioni carbonatiche e cristalli di gesso. Presenza di livelli di ossidazione rossastri e di livelli centimetrici e decimetrici grigio-nerastri composti da materiale organico e resti vegetali.					CB1				
3	2.50	2.50

Argilla limosa color marrone chiaro con presenza di concrezioni carbonatiche e patine di ossidazione rossastre.					4.00				
5	5.50	5.50

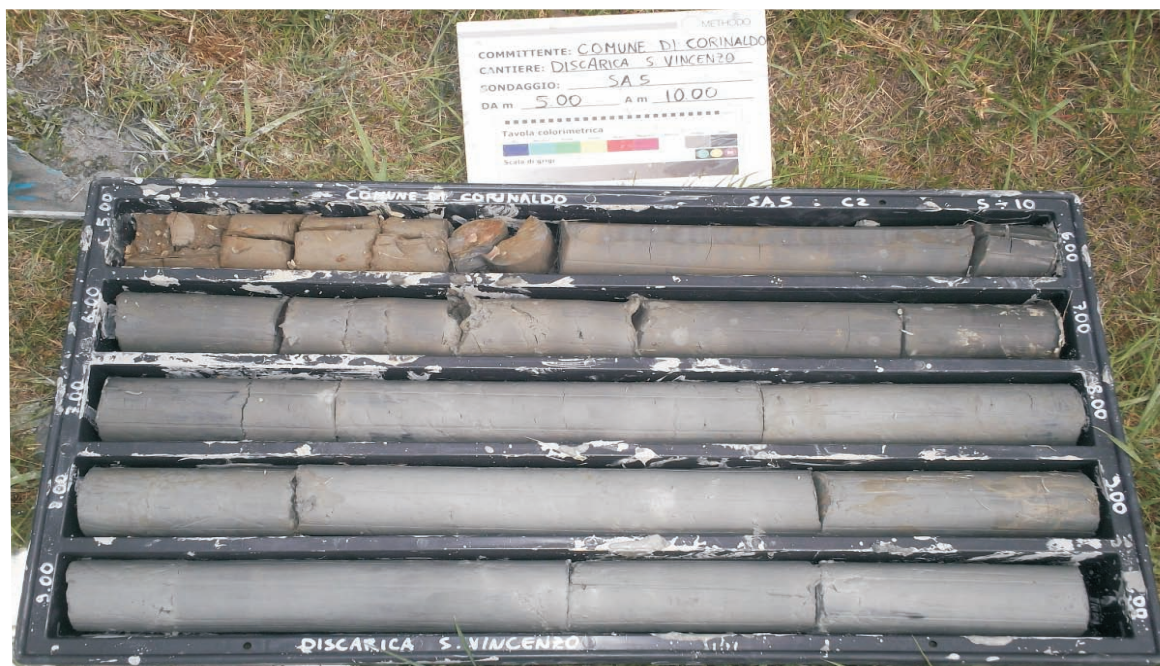
Foto cassa 2 (5.00-10.00 ml)

Argilla debolmente marnosa grigio-azzurra dura, stratificata con presenza di livelli millimetrici sabbiosi.	101	14.0			5.50
