DISCARICA CA' LUCIO MODIFICA NON SOSTANZIALE

RELAZIONE GEOTECNICA E VERIFICHE DI STABILITÀ'

IMPIANTO DI SMALTIMENTO RIFIUTI NON PERICOLOSI

SITO IN LOCALITÀ CA' LUCIO DI URBINO (PU)

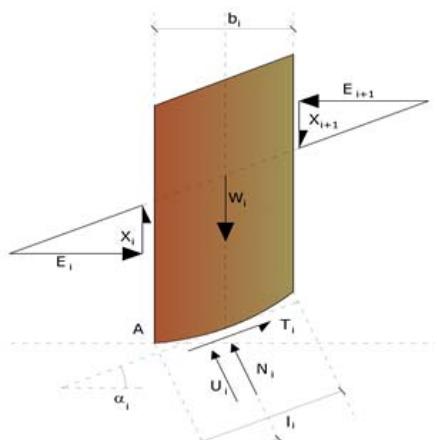
Metodo di Bishop (1955)

Con tale metodo non viene trascurato nessun contributo di forze agenti sui blocchi e fu il primo a descrivere i problemi legati ai metodi convenzionali.

$$F = \frac{\sum [c_i \times b_i + (W_i - u_i \times b_i + \Delta X_i) \times \tan \varphi_i] \times \frac{\sec \alpha_i}{1 + \tan \alpha_i \times \tan \varphi_i / F}}{\sum W_i \times \sin \alpha_i}$$

I valori di F e di ΔX per ogni elemento che soddisfano questa equazione danno una soluzione rigorosa al problema. Come prima approssimazione conviene porre $\Delta X = 0$ ed iterare per il calcolo del fattore di sicurezza, tale procedimento è noto come metodo di **Bishop ordinario**, gli errori commessi rispetto al metodo completo sono di circa 1 %.

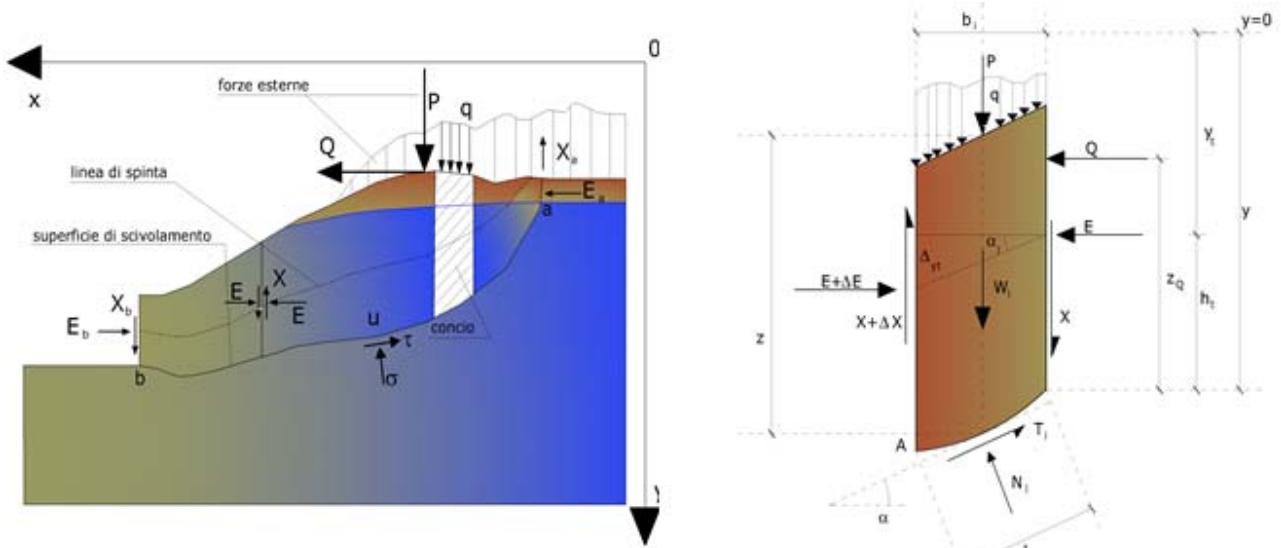
Azioni sul concio i -esimo secondo le ipotesi di Janbu e rappresentazione d'insieme dell'ammasso

Janbu estese il metodo di Bishop a superfici di scorrimento di forma qualsiasi.

Quando vengono trattate superfici di scorrimento di forma qualsiasi il braccio delle forze cambia (nel caso delle superfici circolari resta costante e pari al raggio). A tal motivo risulta più conveniente valutare l'equazione del momento rispetto allo spigolo di ogni blocco.

$$F = \frac{\sum \{c_i \times b + (W_i - u_i \times b_i + \Delta X_i) \times \tan \phi_i\} \times \frac{\sec^2 \alpha_i}{1 + \tan \alpha_i \times \tan \phi_i / F}}{\sum W_i \times \tan \alpha_i}$$

Assumendo $\Delta X_i = 0$ si ottiene il metodo ordinario. Janbu propose inoltre un metodo per la correzione del fattore di sicurezza ottenuto con il metodo ordinario secondo la seguente:

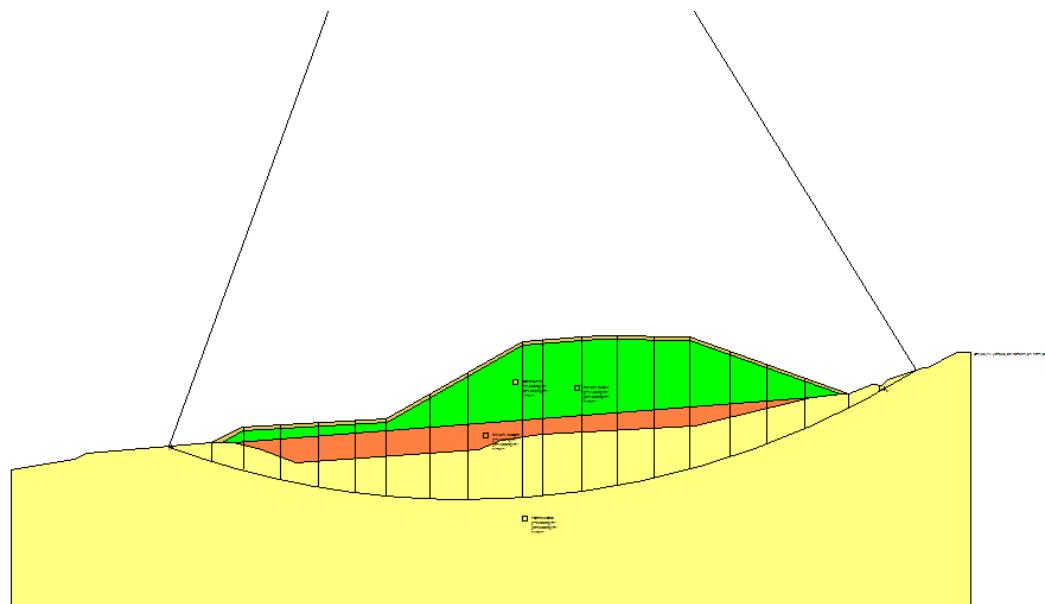
**VERIFICA DI STABILITÀ GLOBALE
METODO DI BISHOP
FS = 4,0**

Stratigrafia

Strato	Coesione (kg/cm ²)	Coesione non drenata (kg/cm ²)	Angolo resistenza al taglio (°)	Peso unità di volume (Kg/m ³)	Peso saturo (Kg/m ³)	Litologia	
1	0,00	0	21	1800	1900	COPERTURA	
2	0,06	3	27	1100	1300	RIFIUTI NUOVI	
3	0,06	3	27	1100	1300	RIFIUTI VECCHI	
4	0,06	2	24	2200	2300	FORMAZIONE

Fs minimo individuato	4,0
Ascissa centro superficie	155,71 m
Ordinata centro superficie	326,89 m
Raggio superficie	294,64 m

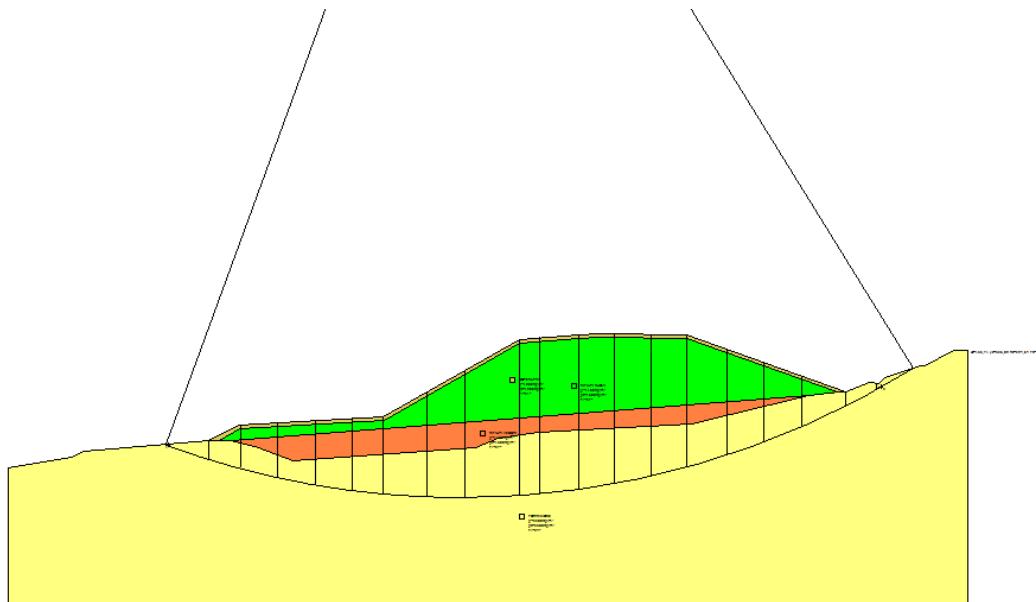
**VERIFICA DI STABILITÀ GLOBALE – FALDA PIANO CAMPAGNA
METODO DI BISHOP
FS = 3,98**

Stratigrafia

Strato	Coesione (kg/cm ²)	Coesione non drenata (kg/cm ²)	Angolo resistenza al taglio (°)	Peso unità di volume (Kg/m ³)	Peso saturo (Kg/m ³)	Litologia	
1	0,00	0	21	1800	1900	COPERTURA	
2	0,06	3	27	1100	1300	RIFIUTI NUOVI	
3	0,06	3	27	1100	1300	RIFIUTI VECCHI	
4	0,06	2	24	2200	2300	FORMAZIONE

Fs minimo individuato	3,98
Ascissa centro superficie	155,71 m
Ordinata centro superficie	326,89 m
Raggio superficie	294,64 m

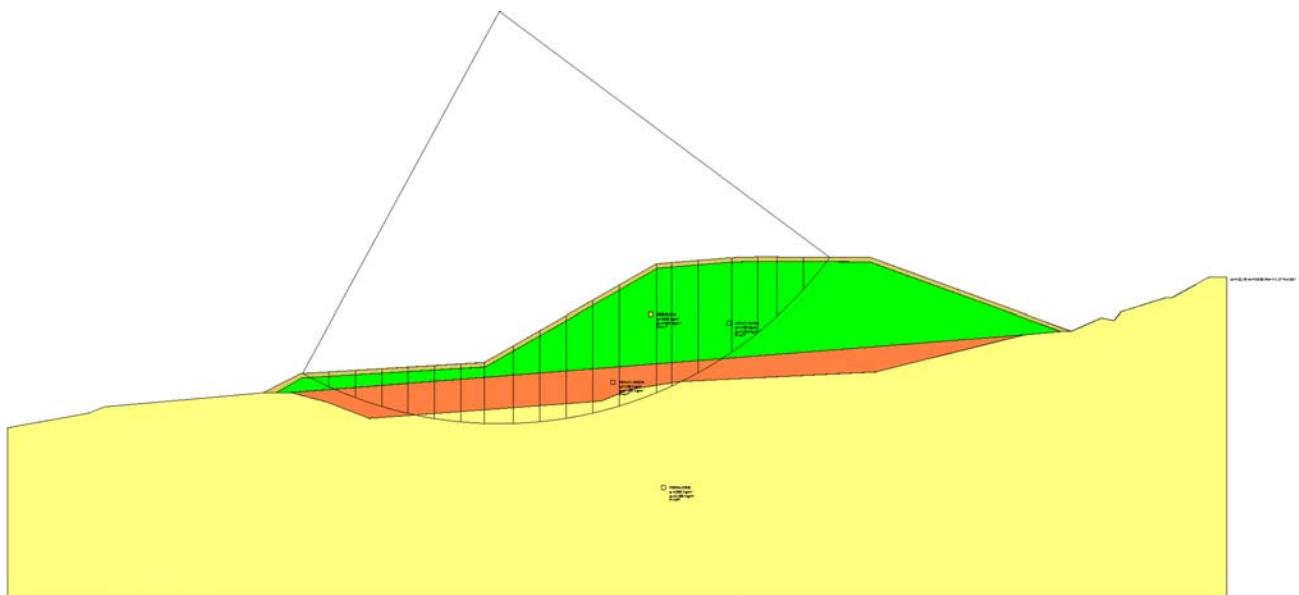
**VERIFICA DI STABILITÀ CUMULO
METODO DI BISHOP
FS = 2,01**

Stratigrafia

Strato	Coesione (kg/cm ²)	Coesione non drenata (kg/cm ²)	Angolo resistenza al taglio (°)	Peso unità di volume (Kg/m ³)	Peso saturo (Kg/m ³)	Litologia	
1	0,00	0	21	1800	1900	COPERTURA	
2	0,06	3	27	1100	1300	RIFIUTI NUOVI	
3	0,06	3	27	1100	1300	RIFIUTI VECCHI	
4	0,06	2	24	2200	2300	FORMAZIONE

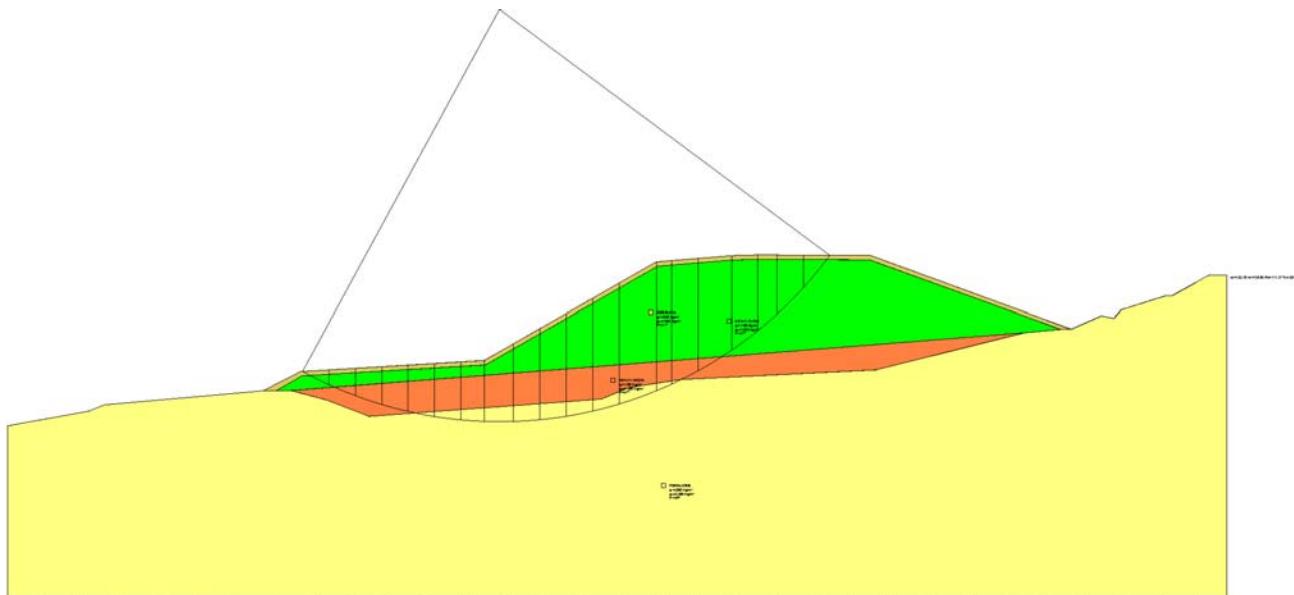
**VERIFICA DI STABILITÀ CUMULO - FALDA PIANO CAMPAGNA
METODO DI BISHOP
FS = 1,97**

Stratigrafia

Strato	Coesione (kg/cm ²)	Coesione non drenata (kg/cm ²)	Angolo resistenza al taglio (°)	Peso unità di volume (Kg/m ³)	Peso saturo (Kg/m ³)	Litologia	
1	0,00	0	21	1800	1900	COPERTURA	
2	0,06	3	27	1100	1300	RIFIUTI NUOVI	
3	0,06	3	27	1100	1300	RIFIUTI VECCHI	
4	0,06	2	24	2200	2300	FORMAZIONE
