**MESSA IN SICUREZZA DEL TERRITORIO A RISCHIO IDROGEOLOGICO: MESSA IN SICUREZZA DEL TRATTO LUNGO IL TORRENTE MORSINA ED APSA**

PROGETTO DEFINITIVO/ESECUTIVO

Elaborato:	Titolo:		
TAV.03.1	PROGETTO Planimetria generale dello stato di progetto - Lotto 1		
Scala:	Revisione	Data	Firma
1:500

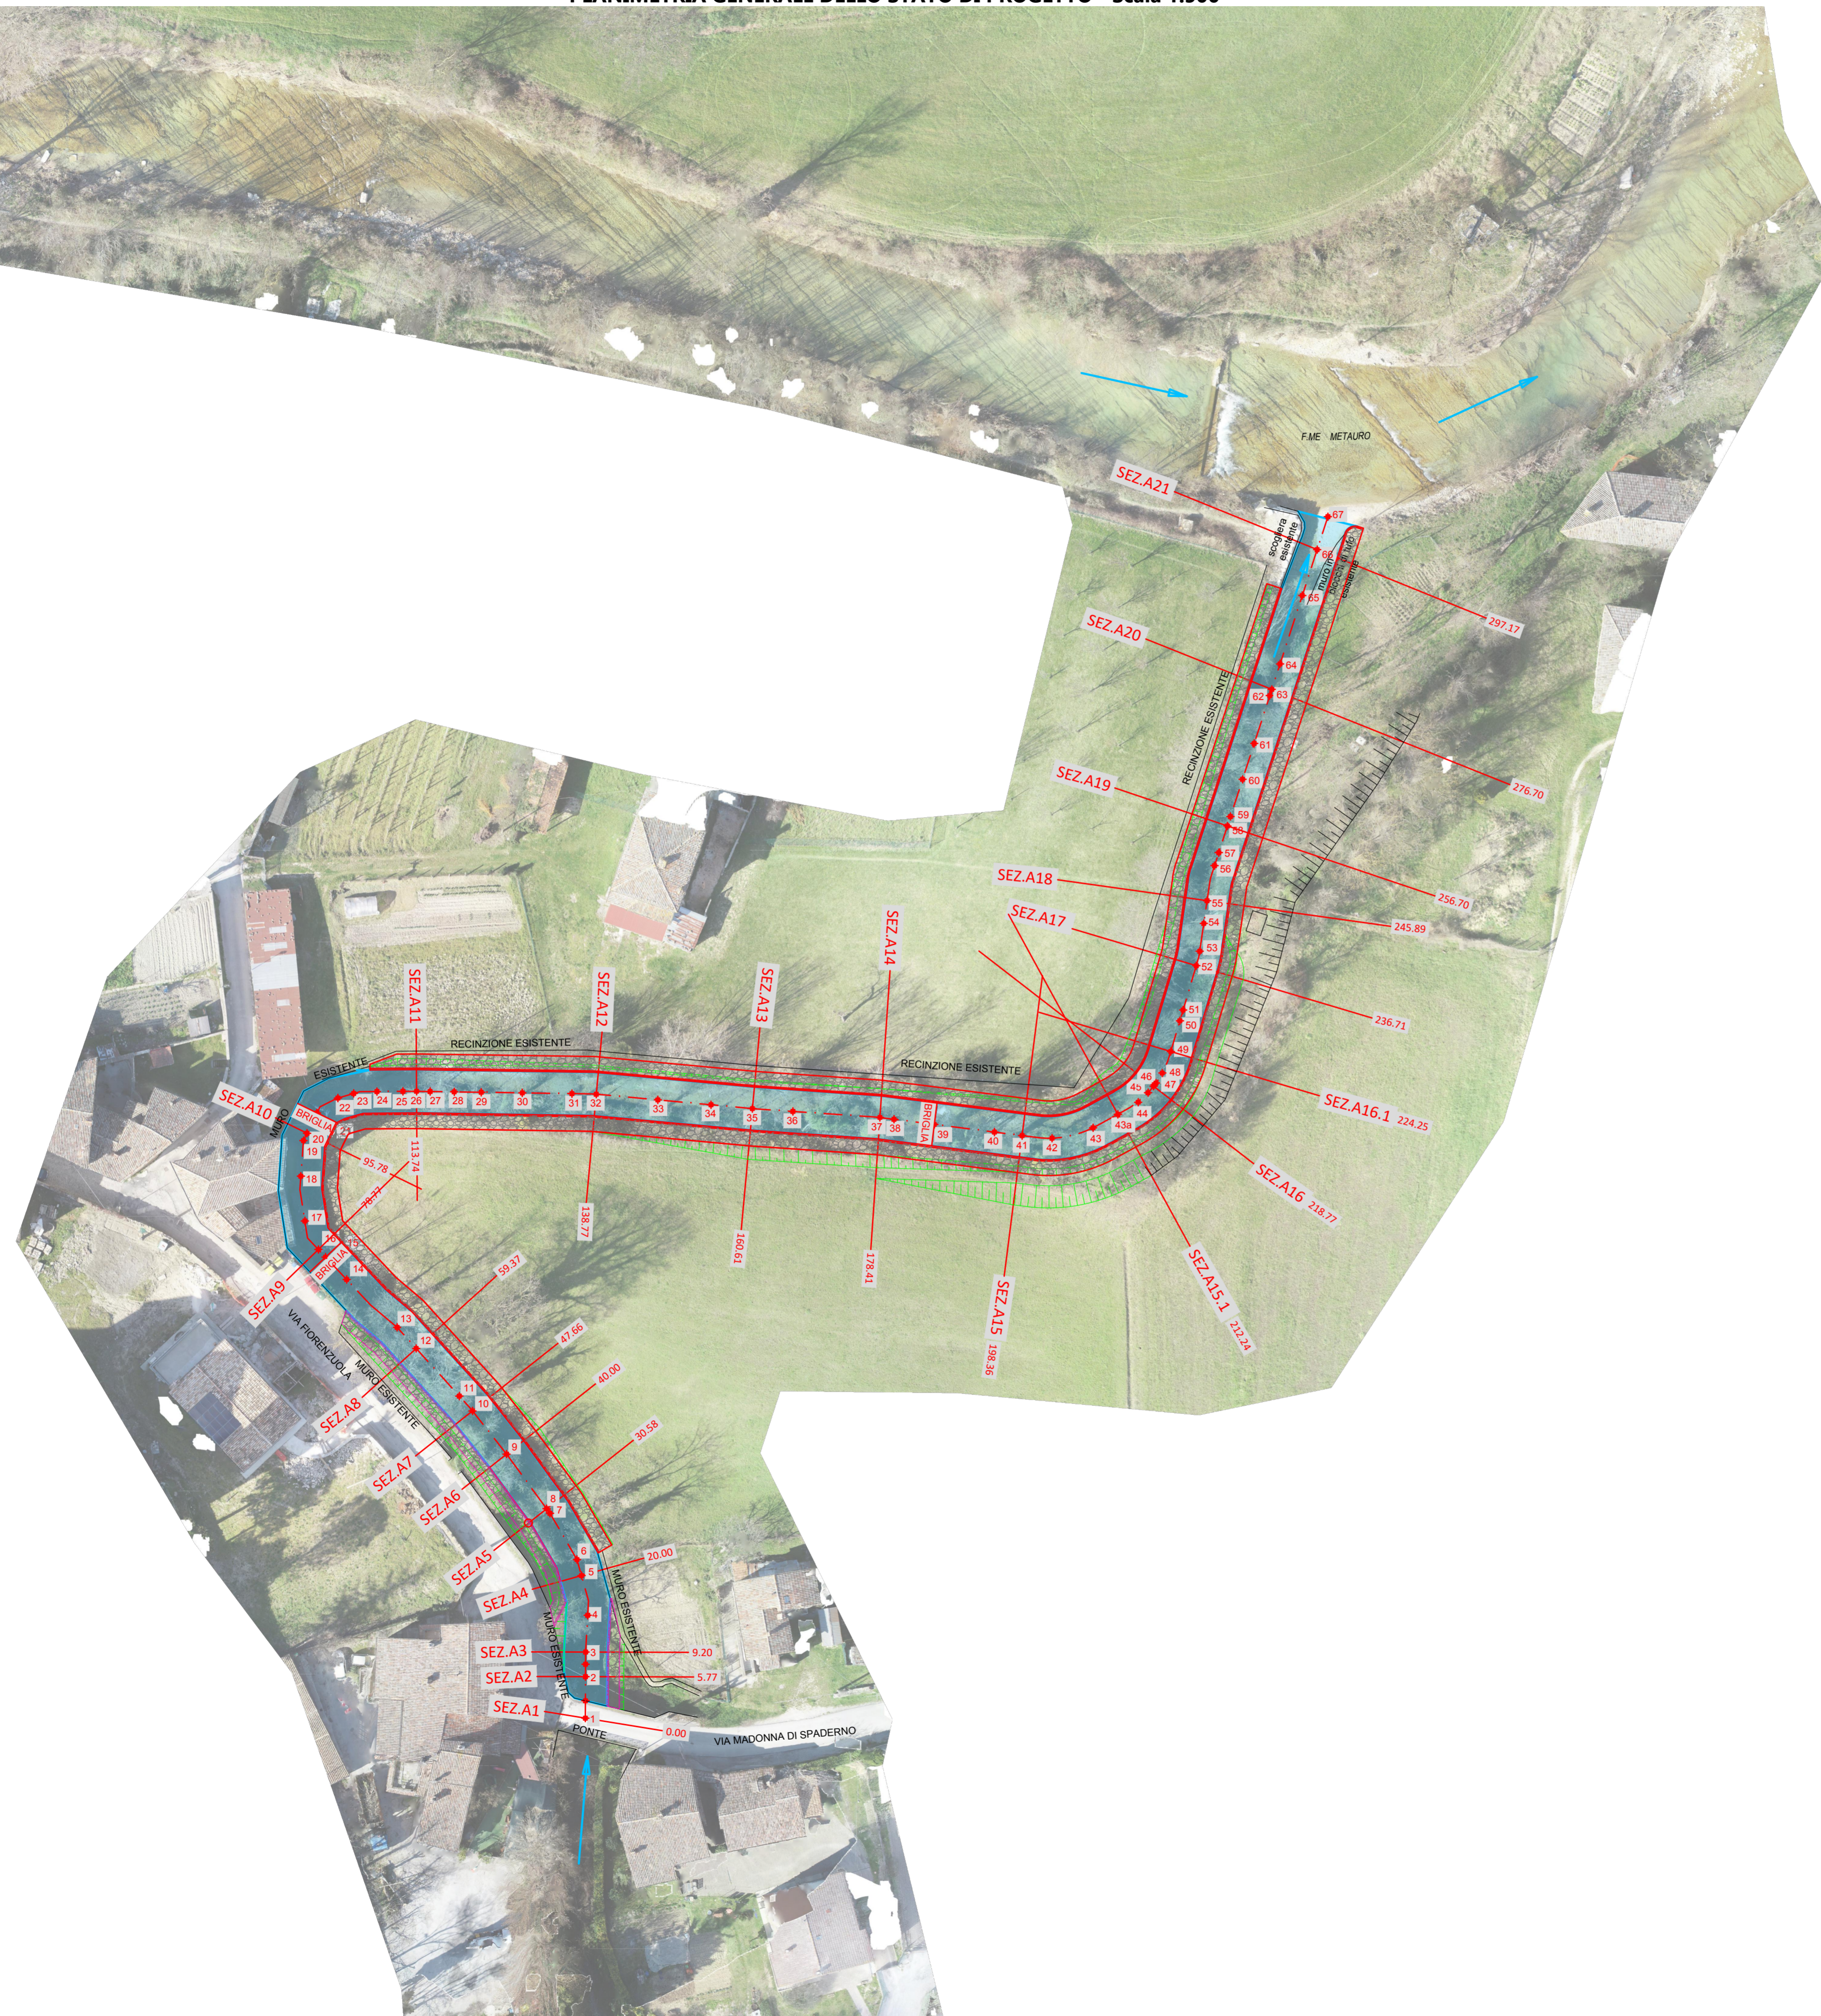
- OPERE ESISTENTI
- ORTOFOTO DRONE STATO DI FATTO
- FONDO TORRENTE MORSINA Largh.6.00 mt PROGETTO
- RISAGOMATURA DELLA SCARPATA A MONTE DELLA SCOGLIERA E MESSA A DIMORA DI TALEE DI SPECIE ARBUSTIVE ELEVATA CAPACITÀ VEGETATIVA PROGETTO
- FORMAZIONE DI SCOGLIERA LONGITUDINALE N MATERIALE LAPIDEO DI TIPO ARENARIO PROVENIENTE DA CAVA largh. 1.60 mt x h. 2.50 mt
- FORMAZIONE DI SCOGLIERA LONGITUDINALE N MATERIALE LAPIDEO DI TIPO ARENARIO PROVENIENTE DA CAVA largh. 1.20 mt x h. 1.50 mt
- SEZIONI - PROGRESSIVE
- PICCHETTI
