COMUNE DI SANT'ANGELO IN VADO
Provincia di Pesaro ed Urbino

MESSA IN SICUREZZA DEL TERRITORIO A RISCHIO IDROGEOLOGICO: MESSA IN SICUREZZA DEL TRATTO LUNGO IL TORRENTE MORSINA ED APSA

PROGETTO DEFINITIVO/ESECUTIVO

Elaborato: **TAV.06.2** Titolo: **PROGETTO**
Planimetria della viabilità temporanea di cantiere - Lotto 2

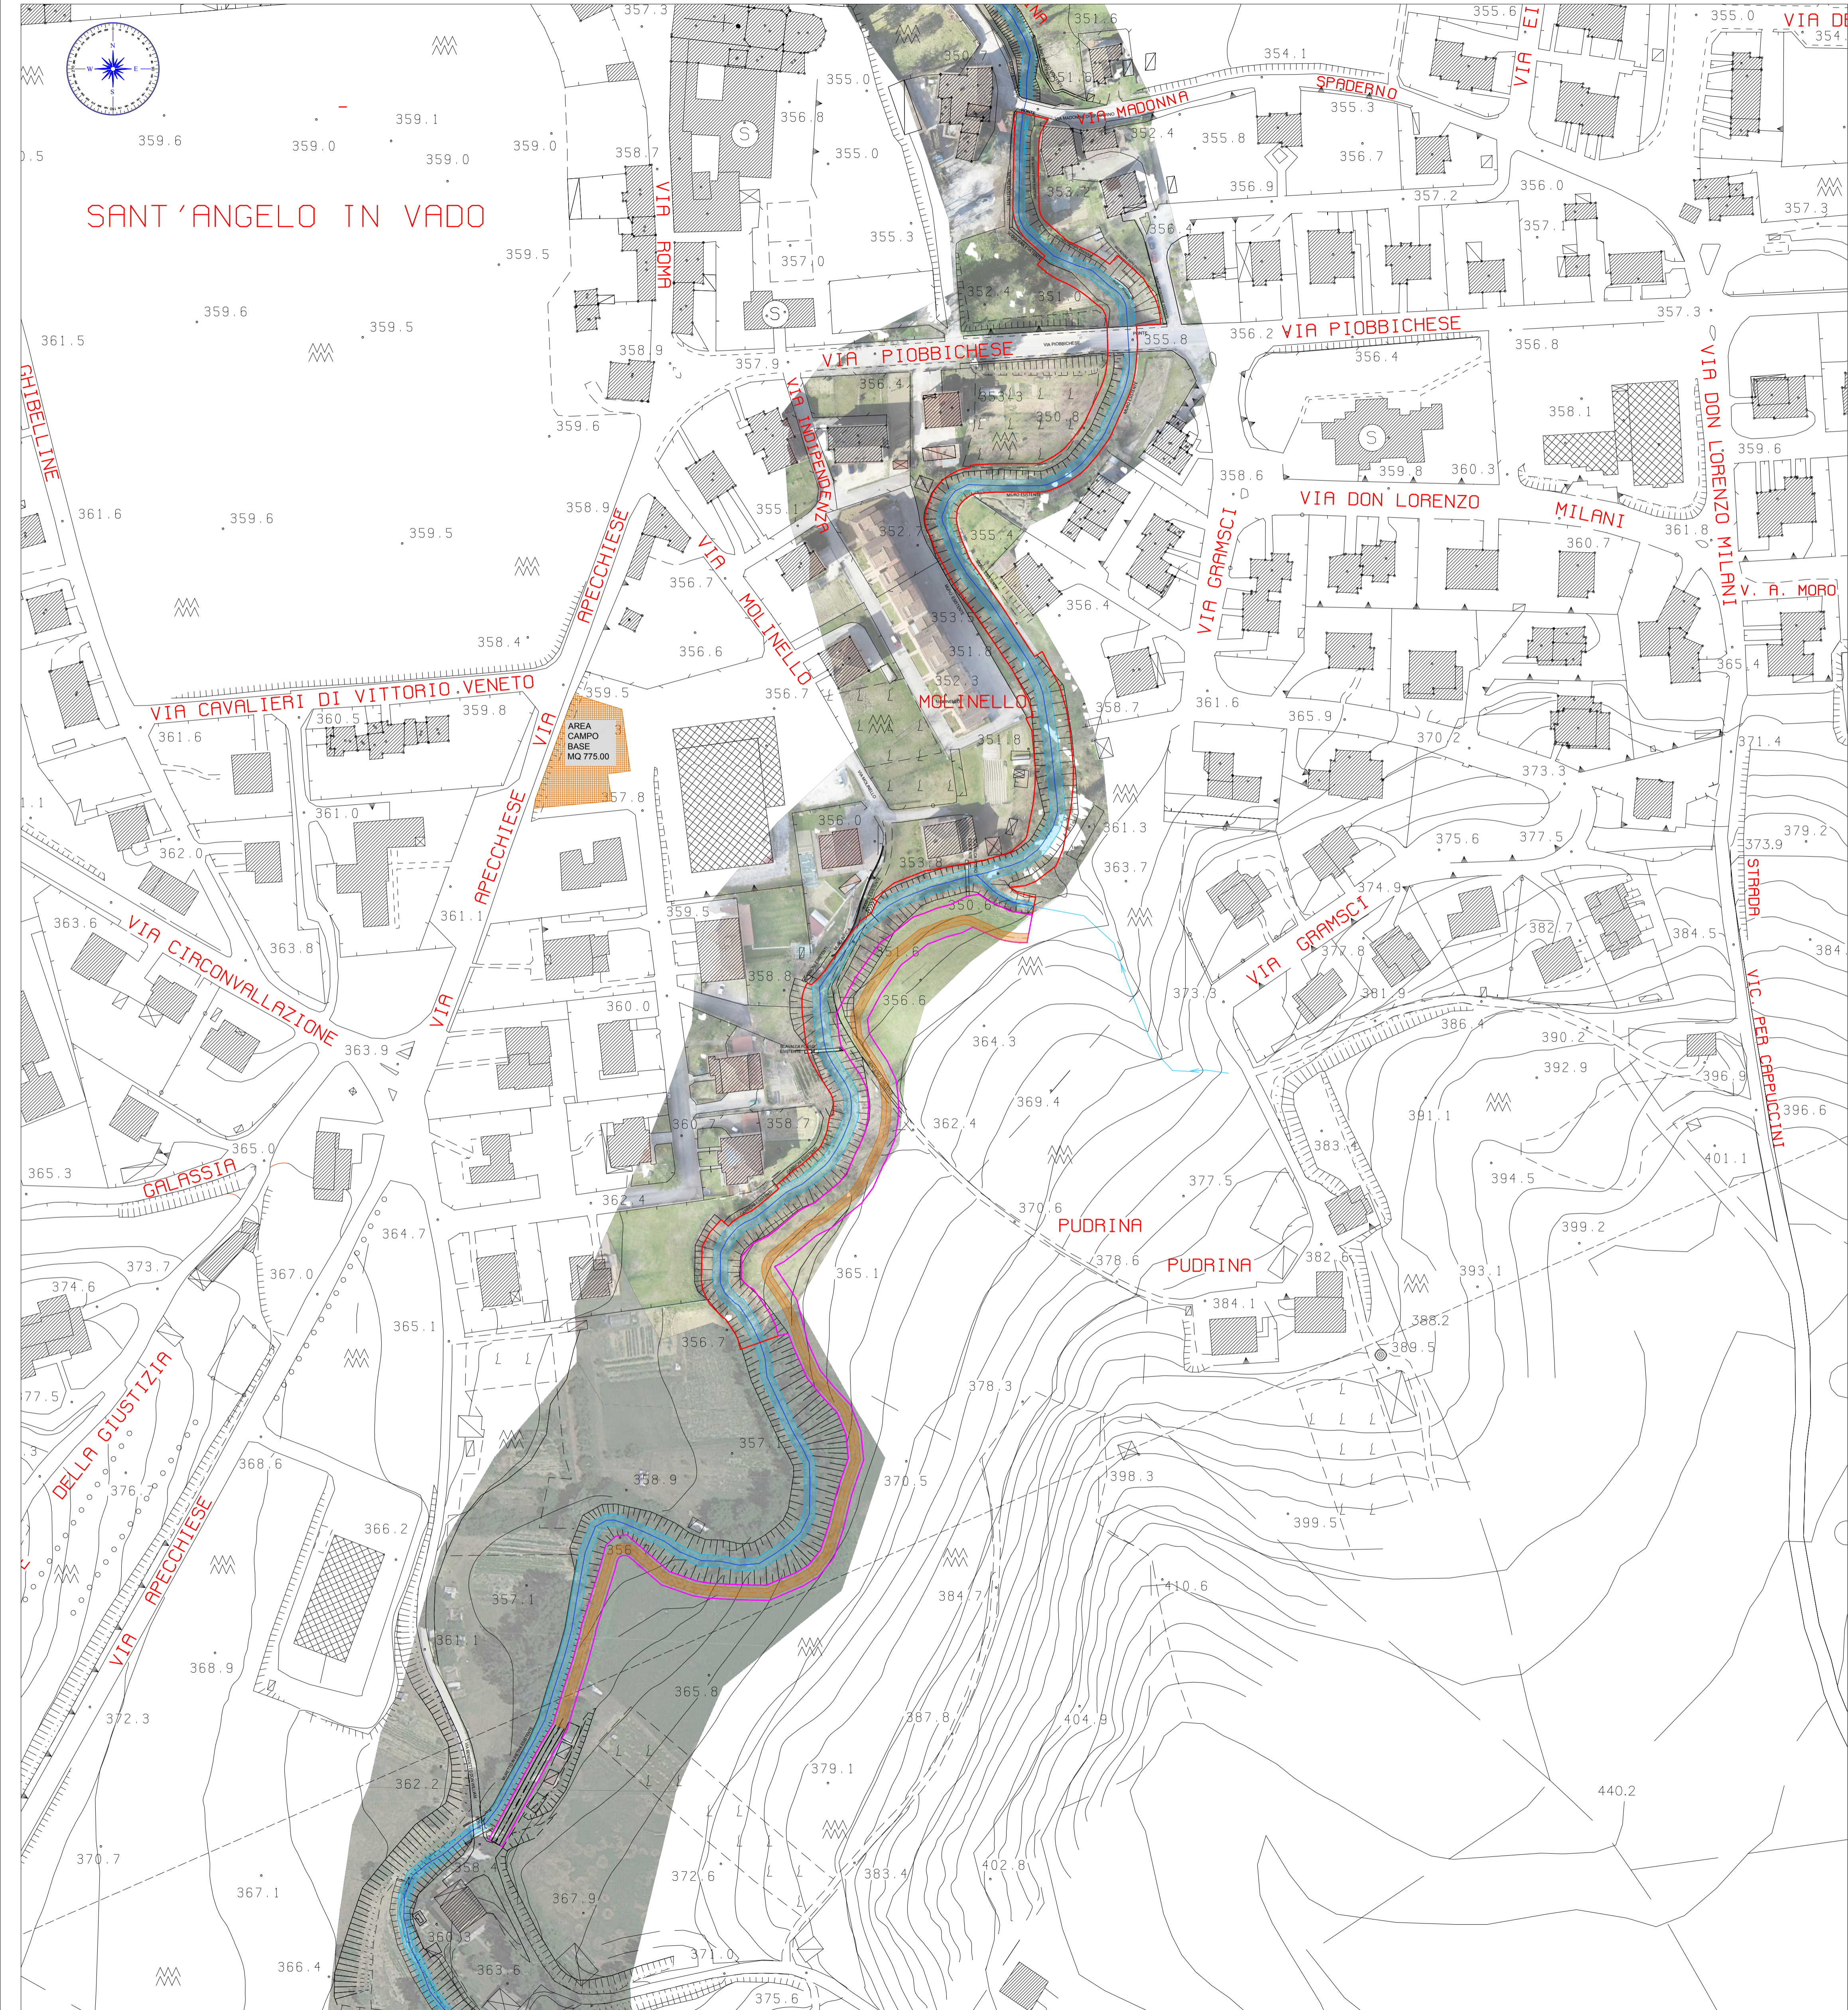
VIABILITÀ TEMPORANEA DI CANTIERE largh. 3.00 mt - lungh. 420.00 mt:
Fasi di realizzazione:

- 1) Taglio degli alberi e dei cespugli, estirpazione ceppaie;
- 2) Scavo di scoticamento per una profondità media di cm 20;
- 3) Compattamento del fondo dello scavo fino a raggiungere la densità adeguata;
- 4) Riempimento dello scavo con materiali idonei provenienti da cave di prestito per la formazione del rilevato;
- 5) Compattamento dei materiali fino a raggiungere le quote del terreno preesistente ed il costipamento necessario
